MEMORÁNDUM MZS N° 222

MAT. : Solicita medidas que se indican.

ACTA DE INSPECCION AMBIENTAL

| 1. ANTECEDENTES | | |
|---|---|---|
| 1.4 Identificación de la actividad, proyecto o fuente fiscalizada: Camino San Juan - Cabo Froward | 1.5 Fase de la actividad, proyecto o fuente fiscalizada: Construcción | |

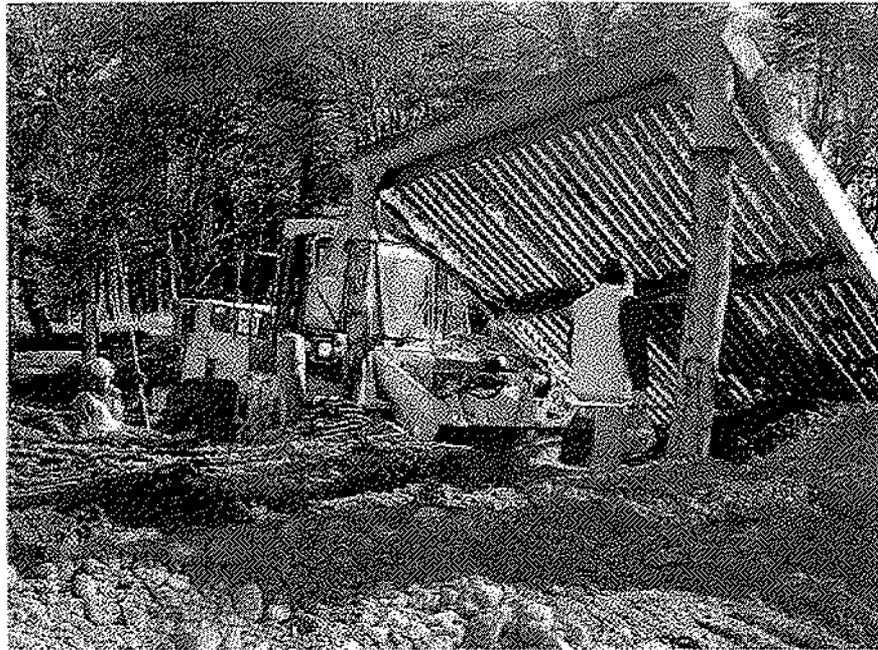
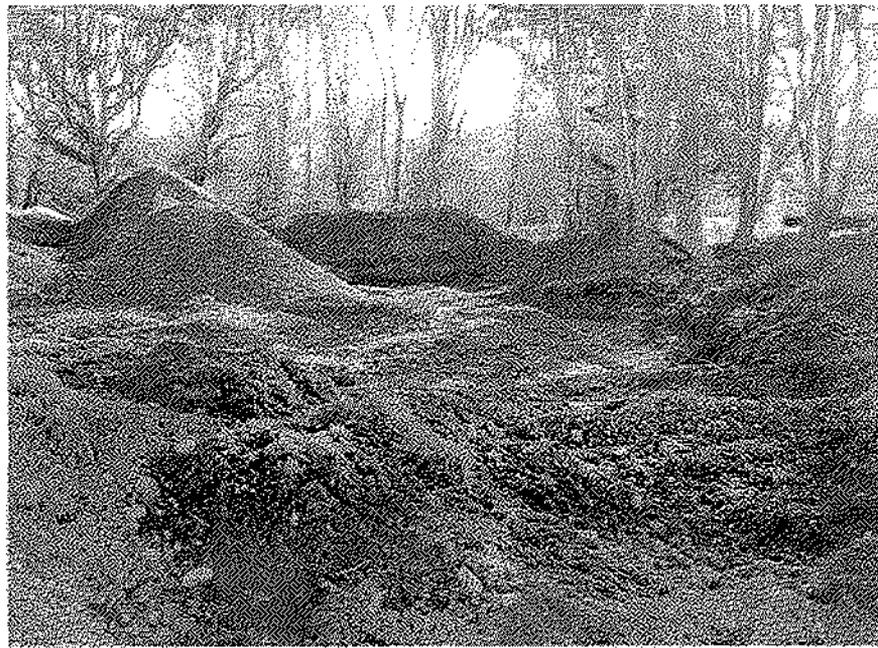
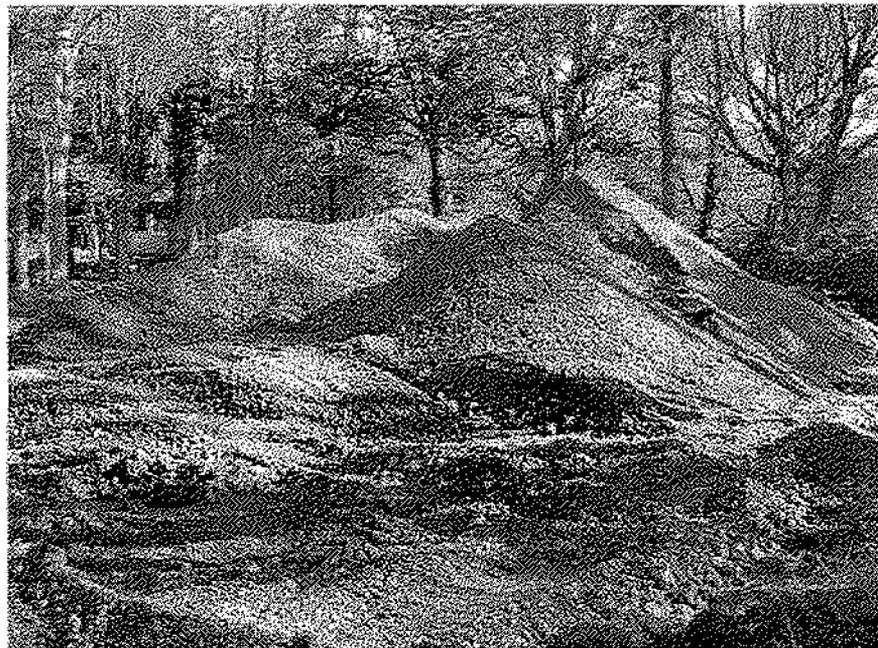
00021
VENTURA

La empresa señalada a fin de acceder al Río y extraer el material árido autorizado, ocupó el terreno de propiedad fiscal, aledaño al mismo, y que corresponde a un área de uso común para el disfrute y esparcimiento de los visitantes del sector, procediendo a provocar un amplio daño en la flora, árboles desarraigados o con daños, suelo removido y ocupado para acopio y procesamiento de material árido, entrada, salida y operación de maquinaria pesada en el mismo. Todo ello a pocos metros del camino y del puente Santa María, provocando un alto impacto visual, conforme se observa en imágenes que se acompañan.
