Informe técnico elaborado por ARCADIS N°4896-6640-PP-INF-013 “REPORTE SEGUNDOS 7 DIAS, MEDIDA PROVISIONAL H)” que detalla las acciones de limpieza ejecutadas y el estado de la obra terminada a la fecha actual.

N°4896-6640-PP-INF-013

REPORTE SEGUNDOS 7 DIAS, MEDIDA PROVISIONAL H), RESOLUCION EXENTA N°384 SMA

ABRIL 2018

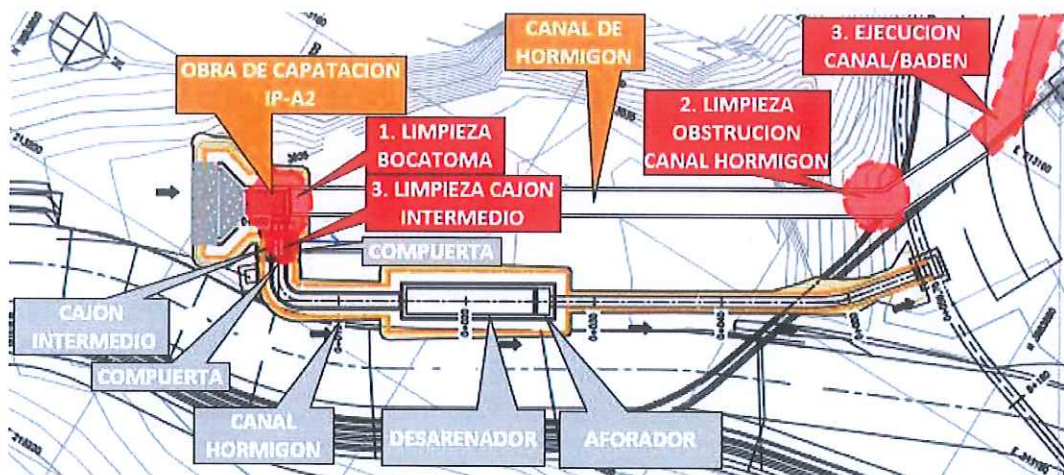
Figura 3-1: Frente de trabajo N°1 - Obras y actividades.

El frente de trabajo N°1 considera la limpieza del canal de aluviones y la descarga por badén en camino, según se muestra en el esquema de la Figura 3-1 en color rojo.

- **Al 10 abril 2018:** Se instala parrilla en sumidero (Figura 3-2). Se construye badén con buldócer desde zanja a tranque la breja (Figura 3-3).
- **Al 12 abril 2018:** Se avanza en la impermeabilización de la zanja (Figura 3-4).
- **Al 13 abril 2018:** Se continúa avanzando en la impermeabilización de la zanja continuación canal de hormigón costado IPA2 (Figura 3-5)
- **Pendiente, terminar el badén hacia del depósito.**

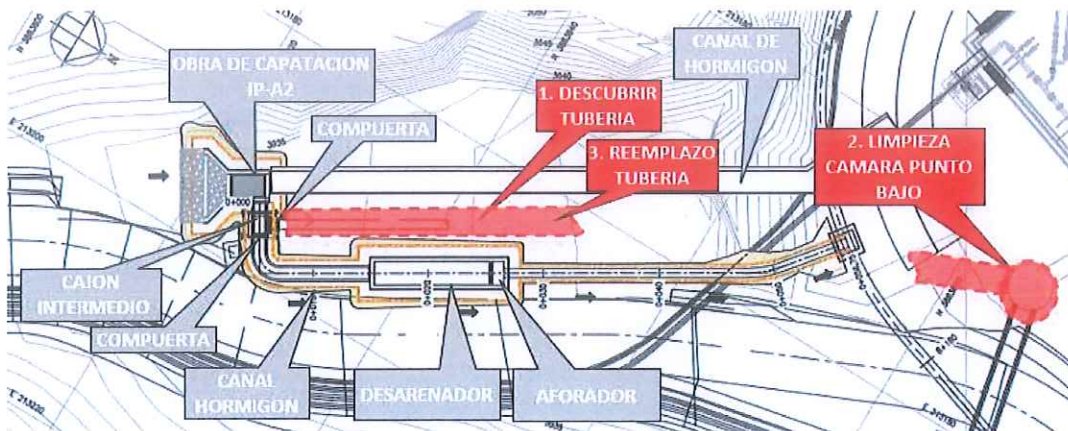
Figura 3-6: Frente de trabajo N°2 - Obras y actividades.

Como parte de los trabajos del frente N°2 se considera revisar la obstrucción de la tubería de desvío de lamas y efectuar reemplazo, modificando el trazado en paralelo al canal de aluviones (ver Figura 3-6).

- **Al 09 abril 2018:** Instalación de codo HDPE 800 para juntar con canalón a la Brea (ver Figura 3-7). Se tapa la tubería en ingreso a sala hidráulica, mejorando el acceso (Figura 3-8). Se realiza el tapado en media caña a línea de 800 mm en toda su extensión (Figura 3-9).
- **Al 10 abril 2018:** Se rellena con material de empréstito tubería de 800 mm, se rellena medio diámetro (Figura 3-10).
- **Trabajo finalizado.**

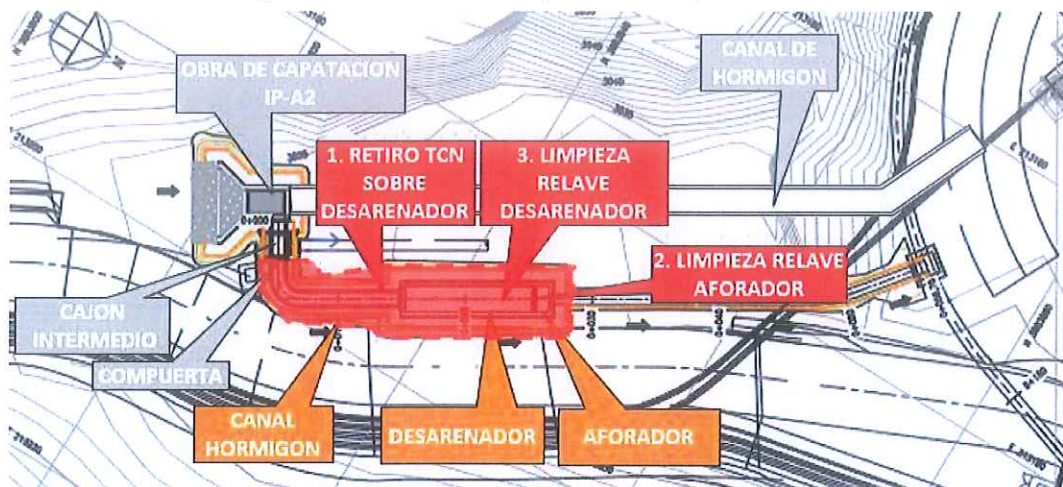
Figura 3-12: Frente de trabajo N°3, Obras y Actividades.

El frente de trabajo N°3 contempla la limpieza del desarenador, durante la cual la CA se mantendrá cerrada (ver Figura 3-12).

- Al 09 abril 2018: Limpieza desarenador y canal hasta compuerta, finalizado (Figura 3-13).
- Al 13 abril 2018: Fabricación e instalación de planchas sobre desarenador IPA2 (Figura 3-14).

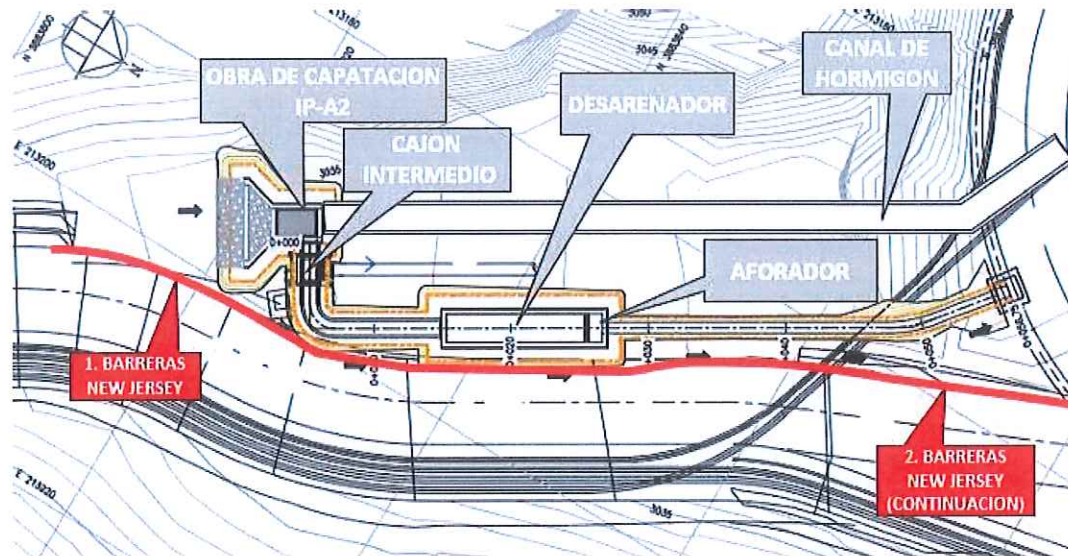
Figura 3-15: Frente de trabajo N°3 - Obras y actividades.

Como parte del frente N°4 se proyecta la instalación de barreras New Jersey para evitar la entrada de lamas que escurran por el camino hacia la obra de desvío de aguas naturales (ver Figura 3-15).

- **Al 10 abril 2018:** Se instala new jersey a un costado de IPA 2, la finalidad es encausar algún derrame aguas abajo y aislar IPA 2, se instala además geomembrana sobre ellos (Figura 3-16).
- **Se finaliza el trabajo.**
