**FORMULA CARGOS QUE INDICA A COMPAÑÍA
MINERA DOÑA INÉS DE COLLAHUASI S.C.M.**

RES. EX. N° 1 / D-095-2017

1. Que, Compañía Minera Doña Inés de Collahuasi S.C.M. (en adelante, también, "Collahuasi" o "la empresa"), Rol Único Tributario N° 89.468.900-5, es titular del proyecto denominado "Proyecto Minero Collahuasi", cuyo Estudio de Impacto Ambiental (EIA) fue calificado favorablemente mediante Resolución de Calificación Ambiental N° 713 de fecha 27 de diciembre de 1995 (en adelante, RCA N° 713/1995), emitida por la Comisión Regional del Medio Ambiente de la I Región de Tarapacá, y posteriormente modificado mediante sucesivos proyectos, tales como, "Expansión 110 KTPD, Planta Concentradora Collahuasi", "Optimización Collahuasi", "Proyecto Recuperación de Molibdeno (Mo) desde Concentrados de Cobre (Cu) Collahuasi", "Modificaciones al Proceso de Recuperación de Cu desde Minerales Lixiviables", "Proyecto Explotación Rajo Huiniquintipa Este", "Proyecto Traslado Puntos de Captación de Aguas Subterráneas en Cuenca Coposa", "Proyecto Explotación Depósitos Huiniquintipa Este Fases II y III", "Modificación Mineroducto Collahuasi Mineroducto Collahuasi", "Proyecto Explotación Depósito Huiniq

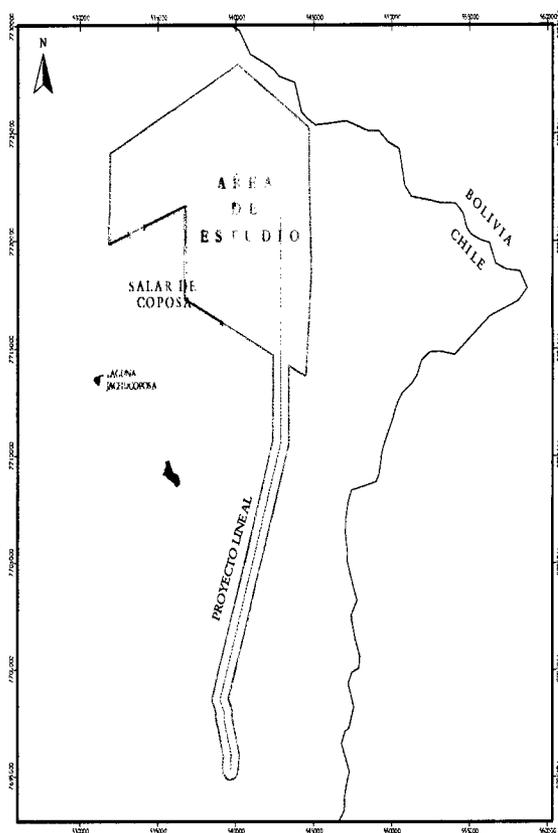
Figura N° 2.1. Área de monitoreo de avifauna

32. Que, en el Anexo A de la DIA "Traslado puntos de captación de Aguas Subterráneas en Cuenca Coposa" (aprobada mediante RCA N° 144/2006), titulado "Vegetación, Flora y Fauna en el Salar de Coposa", se delimitó específicamente, en la Figura N° 2.1, el área que, en relación a dicho proyecto, debía ser objeto de monitoreos de avifauna. Dicha área está conformada por un polígono irregular de 11.388 ha. y una línea de 26,9km., para la cual se estableció un buffer de 500 m. a cada lado como área de prospección, abarcando un área de 2.021 ha. La superficie total equivale a 13.409 ha. y corresponde a la siguiente:

Fuente: Informe Vegetación, Flora Y Fauna En El Salar De Coposa. Anexo A de la DIA "Traslado puntos de captación de Aguas Subterráneas en Cuenca Coposa".

33. Que, durante la actividad de inspección asociada al Informe DFZ-2013-842-I-RCA-IA, se solicitó al titular presentar el Informe Campaña de Monitoreo Avifauna sector Salar de Coposa, para la temporada 2012-2013. Dicho informe no consideraba el área delimitada en la Figura N° 2.1 del Anexo A de la DIA "Traslado puntos de captación de Aguas Subterráneas en Cuenca Coposa".

3.	Monitoreos de avifauna no consideran el área del Salar de Coposa delimitada en la Figura N° 2.1 del Anexo A de la DIA "Traslado puntos de captación de Aguas Subterráneas en Cuenca Coposa".	<p><u>RCA N° 144/2006</u></p> <p>Considerando N° 6.4 Seguimiento Avi-Fauna <i>"El titular del proyecto se compromete a extender los monitoreos de avifauna establecidos en los permisos de funcionamientos asociados al proyecto minero Collahuasi al área de influencia del proyecto."</i></p> <p><u>DIA "Traslado de puntos de captación de Aguas Subterráneas en Cuenca Coposa"</u></p>

<p>Anexo A "3. ÁREA DE ESTUDIO <i>Tal como se indica en la Figura 2.1, el área de estudio está conformada por un polígono irregular de 11.388ha y una línea de 26,9km, para la cual se estableció un buffer de 500m a cada lado como área de prospección, abarcando un área de 2.021ha. La superficie total prospectada corresponde a 13.409ha."</i></p>
<p>4.</p>	<p>Falta de adopción de medidas destinadas a asegurar la ausencia de Pirita (FeS₂) en botaderos de estériles del Rajo Huinquentipa, manifestado en la no inclusión del parámetro pirita en los muestreos químicos y test ABA realizados al material depositado.</p>	<p><u>EIA Expansión 110 KTPD, Planta Concentradora Collahuasi</u></p> <p>Adenda N° 1 Observación C: "Con el fin de mitigar aún más, en cierta medida, la estabilidad química en el largo plazo de los botaderos de estériles y tranque de relaves que tienen desde marginal a alto potencial de generación de aguas ácidos, se recomienda evaluar la extensión de la medida de colocación de material neutralizante, incorporando capas de coberturas intermedias en los botaderos y como cobertura en la superficie final de los relaves y el muro de pie en el abandono."</p> <p>Respuesta: "En la base de los botaderos donde se puedan producir afloramientos de agua subterráneo se colocará un material neutro o inerte (no generador de ácido) a objeto de evitar que estos afloramientos entren en contacto con roca generadora de acidez: el material corresponderá a roca estéril que contiene riolita y pórfido sin alteración, exento de pirita y será de granulometría gruesa para facilitar la evacuación de estos aguas aflorantes, evitando que se puedan acumular dentro del botadero." (El resaltado es nuestro).</p> <p><u>DIA Proyecto Explotación Rajo Huinquentipa Este</u></p> <p>Adenda N° 1 Pregunta N° 9: "En cuanto al plan de cierre, se menciona que el rajo Huinquentipa Este quedará tapado con los estériles de Rosario. Al respecto, se debe tener especial cuidado en depositar material de composición neutra en el Rajo Huinquentipa. Lo anterior, debido a que estando la posibilidad de acumulación de agua en los bancos inferiores del rajo, se podría generar agua ácida en contacto con oxígeno intersticial del material estéril sulfatado."</p> <p>Respuesta N° 9: "Si bien, parte del material estéril de Rosario, tiene presencia de minerales sulfurados, principalmente pirita, Collahuasi ha considerado que en el área en donde se emplazará el rajo de este proyecto (una vez finalizada su explotación), no se depositará material estéril que presente las características de generador de drenaje ácido, los cuales se han reconocido</p>

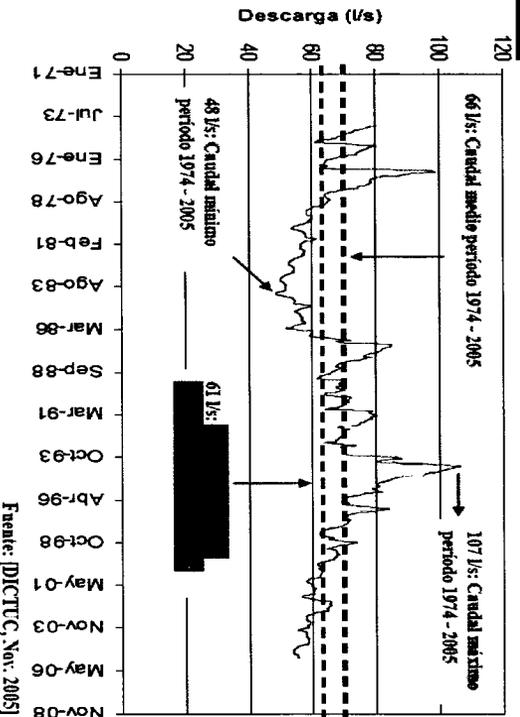
Figura 2.20. Caudal natural de la vertiente simulado para el periodo 1974 – 2005.

82. Que, los caudales de la vertiente Jachucoposa – vertiente que alimenta al Salar Coposa-, previos al ingreso a evaluación ambiental de la DIA "Proyecto Traslado Puntos de Captación de Aguas Subterráneas en Cuenca Coposa", fueron presentados en el modelo hidrogeológico acompañado por la empresa en el Anexo C de dicha DIA. En este sentido, el modelo arrojó los siguientes caudales para el periodo 1974-2005:

Fuente: Anexo C, DIA "Proyecto Traslado Puntos de Captación de Aguas Subterráneas en Cuenca Coposa".

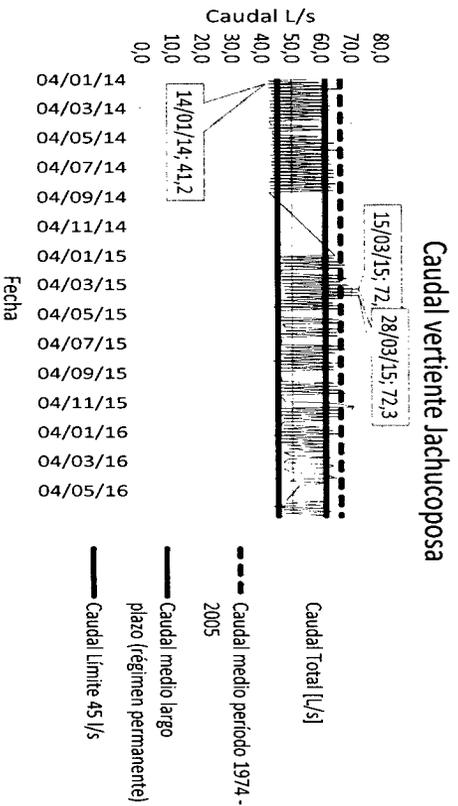
83. Que, tras analizarse los informes reportados por la empresa a esta Superintendencia a través del Sistema de Seguimiento Ambiental, entre enero de 2014 y junio de 2016 (último periodo reportado por la empresa), asociados al caudal de la vertiente Jachucoposa, se aprecia que el caudal medio para el periodo analizado corresponde a 53,7 l/s, es decir, por debajo del caudal medio previo al inicio de la operación de la RCA N° 144/2006 (61 l/s), tal como se aprecia en la siguiente gráfica:

Fuente: Elaboración propia, en base a los Informes de Calidad de Agua, Primer y Segundo Semestre 2015 y Primer Semestre 2016.

84. Que, por lo anterior, es posible señalar en base a los datos reportados por la empresa, que desde la ejecución de la RCA N° 144/2006 no ha habido un aumento del caudal de la vertiente Jachucoposa, sino que éste ha disminuido.

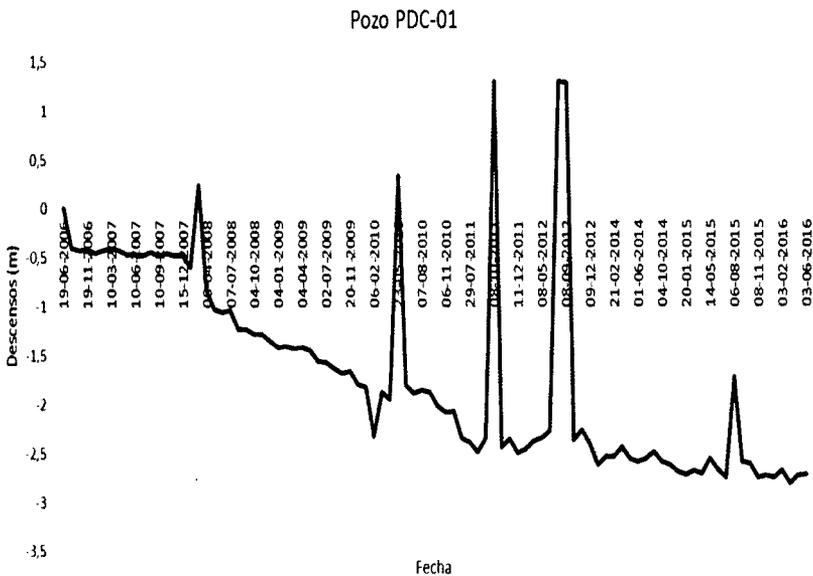
93. Que, no obstante, tras analizarse los informes reportados por la empresa a través del Sistema de Seguimiento Ambiental, asociados al pozo PDC-01, se aprecia un descenso de los niveles freáticos mayor al proyectado en la modelación hidrogeológica ya referida, alcanzándose los 1.3 m. en el año 2008, y observando que desde el año 2012 los niveles han descendido bajo los 2.5 m. Lo anterior queda reflejado en el siguiente gráfico:

Fuente: Elaboración propia, en base a los Informes de Calidad de Agua y Nivel Freático presentados por Collahuasi.
