PLAN DE CUMPLIMIENTO (Expediente Sancionatorio D-144-2020)

ANÁLISIS DE EFECTOS AMBIENTALES HECHO INFRACCIONAL N° 1, 2 y 3

(Expediente Sancionatorio: D-144-2020)

ANEXO 3
EVALUACIÓN DE LOS EFECTOS RELACIONADOS CON LAS
INFRACCIONES N°5 Y 6
(Expediente Sancionatorio: D-144-2020)

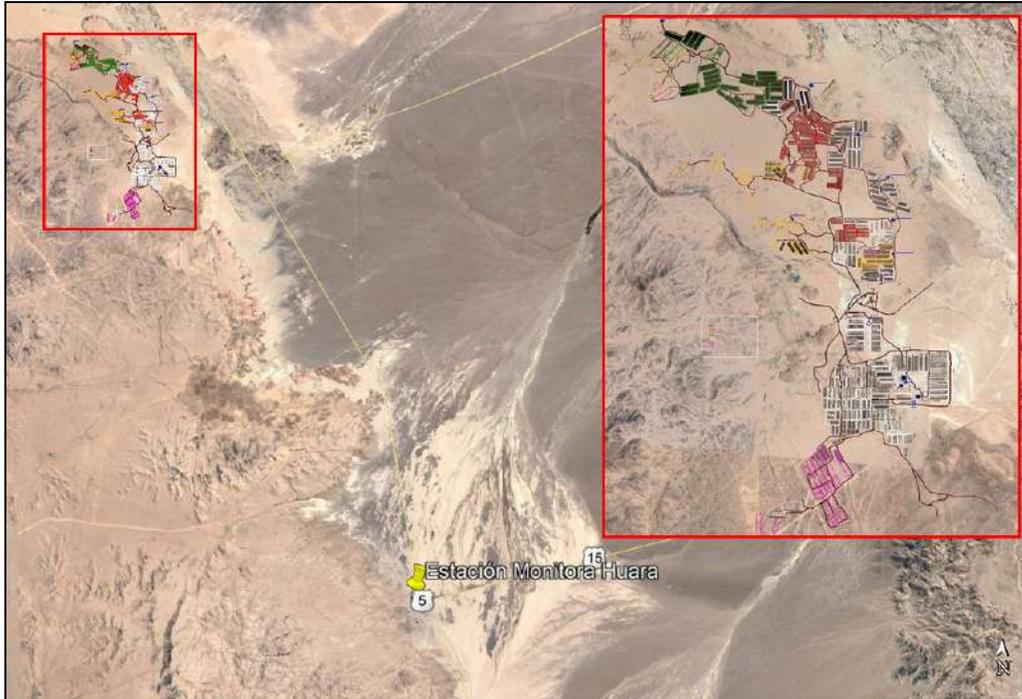
Figura 1. Localización Estación de monitoreo Huara

La estación de monitoreo de Huara se encuentra ubicada distante aproximadamente a 14,9 km del proyecto. Esta estación de monitoreo inició la medición de MP10 el 15 de marzo del 2012. La Tabla 2 muestra sus principales características asociadas al monitoreo de este elemento. En tanto, la Figura 1 presenta su localización en referencia al proyecto.

La estación de monitoreo de Huara se encuentra ubicada distante aproximadamente a 14,9 km del proyecto. Esta estación de monitoreo inició la medición de MP10 el 15 de marzo del 2012. La Tabla 2 muestra sus principales características asociadas al monitoreo de este elemento. En tanto, la Figura 1 presenta su localización en referencia al proyecto.

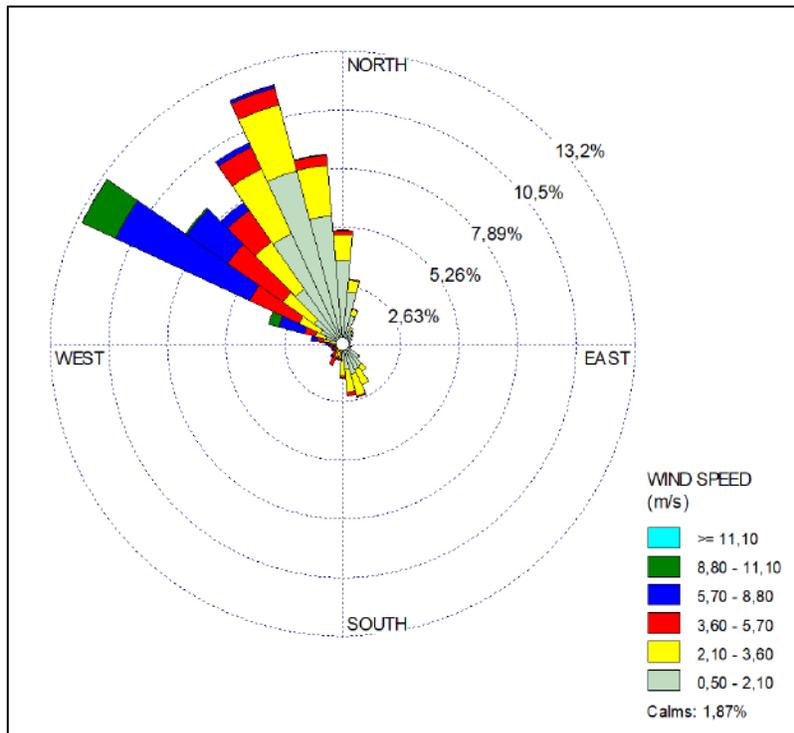
Figura 2. Rosa de vientos, Ciclo diario completo, Estación Huara (Año 2019)

La estación de monitoreo de calidad del aire de Huara se considera representativa para evaluar el impacto de las emisiones de las faenas de COSAYACH, pues tal como lo muestra la Figura 2, la rosa de los vientos (año 2019) indica que las componentes de viento ampliamente predominantes sobre la estación durante el ciclo diario completo, corresponden a aquellas de origen Noreste de la estación, es decir, desde donde se emplaza la faena.

La estación de monitoreo de calidad del aire de Huara se considera representativa para evaluar el impacto de las emisiones de las faenas de COSAYACH, pues tal como lo muestra la Figura 2, la rosa de los vientos (año 2019) indica que las componentes de viento ampliamente predominantes sobre la estación durante el ciclo diario completo, corresponden a aquellas de origen Noreste de la estación, es decir, desde donde se emplaza la faena.

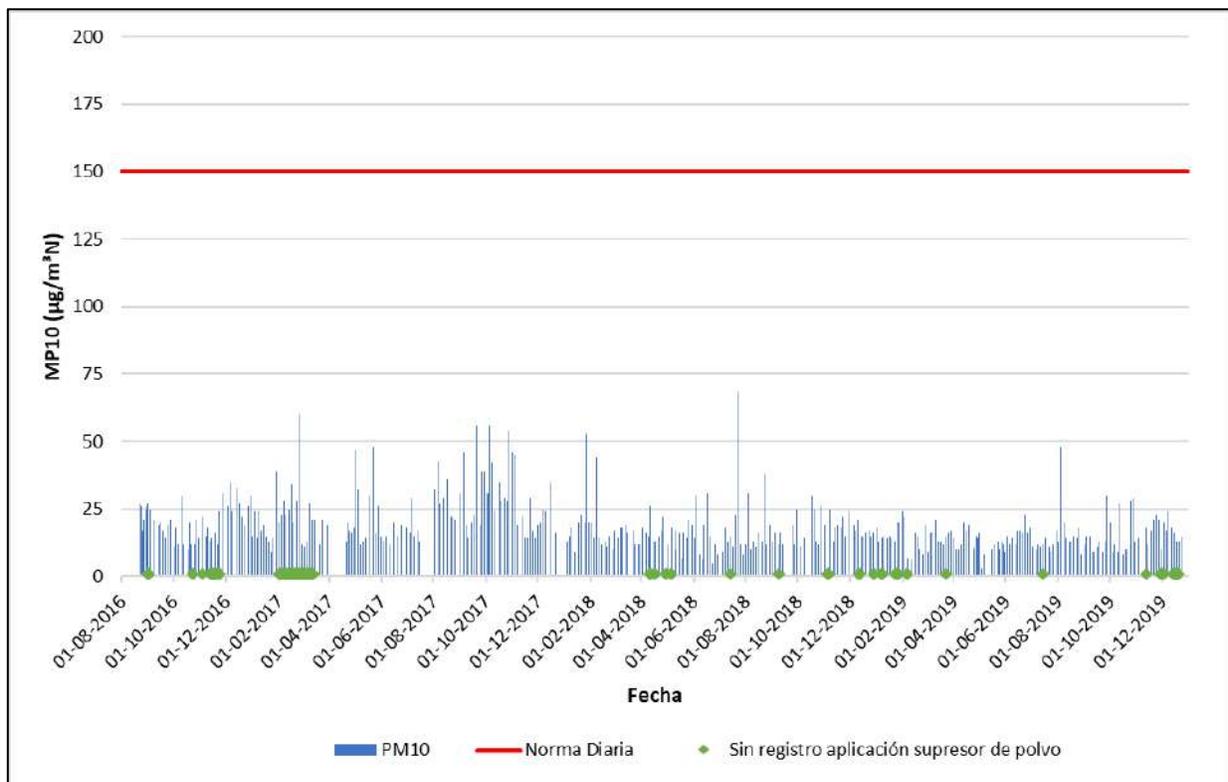
Figura 3. Concentraciones diarias de MP10 y días sin registro de aplicación de supresor

La Figura 3 presentan todos los registros de concentraciones diarias disponibles para el mencionado periodo, además de los días sin registros de aplicación de supresor de polvo. En ella se puede apreciar, en general, que durante todo el periodo analizado no se presentaron eventos significativos en las concentraciones de MP10, manteniéndose muy por debajo del nivel referencial de la norma primaria de calidad del aire ($150 \mu\text{g}/\text{m}^3\text{N}$, según el D.S 59/98). Además, no se observa una correlación entre los días sin aplicación de supresión de polvo y un aumento de las concentraciones diarias de MP10.

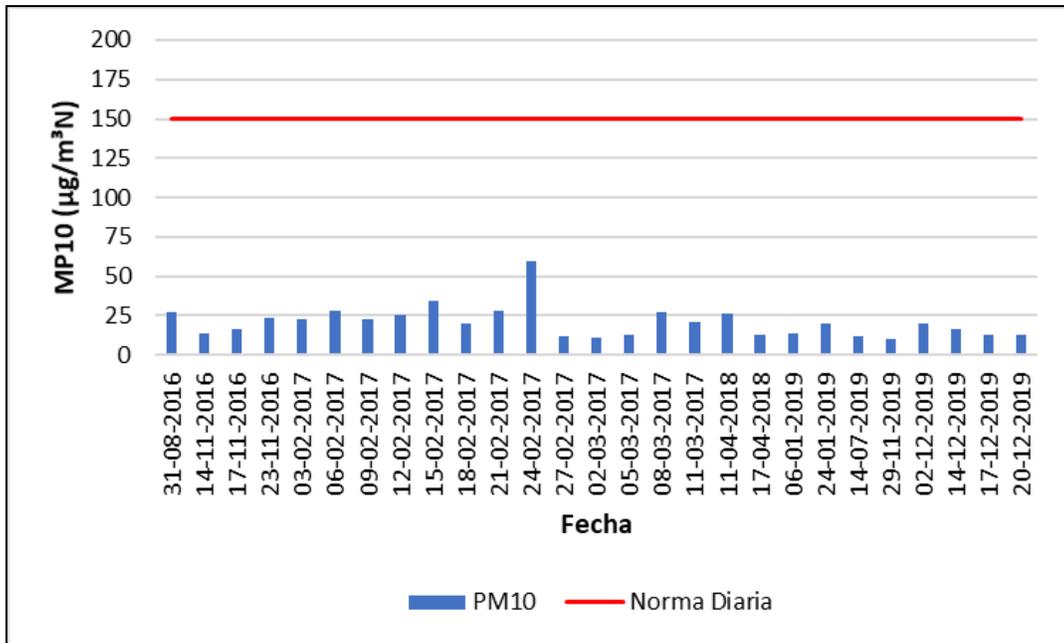
Figura 4. Concentraciones diarias de MP10 en días sin registro de aplicación de supresor

Por su parte, la Figura 4 muestra las concentraciones diarias de MP10 específicamente durante los días sin aplicación de polvo en los cuales se cuenta con registros de calidad del aire. De esta forma, se puede observar que durante estos días no se registraron alzas significativas de las concentraciones, manteniéndose siempre muy por debajo del nivel de saturación y de latencia de la norma diaria de MP10. De hecho, la máxima concentración diaria registrada alcanza los $60 \mu\text{g}/\text{m}^3\text{N}$ el día 24 de febrero de 2017, lo que representa sólo un 40 % del valor de la norma diaria.

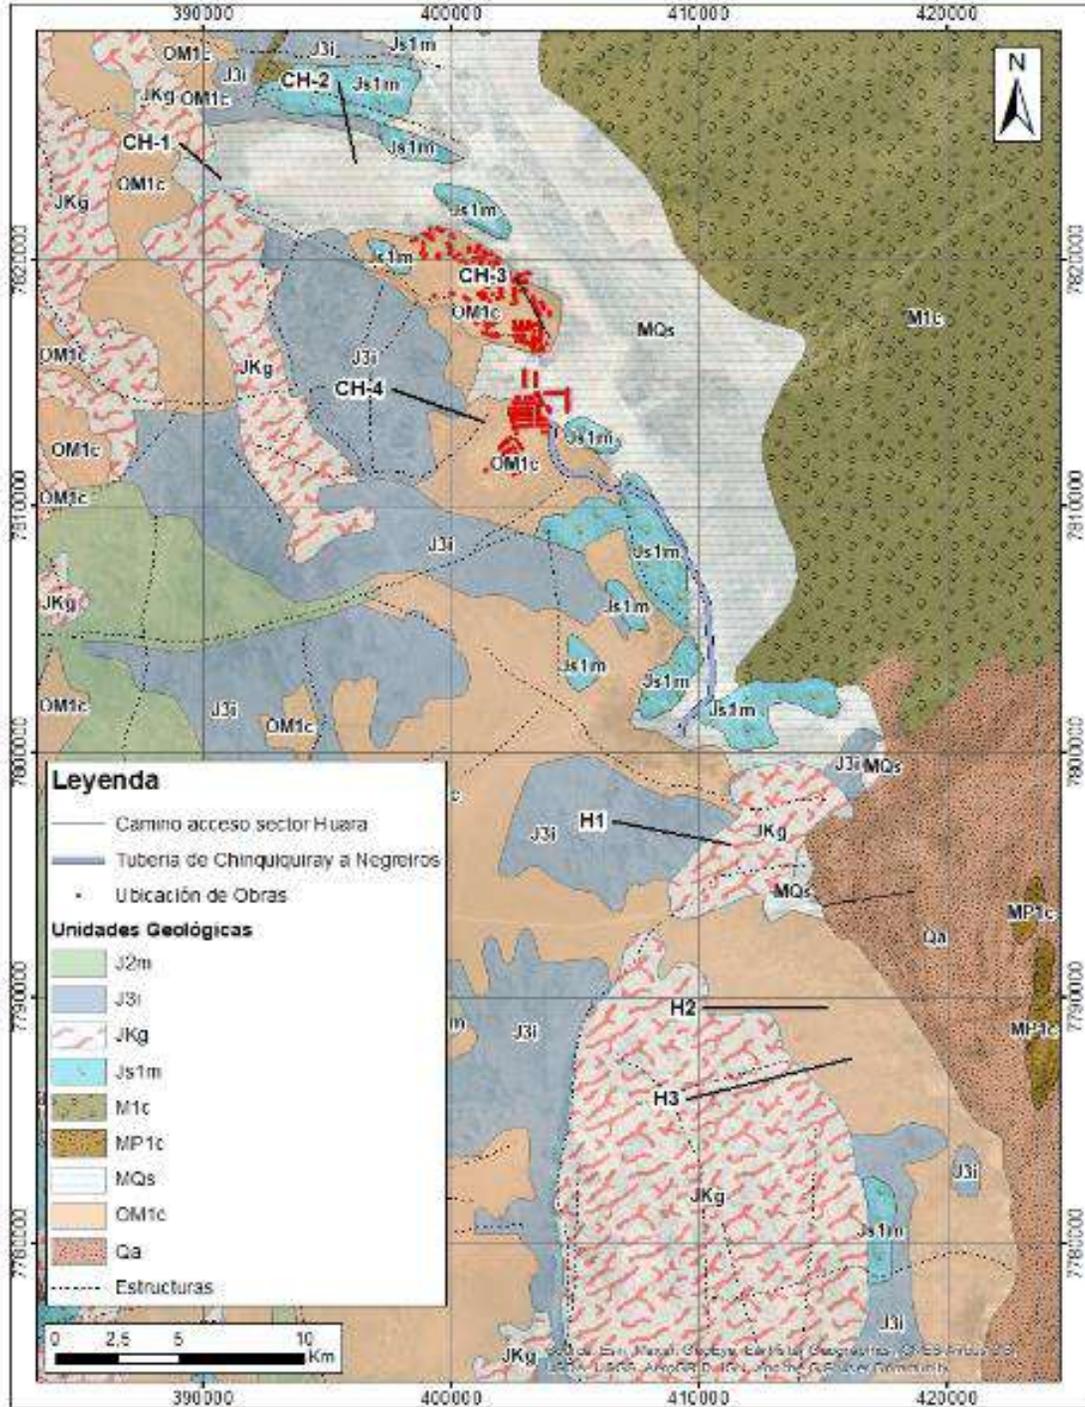
Figura 2. Geología del área de proyecto

El proyecto se ubica en el flanco oriental de la Cordillera de la Costa y en la parte occidental de la Depresión intermedia, conocida en este sector como Pampa del Tamarugal (Figura 1). En el sector asociado a la Cordillera de la Costa, los cerros están constituidos por rocas de edad Jurásica a Cretácica, mientras que el relleno de la Pampa corresponde a depósitos aluvio-aluvionales de edad Plio-Pleistocena. En la Figura 2 se presenta la ubicación de las obras y la geología del lugar donde se desarrolla el proyecto.

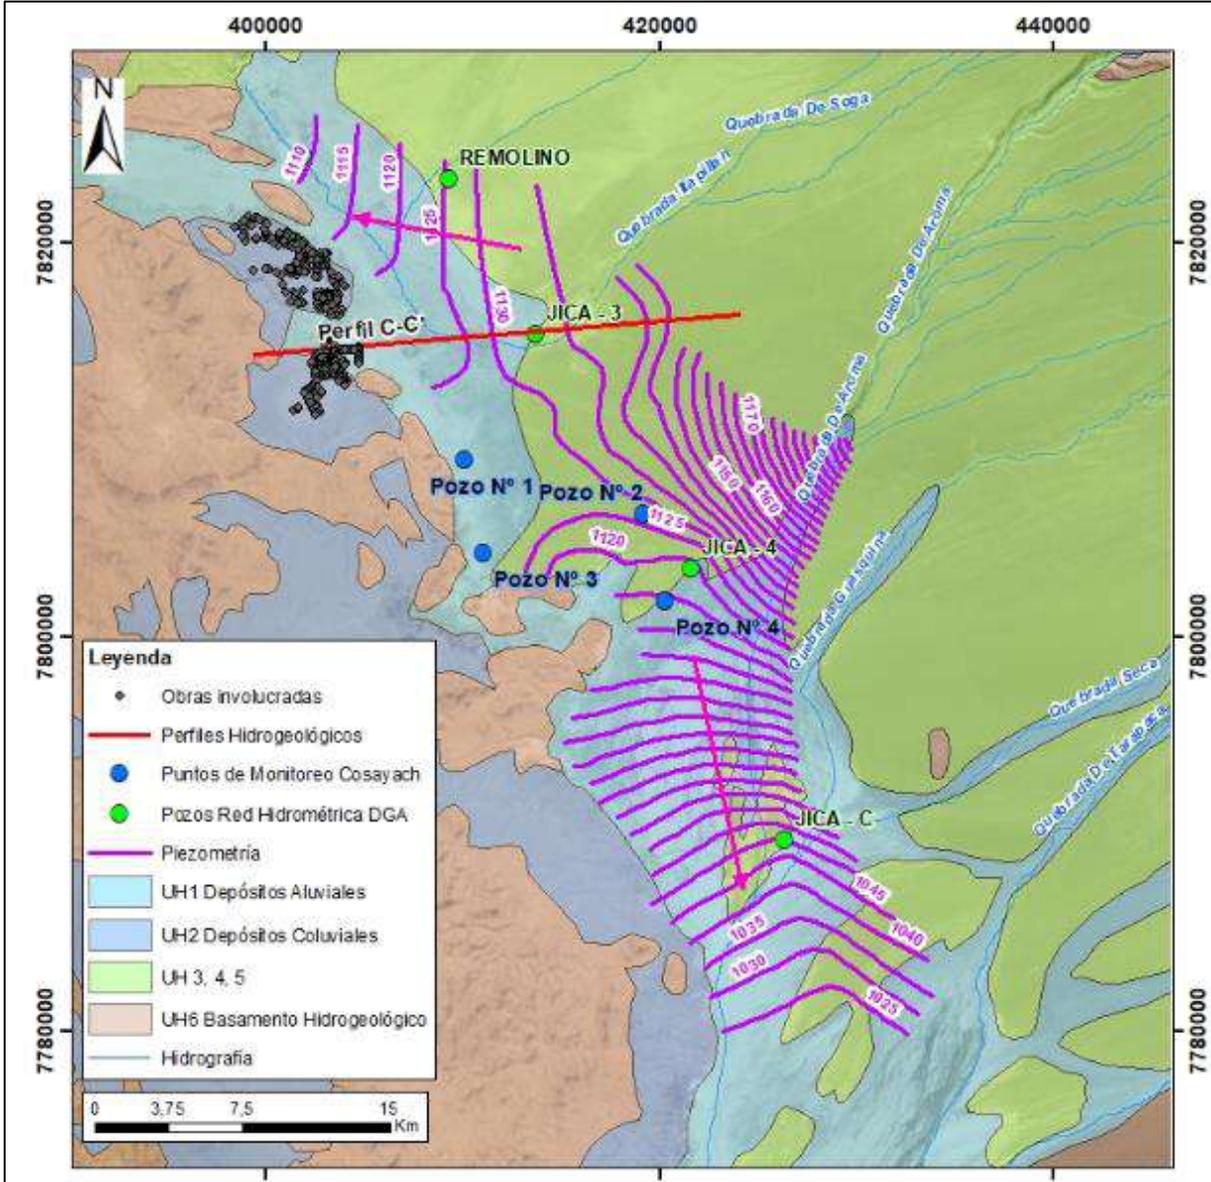
Figura 3. Hidrogeología en el área del proyecto

En el documento citado se describen las diferentes unidades hidrogeológicas existentes y sus principales características, y se presentan las curvas equipotenciales del sector, las que se han reproducido en la Figura 3 de este documento.

Las equipotenciales o superficie piezométrica muestran la existencia de un flujo regional del agua subterránea con una componente de norte a sur y otra componente de sur a norte. La divisoria de aguas se produce entre Negreiros y la quebrada de Aroma. Sin embargo, se establece que no existiría flujo subterráneo en el sector correspondiente al flanco oriental de la cordillera de la costa.

Más cercanos al área del proyecto, existen los pozos N°1, N°2, N°3 y N°4 hacia el oriente del área en donde se sitúan las pilas y piscinas involucradas en los hechos infraccionales (ver Figura 3), los cuales COSAYACH monitorea desde el año 2015 como compromiso ambiental adquirido en la Adenda 1, Anexo 4 “Programa de Monitoreo de aguas subterráneas” del proyecto “Aumento de producción de Yodos Negreiros”. El objetivo del monitoreo es verificar niveles piezométricos y controlar la evolución de los descensos en el área circundante a los pozos de bombeo. Estos pozos, sin embargo, muestran niveles muy estables a lo largo del tiempo, probablemente por la influencia directa de la recarga subterránea desde la Quebrada de Aroma.

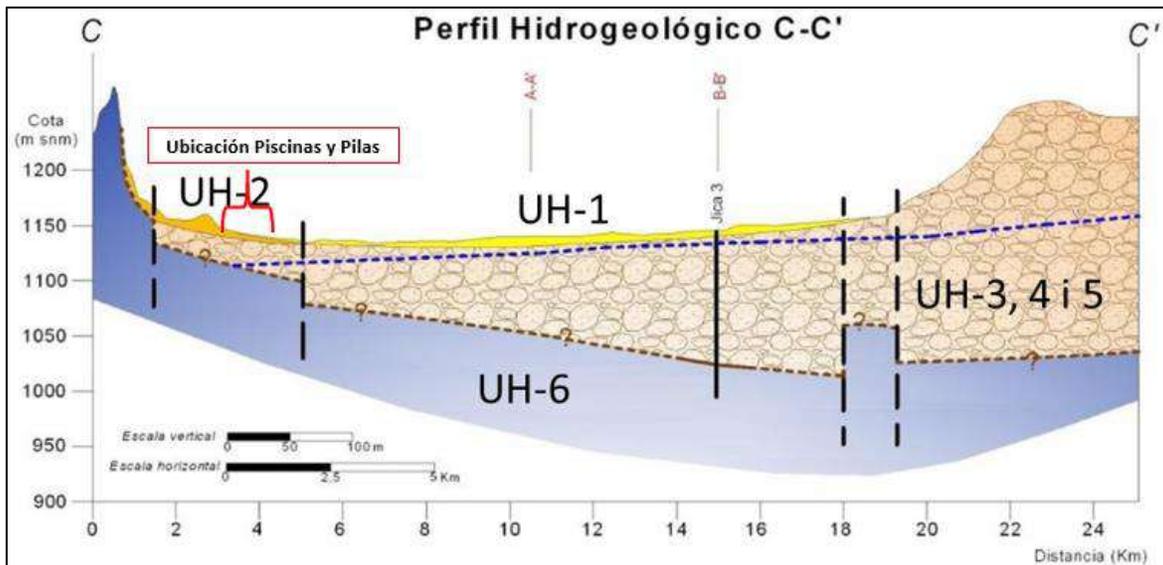
Figura 4. Perfil Hidrogeológico

No obstante, en el mismo documento (Anexo 2.2 de la DIA) se presentó el perfil hidrogeológico C-C' (reproducido en la siguiente Figura 4), que infirió, a partir antecedentes referidos a niveles piezométricos de terceros y de COSAYACH, la presencia del nivel freático en el sector donde se ubican las obras señaladas en los hechos infraccionales 5 y 6 a una profundidad de entorno los 25 m.

Las Piscinas de almacenamiento en operación se sitúan sobre las unidades hidrogeológicas UH-1 (depósitos aluviales recientes) y UH-2 (depósitos coluviales) como se muestran en la Figura 6. De acuerdo con el perfil hidrogeológico presentado en la Figura 4, en el sector donde se ubican las piscinas se interpreta la presencia de un nivel freático a aproximadamente 25 metros de profundidad desde la cota de terreno. No obstante, no existen pozos o piezómetros en el entorno de las piscinas para validar la profundidad exacta del nivel piezométrico en el área.

Las pilas de lixiviación se encuentran también encima las unidades hidrogeológicas UH-1 y UH-2 (Figura 9), compuestas por materiales sedimentarios aluviales recientes y coluviales, respectivamente. De acuerdo con el perfil hidrogeológico presentado en la Figura 4, en el sector donde se ubican las pilas se interpreta la presencia de un nivel freático a aproximadamente a los 25 metros de profundidad desde la cota de terreno. No obstante, no existen pozos o piezómetros en el entorno de las pilas para validar la profundidad exacta del nivel piezométrico en el área.

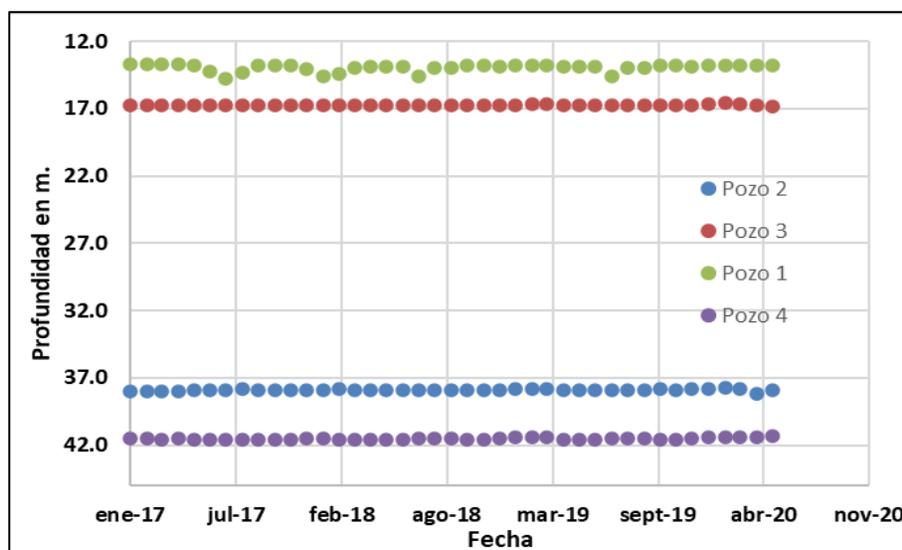
Figura 5. Evolución de niveles en Puntos de Monitoreo

El Pozo N°1, que es el que se encuentra más cercano al lugar donde se sitúan las pilas de lixiviación y piscinas indicadas en los hechos infraccionales, presenta una profundidad de nivel estable en el tiempo, a alrededor de 14 metros desde la superficie de terreno. Los antecedentes sobre los niveles monitoreados se presentan en la Figura 5 de este documento.

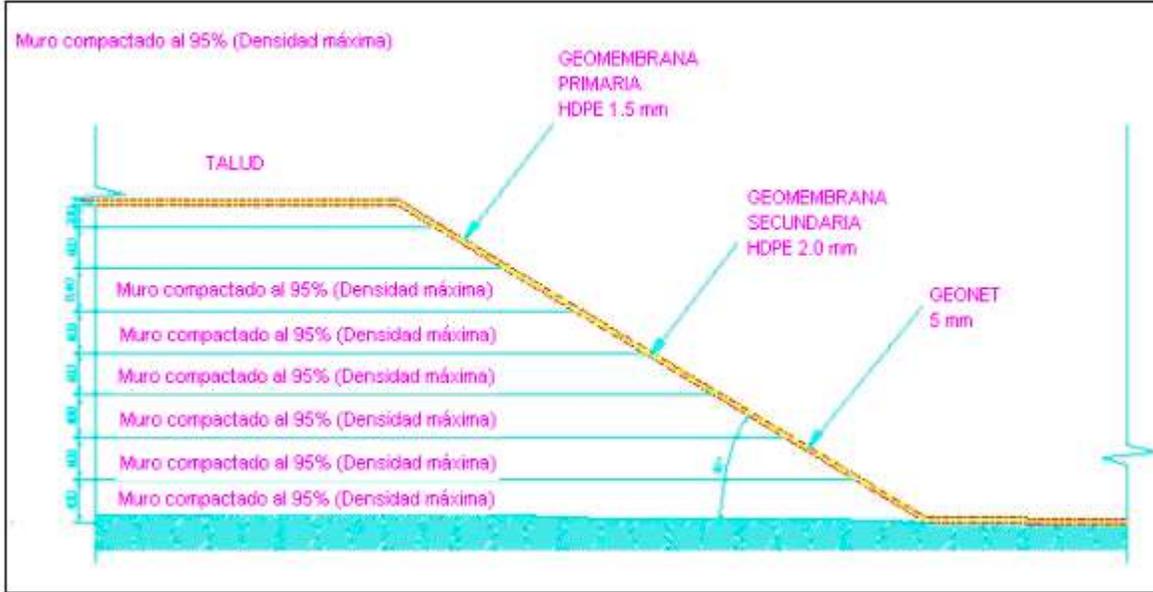
Figura 7. Sistema de impermeabilización de Piscinas

El anexo mencionado adjunta las siguientes Figura 7 y Figura 8 que muestran esquemas de la construcción de estas, y que dan cuenta de las consideraciones en la impermeabilización al momento de la construcción de estas piscinas:

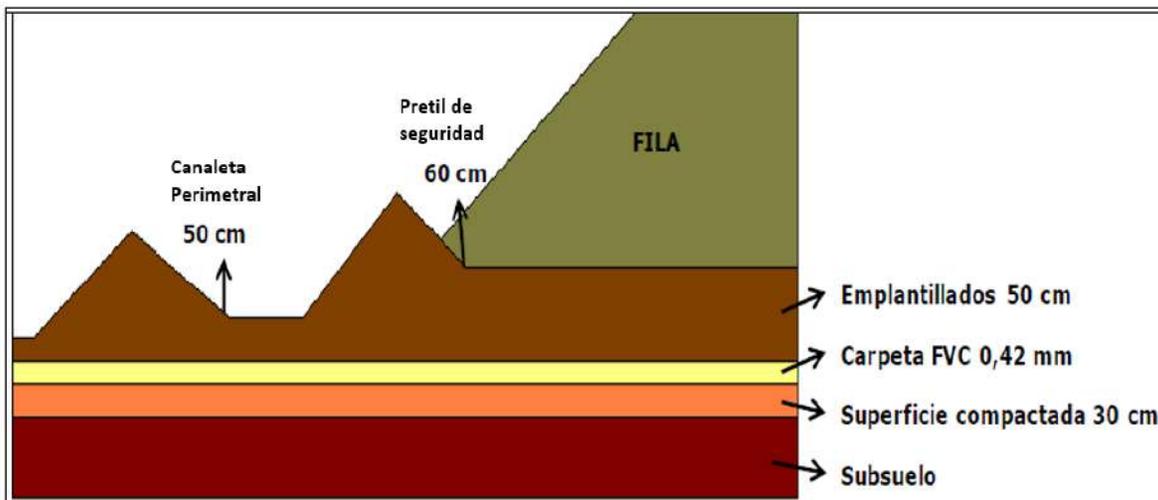
Figura 10. Corte esquemático lateral de Pila de Lixiviación

Una vez construida la cancha de lixiviación (base) “se procede a apilar el caliche extraído y luego comienza el proceso de lixiviación. Cabe señalar, que el material remanente en la pila agotada (denominado ripio), se reutiliza como relleno para la construcción de la base y capa protectora de una nueva pila. El movimiento de este material se realiza mediante cargador y camiones, que transportan el ripio húmedo hasta la nueva pila”. En la Figura 10 se muestra de forma esquemática la estructura de una Pila y su cancha de lixiviación.

Así, en el acápite 1.3.1.2 “Zona de Lixiviación” del capítulo 1 se señala, “Tanto la construcción de la base de la pila como la colocación de la capa protectora permiten proteger la geomembrana, de manera de asegurar la impermeabilización del piso de la pila,
