INFORME DE FISCALIZACIÓN AMBIENTAL

CENTRO DE TRATAMIENTO INTEGRAL DE RESIDUOS LA HORMIGA

DFZ-2016-3289-V-RCA-EI

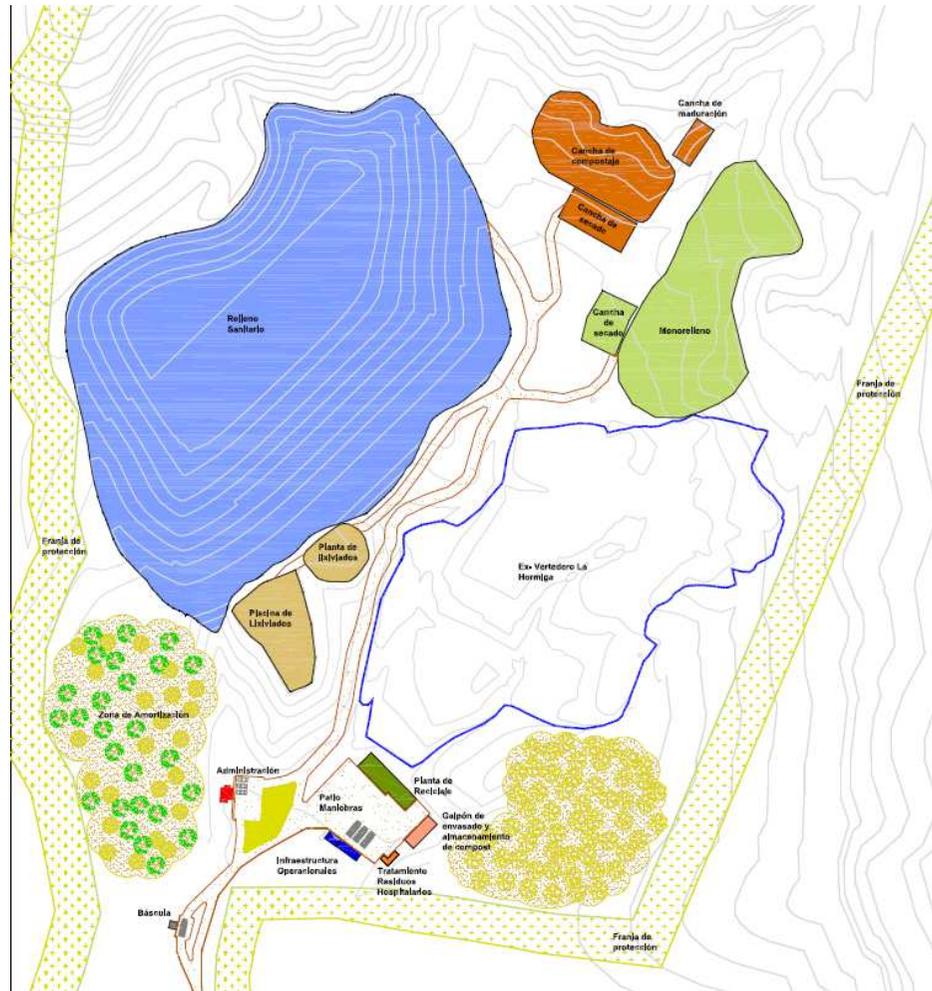
Figura 2. Layout del Proyecto (Fuente: Descripción de Proyecto EIA "Centro de Tratamiento Integral de Residuos Sólidos La Hormiga").
