INFORME TÉCNICO DE FISCALIZACIÓN AMBIENTAL

COMPLEJO PORTUARIO MEJILLONES

DFZ-2024-100-II-RCA

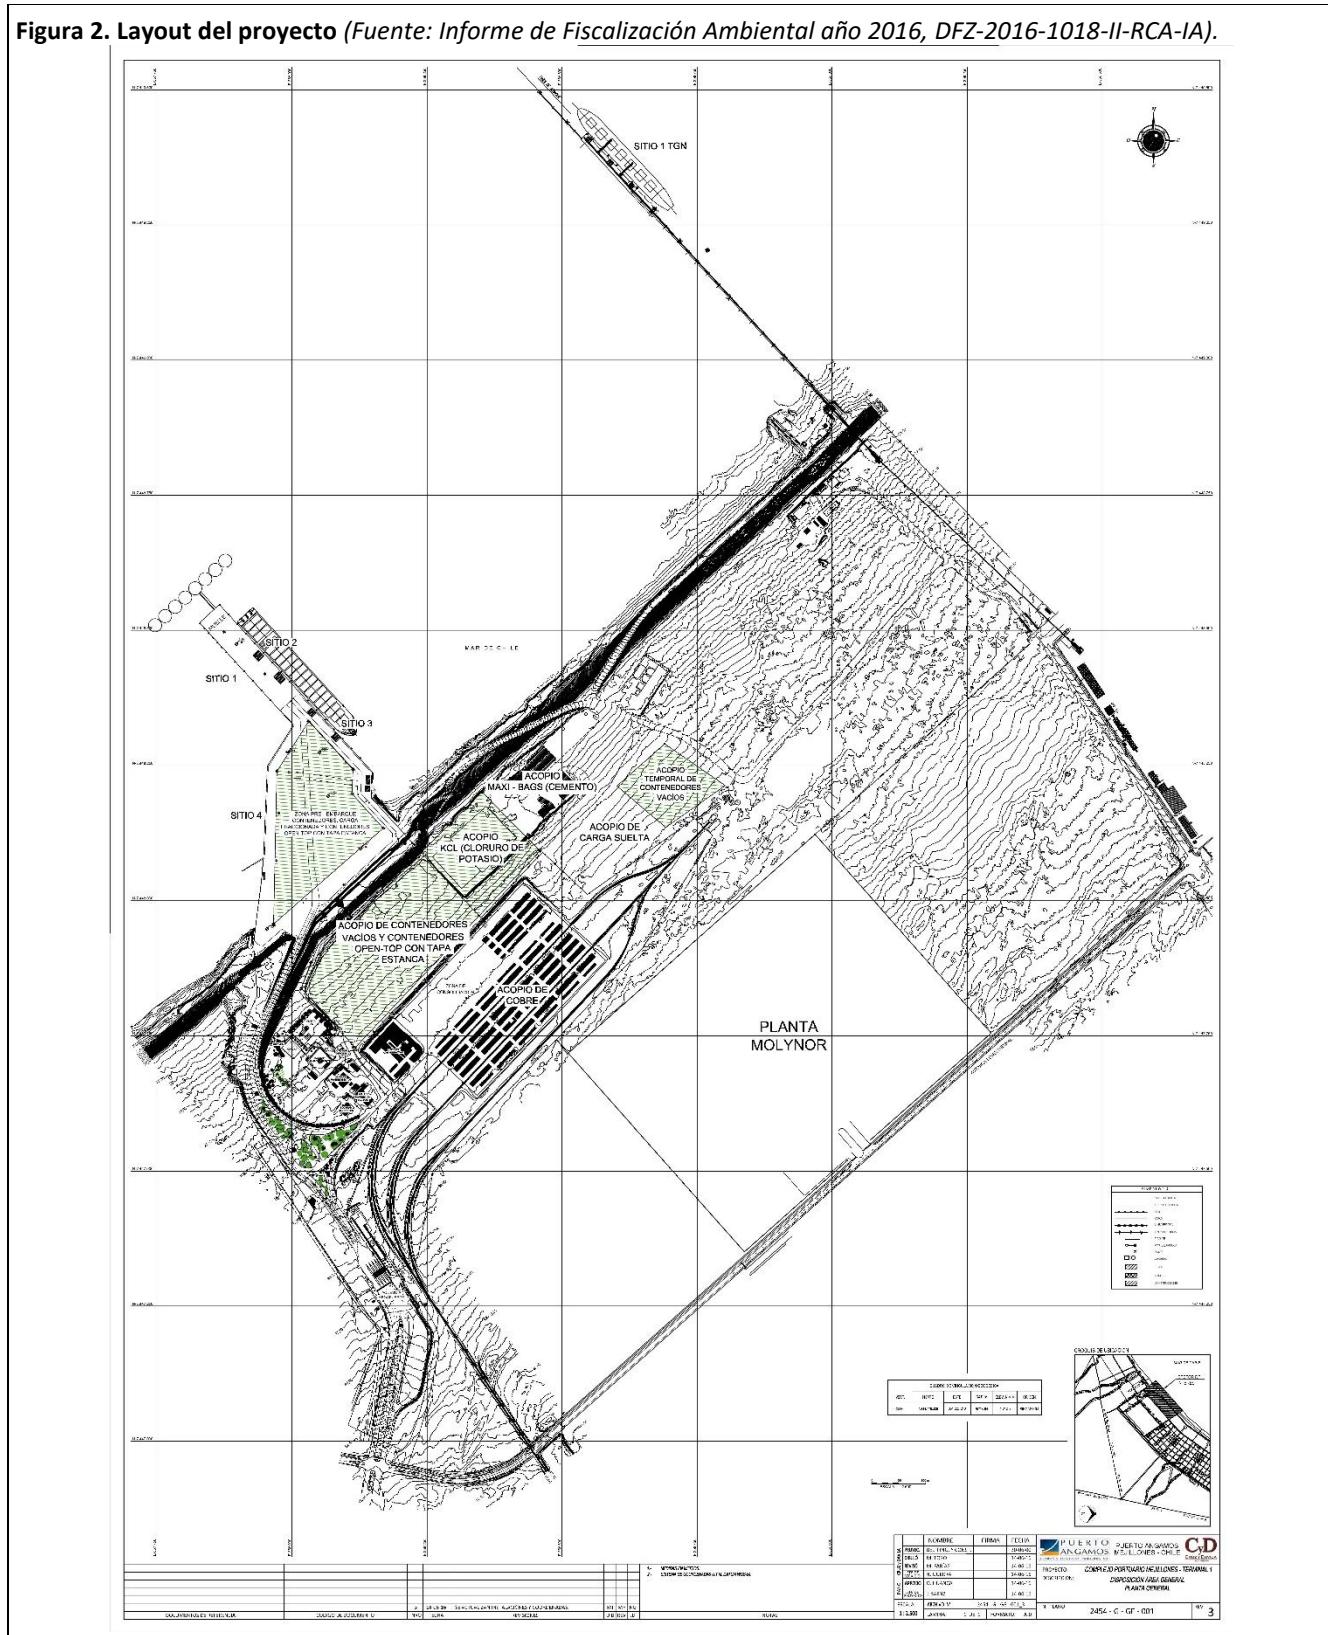
Figura 2. Layout del proyecto (Fuente: Informe de Fiscalización Ambiental año 2016, DFZ-2016-1018-II-RCA-IA).
