SERVICIO DE APOYO DE INGENIERIA EN TERRENO TRANQUE EL MAURO

TRANSPORTE DE RELAVE SISTEMA DE DRENAJES Y VENTEOS SIST.DETECCION FILTRACIONES.PISC.EM.N°1

DETALLES 2/3

PLANO N° OSM703-4230-C-DW-019

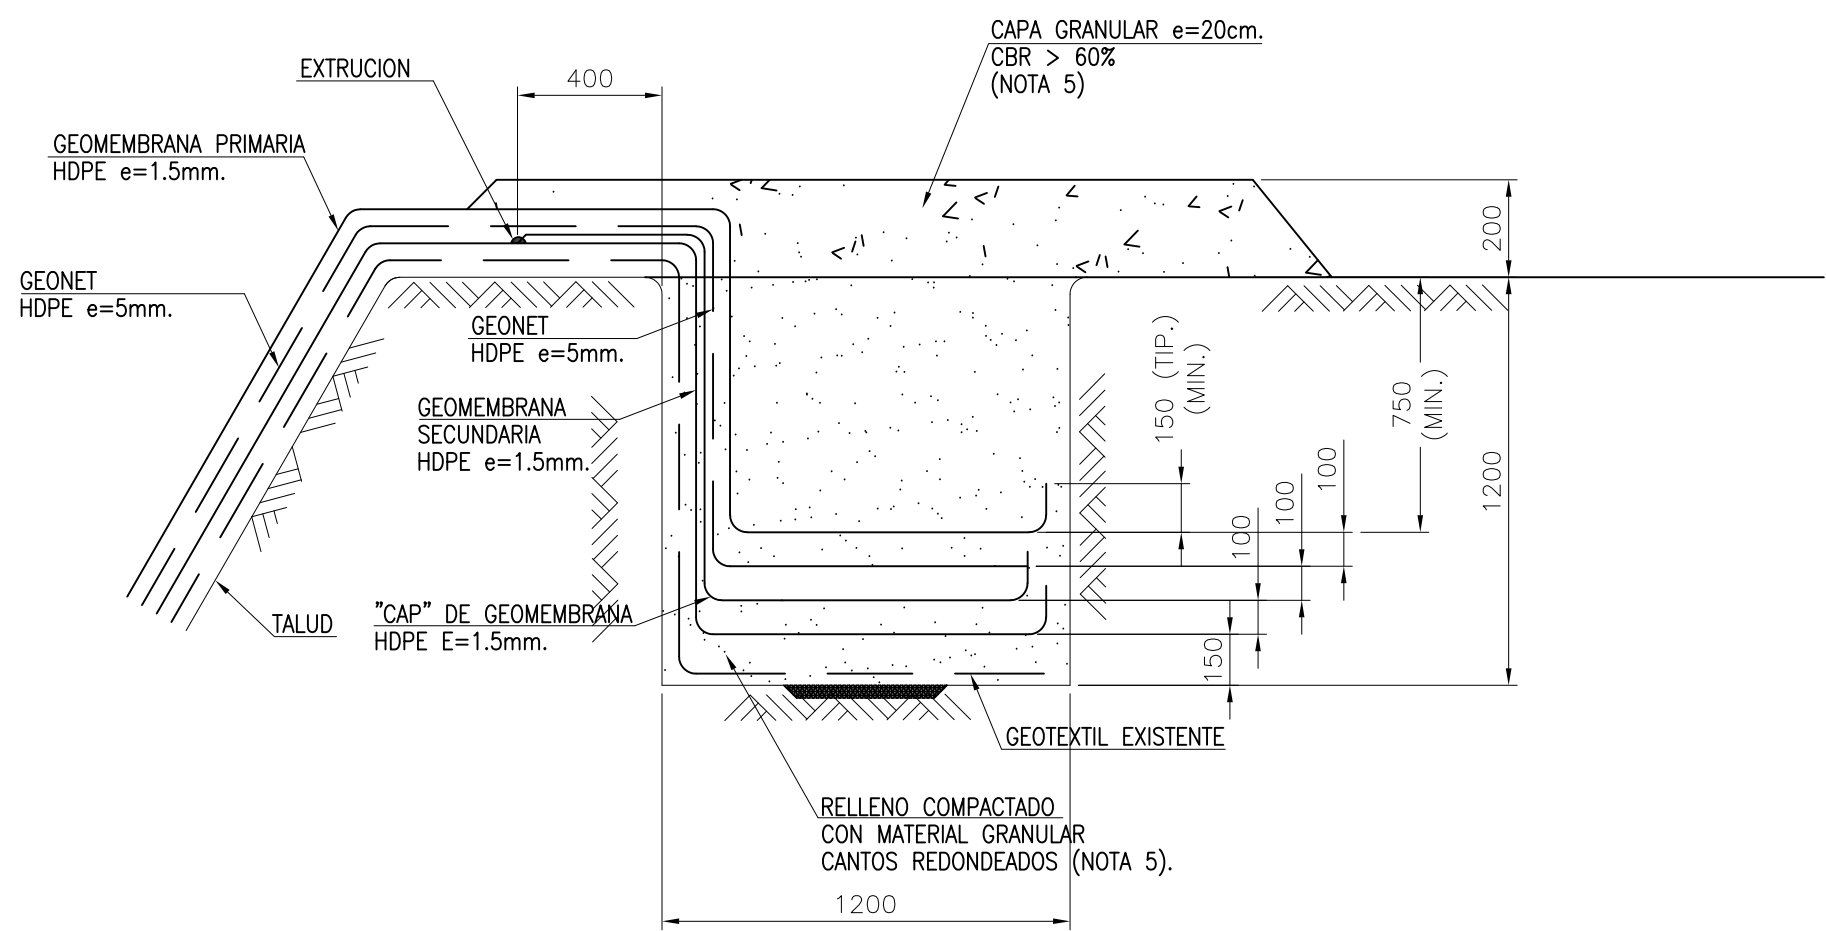
DETALLE 3
ESC.1:20

- NOTAS:-
1.- DIMENSIONES EN mm.
2.- REPARAR DAÑOS EN GEOMEMBRANA SECUNDARIA EXISTENTE (PARED DE LA ZANJA NORTE)
3.- RETIRAR PIEDRAS ANGULOSAS DEL RELLENO EXISTENTE.
4.- UTILIZAR SACOS DE ARENA EN FORMA CONTINUA PARA ANCLAJE TEMPORAL. (MINIMO UN SACO DE 25kg. CADA 1mt.)
5.- MATERIAL PARRILLADO BAJO 1" O MATERIAL INDICADO POR LA ITO

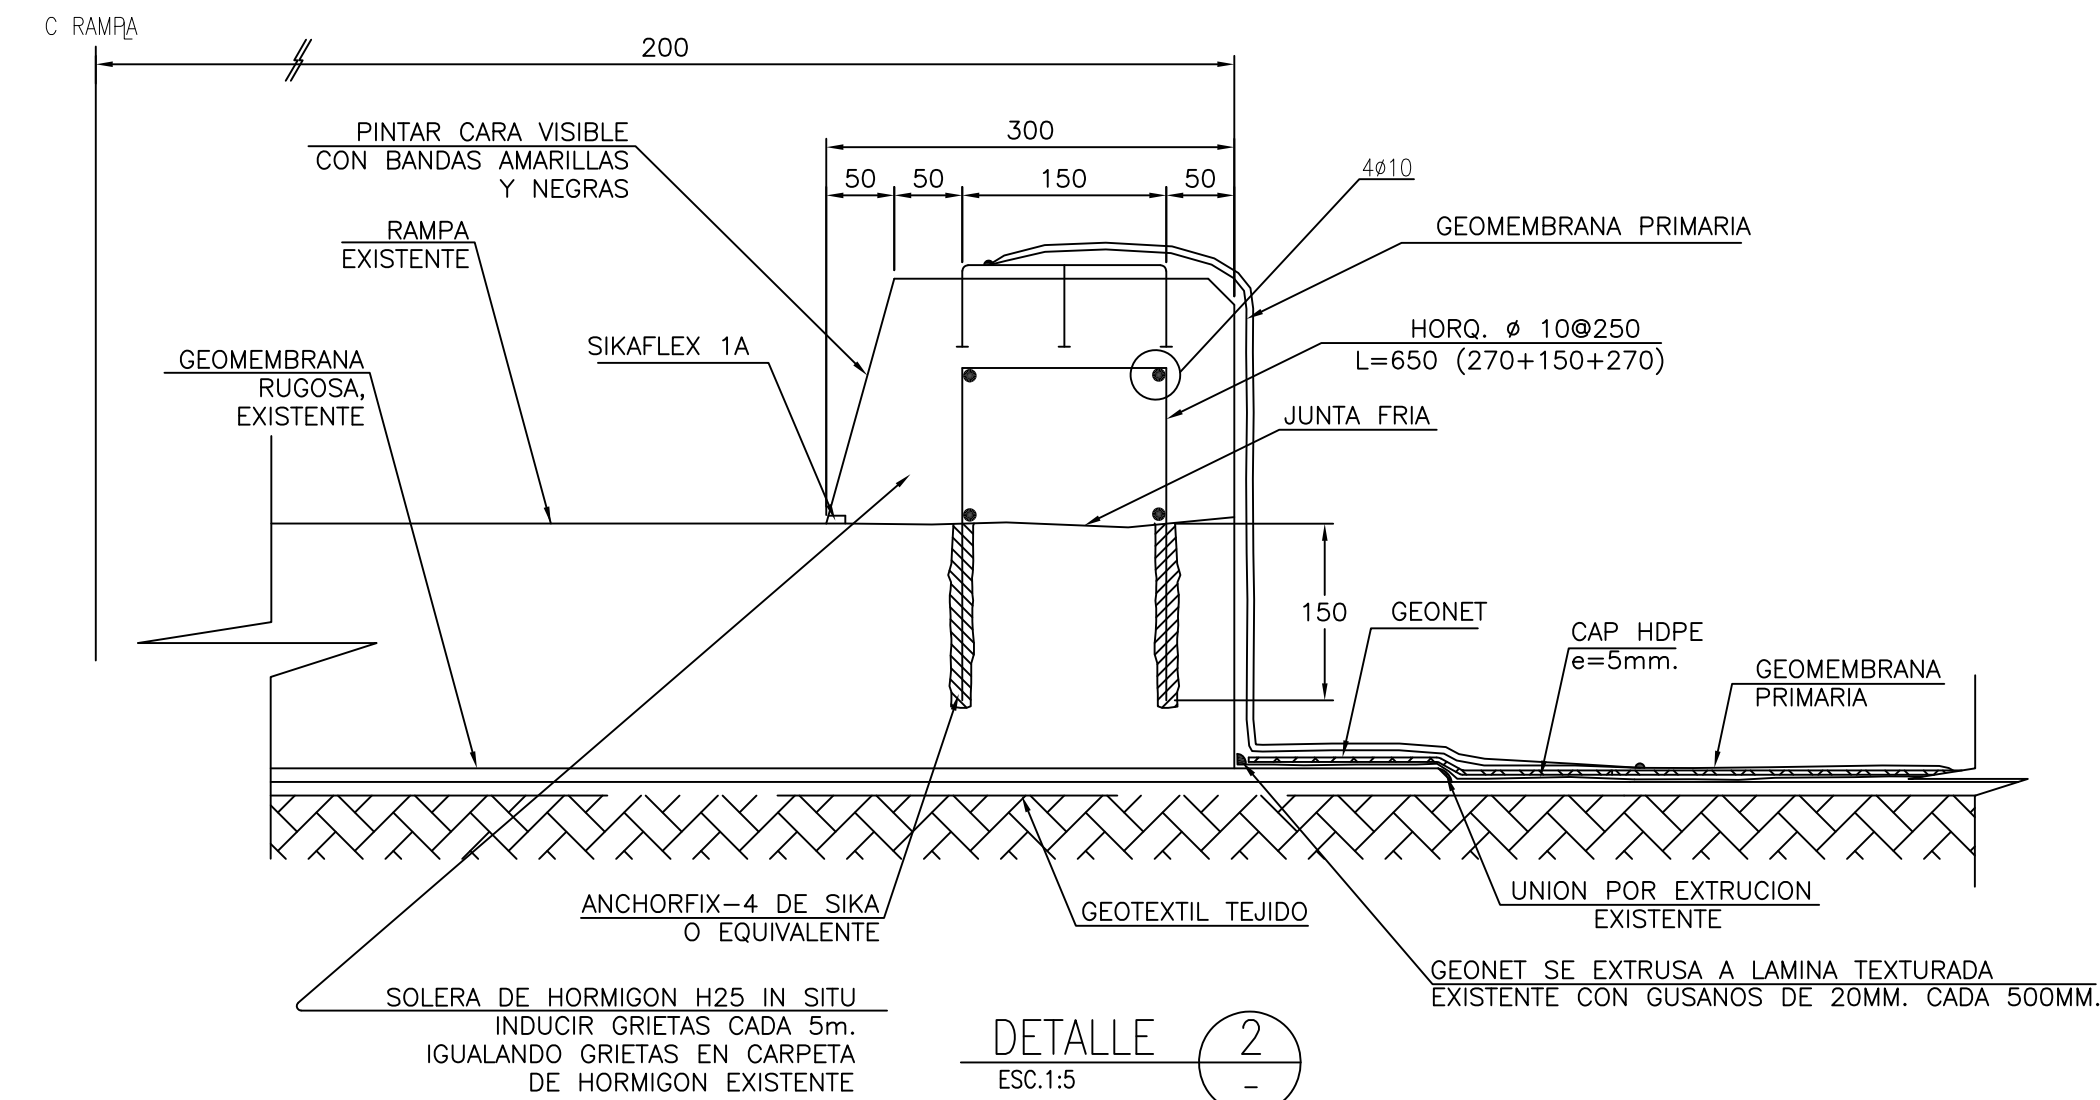
DETALLE 2
ESC.1:5

- NOTAS:-
1).- DIMENSIONES EN mm S.I.C.
2).- EN UNION DE SOLERA HORMIGON H-25 CON HORMIGON DE PAVIMENTO EXISTENTE
A).- PICAR HORMIGON EXISTENTE
B).- APLICAR PUNTE DE ADHERENCIA COLMAFIX-32 O EQUIVALENTE
3).- HORMIGON DE SOLERA IN STU H-25, 90% CONFABILIDAD, CON ADITIVO EXPANSOR
