## ACTA DE INSPECCION AMBIENTAL

1. ANTECEDENTES		
<b>1.1 Fecha de Inspección:</b> 07 de mayo de 2024	<b>1.2 Hora de inicio:</b> 10:25	<b>1.3 Hora de término:</b> 11:58
<b>1.4 Nombre de la Unidad Fiscalizable:</b> CANTERA PATAGUAL DITONER	<b>1.5 Estado operacional de la Unidad Fiscalizable:</b> En Operación	
<b>1.6 Ubicación de la Unidad Fiscalizable:</b> Camino a Patagual KM 7,8, sector El Maitén Coordenadas UTM (m) DATUM WGS-84 H18S: 671.998 E y 5.900.307 N	<b>Comuna:</b> Coronel	<b>Región:</b> Biobío
<b>1.7 Titular de la Unidad Fiscalizable:</b> Ditoner y Cía. Ltda.	<b>Domicilio (Titular):</b> Camino a Patagual KM 7,8, sector El Maitén, comuna de Coronel, Región del Biobío.	
<b>RUT o RUN:</b> 52.003.127-8	<b>Teléfono:</b> +56 99 748 7719	<b>Correo electrónico:</b> <a href="mailto:Raulbahamondes@ditoner.cl">Raulbahamondes@ditoner.cl</a>
<b>1.8 Representante Legal de la Unidad Fiscalizable:</b> Raúl Bahamondes Soto	<b>Domicilio:</b> Camino a Patagual KM 7,8, sector El Maitén, comuna de Coronel, Región del Biobío.

**3. MATERIA ESPECÍFICA OBJETO DE LA INSPECCIÓN AMBIENTAL**

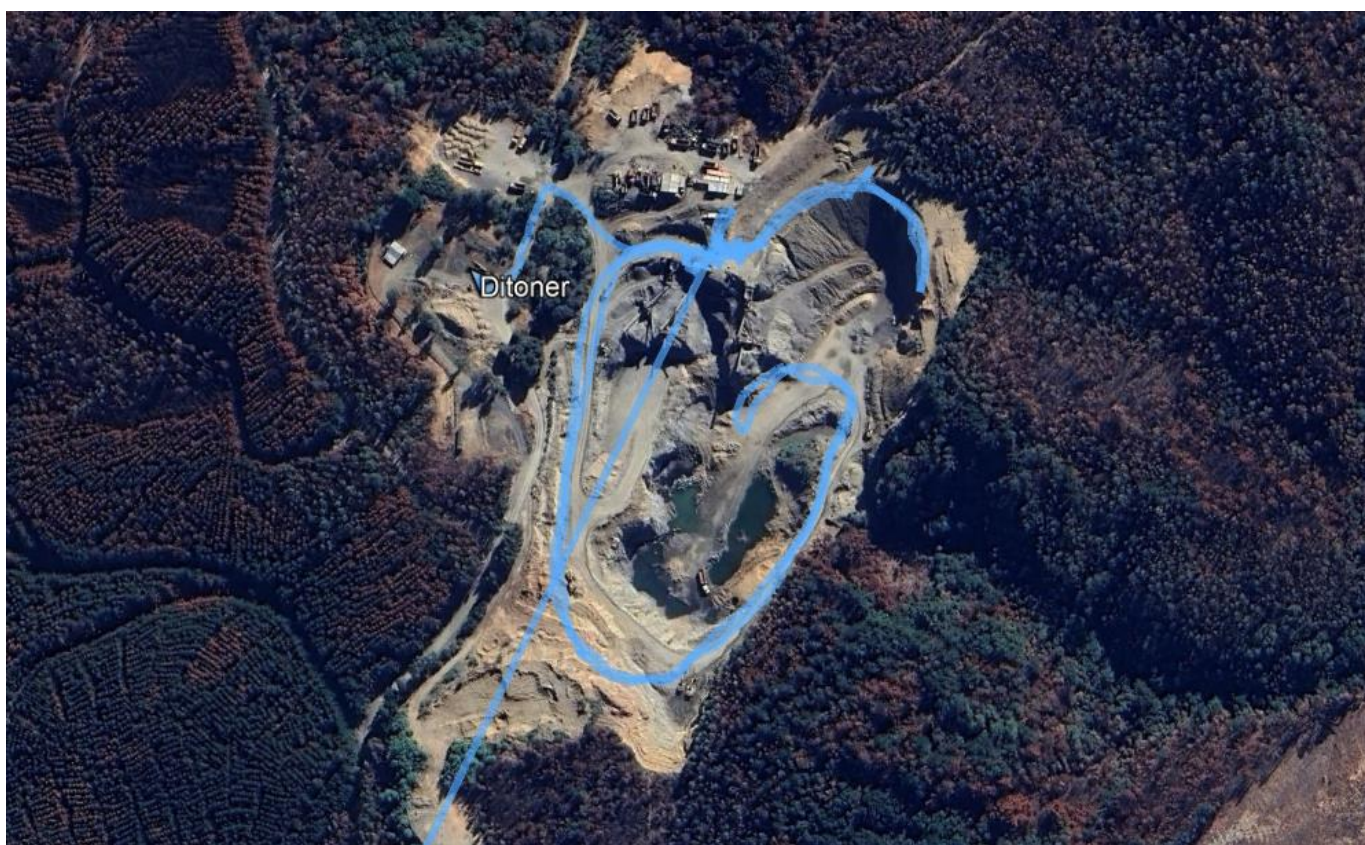
En la siguiente figura se muestra el recorrido realizado durante la actividad de inspección:
