**APRUEBA PROGRAMA DE CUMPLIMIENTO Y SUSPENDE
PROCEDIMIENTO ADMINISTRATIVO SANCIONATORIO EN
CONTRA DE COMPAÑÍA MINERA DOÑA INÉS DE
COLLAHUASI S.C.M.**

RESOLUCIÓN EXENTA N°12/ROL D-095-2017

Santiago, 16 MAY 2019

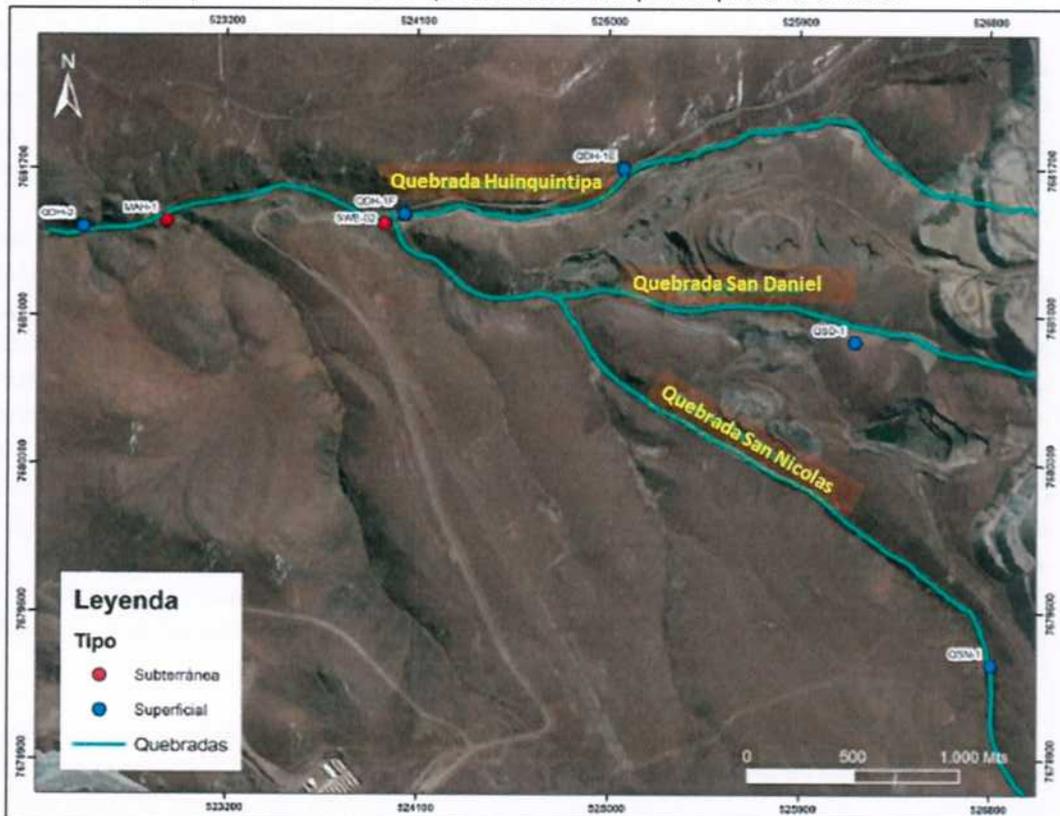
31. Al respecto, la empresa adjunta en el anexo 1 del PdC refundido, el documento denominado “Actualización análisis y estimación de efectos ambientales” elaborado por la consultora Environmental Compliance Services. El análisis se centra en las siguientes materias: evaluación de la generación de drenaje ácido en el botadero Rosario; afectación de la calidad de agua en la quebrada Huinquentipa; y determinación de efectos ambientales sobre las vegas y bofedales en las quebradas Huinquentipa y San Daniel. A continuación se ponderará el análisis y los antecedentes presentados por la empresa respecto de cada una de las materias señaladas precedentemente. En la siguiente figura se puede apreciar la ubicación de las instalaciones y los puntos de monitoreo que son relevantes para el presente análisis:

Figura 1. Fuente: Figura 4 del documento denominado “Actualización análisis y estimación de efectos ambientales”, adjunto en anexo 1 del PdC refundido.

32. En primer, lugar en relación a la generación de drenaje ácido en el botadero, la empresa señala que actualmente existen dos diques construidos, en las quebradas San Daniel y Huinquantipa, en los cuales se ubican los puntos de monitoreo denominados, respectivamente, QSD-1 y QDH-1E. Para el dique construido en la quebrada San Daniel la empresa grafica la evolución temporal del pH entre los años 1999 a 2018 y para el dique de la quebrada Huinquantipa la empresa grafica los valores medidos entre los años 2005 y 2018. Se puede observar que los valores medidos tienen un comportamiento oscilante, sin embargo en general, se mantienen sobre el valor 6, salvo escasas excepciones en la quebrada San Daniel, que corresponden a situaciones puntuales que no demuestran una tendencia o comportamiento general. De acuerdo a la empresa esto indicaría que el botadero aún no se encuentra en una fase de generación de drenaje ácido.

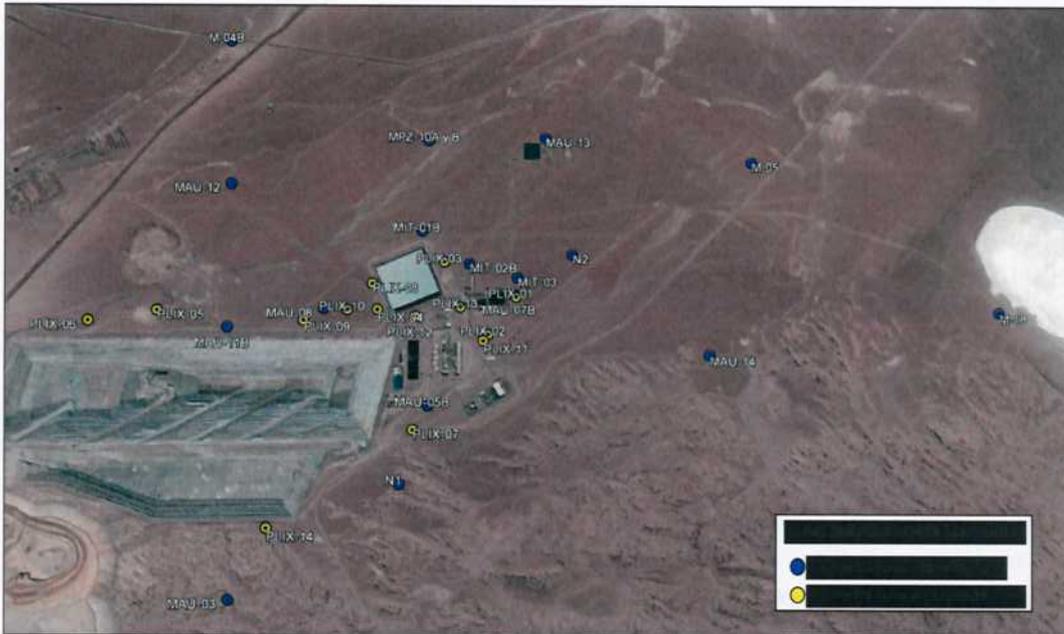
81. Al respecto, la empresa adjunta en el anexo 5.01 del PdC refundido, el documento denominado *“Análisis y estimación de efectos ambientales Cargo N°5 Res. Ex. N°1/Rol D-095-2017. Actualización Noviembre de 2018.”* En este documento la empresa evalúa la evolución de los pozos que monitorean tanto la zona no saturada como la zona saturada. En la imagen siguiente se puede apreciar la ubicación de los pozos de monitoreo,

diferenciándose aquellos que permiten efectuar mediciones en la zona no saturada de aquellos permiten efectuar mediciones en la zona saturada.

Figura 2. Red de pozos para monitoreo de la zona saturada y no saturada (Fuente: Adenda N°2, Anexo II, capítulo VI, figura 1 proyecto "Aumento de capacidad PAD 1")

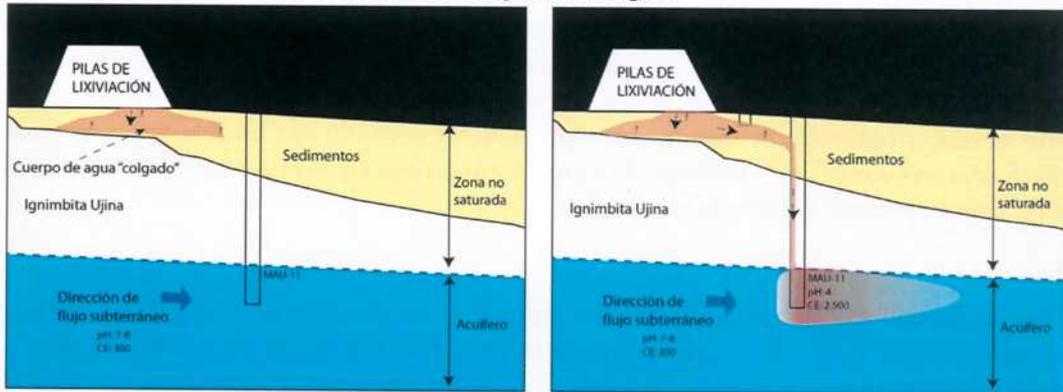
109. Respecto a esta infracción corresponde reiterar que la empresa cuenta con una red pozos que monitorean tanto la zona no saturada como la zona saturada que subyacen al área de las pilas de lixiviación y sus instalaciones asociadas. En relación a los pozos que monitorean la zona saturada, 4 de ellos presentaron problemas en su habilitación, motivo por el cual se transformaron en vías preferentes para el tránsito de soluciones hacia el acuífero. Lo anterior se grafica en la siguiente imagen.

Figura 3. Figura esquemática del funcionamiento del pozo MAU-11, que grafica el modelo de afectación localizada desde zona no saturada al acuífero. (Fuente: DIA proyecto "Aumento de capacidad PAD 1")

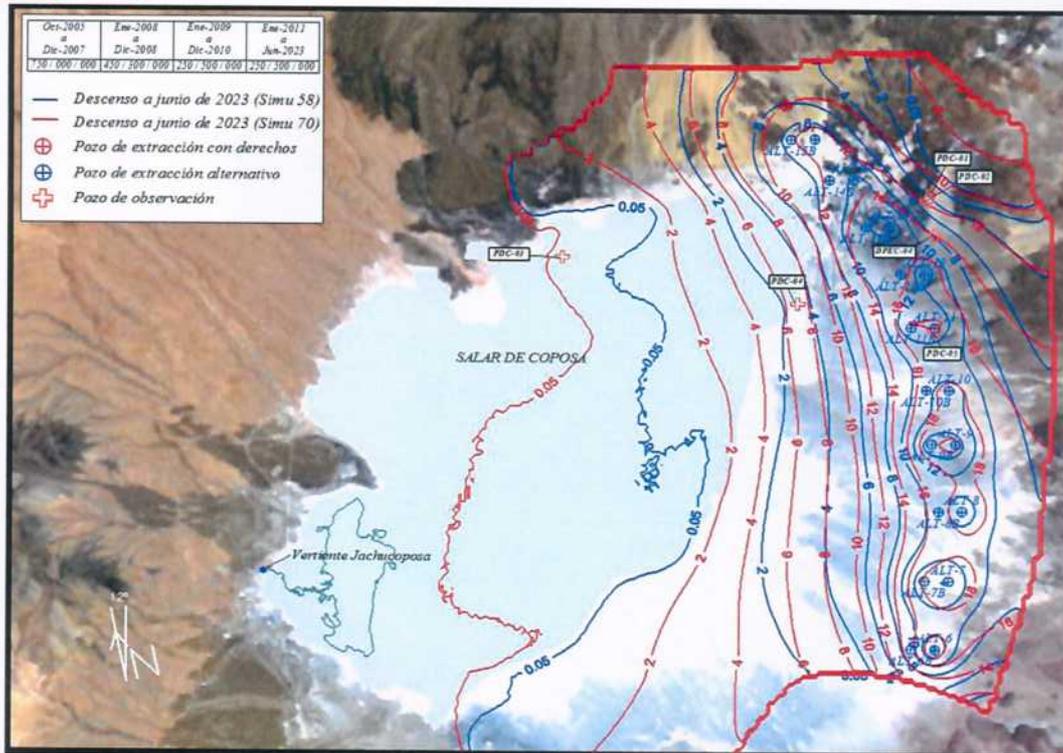
153. Respecto a esta infracción corresponde destacar que en el anexo C de la DIA del “Proyecto Traslado Puntos de Captación de Aguas Subterráneas en Cuenca Coposa”, aprobado mediante la RCA N° 144/2006, la empresa presentó el documento denominado “Estudio Hidrogeológico conceptual y numérico del funcionamiento de la cuenca del Salar Coposa” elaborado por el DICTUC en junio de 2006. Posteriormente en la Adenda N°1, se presentaron modelaciones para predecir el comportamiento del acuífero que subyace al Salar Coposa, considerando distintas variables (recarga desde la cuenca de Michincha, recarga por precipitación y parámetros hidráulicos, entre otras). En base a lo anterior, se definió un escenario de referencia (simulación DICTUC N°58) y se definió el “peor escenario evaluado” (simulación DICTUC N°70). En este último todas las variables señaladas previamente se comportan simultáneamente de la forma más desfavorable que fue posible prever en su oportunidad. Es decir, el proyecto fue evaluado favorablemente, teniendo en consideración que sus impactos, manifestados en descensos del nivel freático del acuífero, se mantendrían dentro de este rango máximo.

Figura 4. Descensos del nivel de la napa estimados para el año 2023, graficándose el escenario de referencia (simulación 58, en color azul) y el peor escenario evaluado (simulación 70, en color rojo). (Fuente: "Informe técnico- Análisis de sensibilidad", acompañado en Adenda N°1 del "Proyecto Traslado Puntos de Captación de Aguas Subterráneas en Cuenca Coposa".

154. Teniendo en consideración las modelaciones presentadas en la Adenda N°1, en el considerando N° 6.1.5 de la RCA N°144/2006 se estableció que "[e]n el caso que dentro del área de influencia identificada en el proyecto en evaluación se produzcan descensos del nivel freático no previstos, considerando el peor escenario evaluado, el Titular deberá modificar su régimen de explotación hídrica en la cuenca con la finalidad de que las variables de control se comporten de acuerdo a lo previsto tanto en la presente evaluación así como en las evaluaciones ambientales previas." (énfasis agregado).

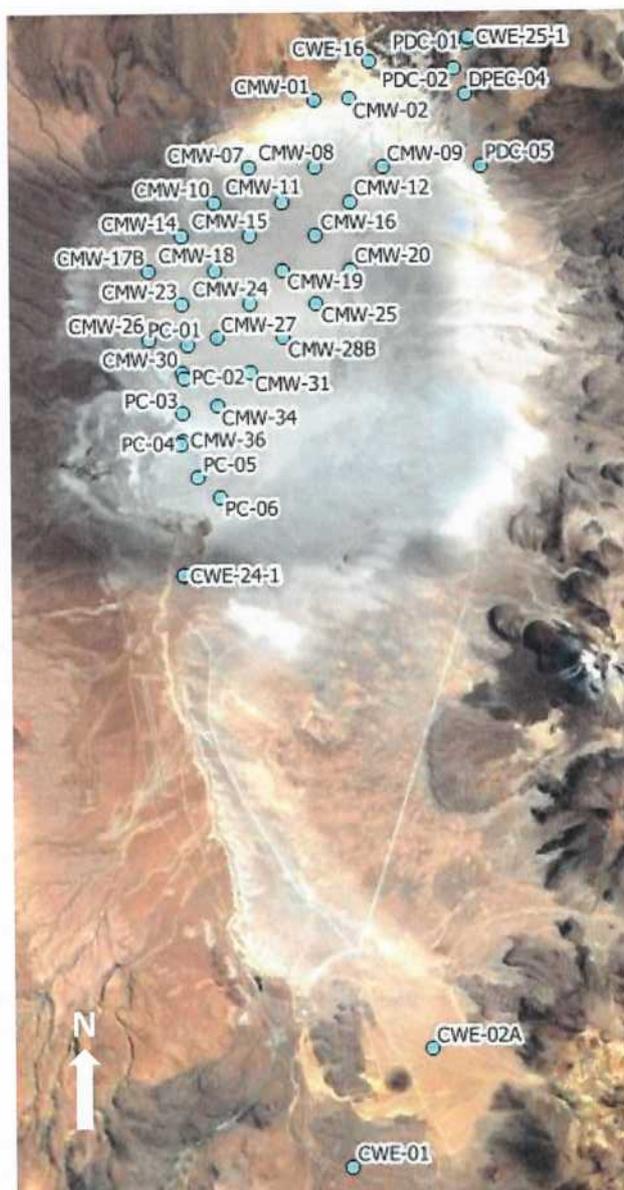
156. En relación al primero de los efectos, esto es, los descensos del nivel de aguas subterráneas, en el documento denominado "Actualización análisis y estimación de efectos ambientales. Cargo N°9 Resolución exenta N°1/Rol D-095-2017", la empresa efectúa una comparación entre las proyecciones efectuadas bajo el peor escenario evaluado y los niveles "reales" que se han observado en el salar. Para tal propósito, la empresa utiliza los valores

medidos en 44 de los pozos² que conforman la red de monitoreo de la cuenca del Salar Coposa³, tal como se ilustra en la siguiente figura.

Figura 5. Ubicación de los pozos de observación que se utilizan en el análisis. (Fuente: "Actualización análisis y estimación de efectos ambientales. Cargo N°9 Resolución exenta N°1/Rol D-095-2017")

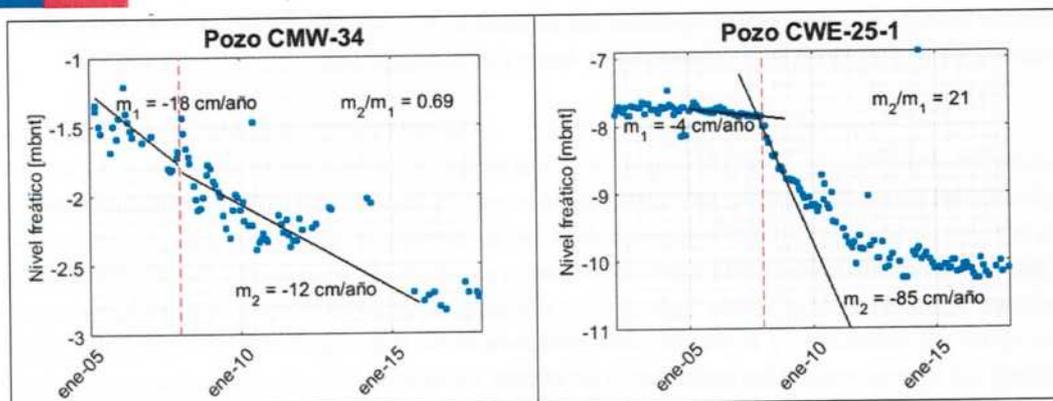
160. En cuanto a la primera de las causas señaladas, la empresa afirma que, si se comparan los niveles históricos de los pozos del sector norte del salar con los del sector suroeste, se observa un comportamiento diferenciado. En efecto, en ambos sectores existen descensos previos al inicio del bombeo, sin embargo una vez que este se inicia, en el sector norte se evidencia un incremento en la tasa de descenso, en cambio en el sector suroeste la tasa de descenso disminuye. Esto demostraría que este último sector no estaría afectado por las extracciones efectuadas en Coposa Norte. Asimismo, la empresa sostiene que si se comparan las tasas de descensos previas al inicio de las extracciones se observa que en el sector suroeste las tasas son entre 2 a 4 veces mayores que en el sector Coposa Norte, lo cual indicaría que se trata de un efecto remanente de las extracciones efectuadas en el sector de Falla Pabellón, tal como se puede observar en la siguiente figura en que se comparan dos pozos representativos de cada sector.

Figura 6. Comparación niveles históricos en pozos representativos de dos sectores del salar. (Fuente: "Actualización análisis y estimación de efectos ambientales. Cargo N°9 Resolución exenta N°1/Rol D-095-2017")

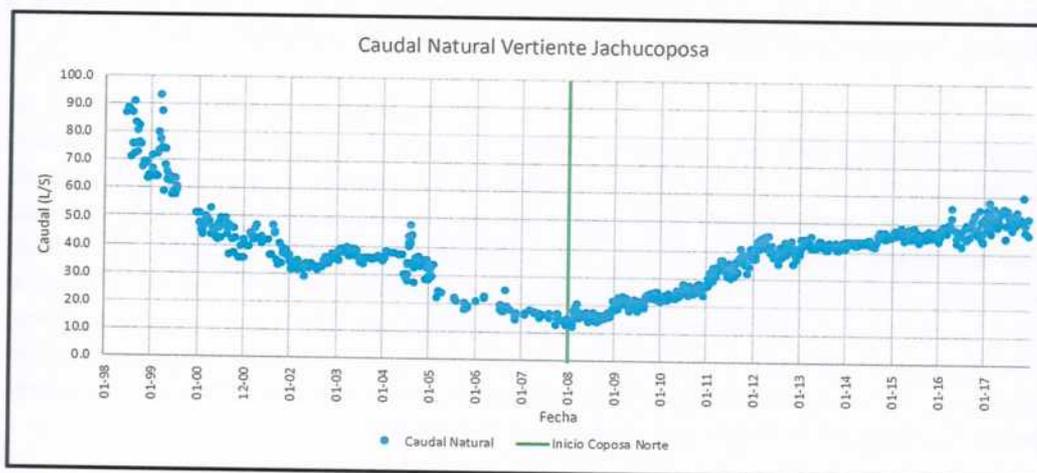
166. Por otra parte, en relación los efectos que se podrían haber verificado en el caudal de la vertiente Jachucoposa, en el informe de efectos del cargo N°9, la empresa efectúa un análisis de los caudales naturales que se han medido. Afirma que una vez que se trasladaron los puntos de captación desde el sector Falla Pabellón hacia el sector Coposa Norte, los caudales demuestran una tendencia de incremento continuo, tal como se puede apreciar en la siguiente figura.

Figura 7. Evolución de los caudales naturales de la vertiente Jachucoposa. (Fuente: "Actualización análisis y estimación de efectos ambientales. Cargo N°9 Resolución exenta N°1/Rol D-095-2017")

167. Además, en el informe de efectos la empresa efectúa una comparación entre la recuperación proyectada en el peor escenario evaluado y el caudal efectivamente medido en la vertiente, concluyendo que el caudal ha sido mayor a lo proyectado durante todo el periodo posterior al inicio del bombeo en Coposa Norte.

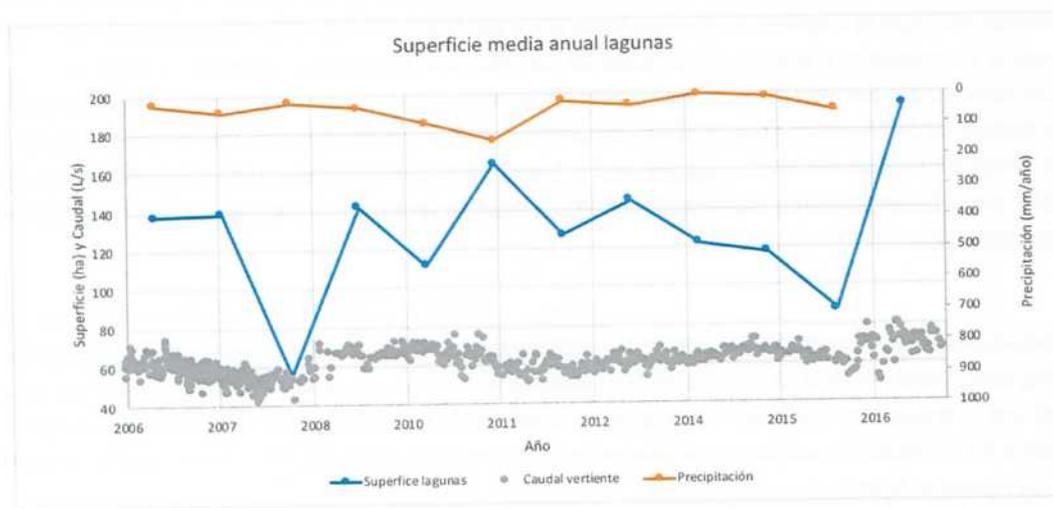
169. Para corroborar lo anterior la empresa grafica la superficie media anual de la laguna, promediando las mediciones efectuadas en verano y en invierno, lo que evidenciaría que no existe una tendencia sostenida en el tiempo, tal como puede apreciarse en la siguiente figura.

Figura 8. Superficie media anual de la laguna Jachucoposa. (Fuente: "Actualización análisis y estimación de efectos ambientales. Cargo N°9 Resolución exenta N°1/Rol D-095-2017")

168. Por su parte, respecto a la laguna Jachucoposa, la empresa afirma que su superficie presenta un comportamiento variable en el tiempo, tanto a nivel estacional como a nivel interanual. La empresa asocia las variaciones estacionales a la demanda de evaporación que disminuye en el periodo invernal y las variaciones interanuales, principalmente, al régimen de precipitaciones en la cuenca. Sin embargo la empresa sostiene que las variaciones no responden a una tendencia definida (al alza o a la baja), razón por la cual no podrían atribuirse a la infracción N°9.

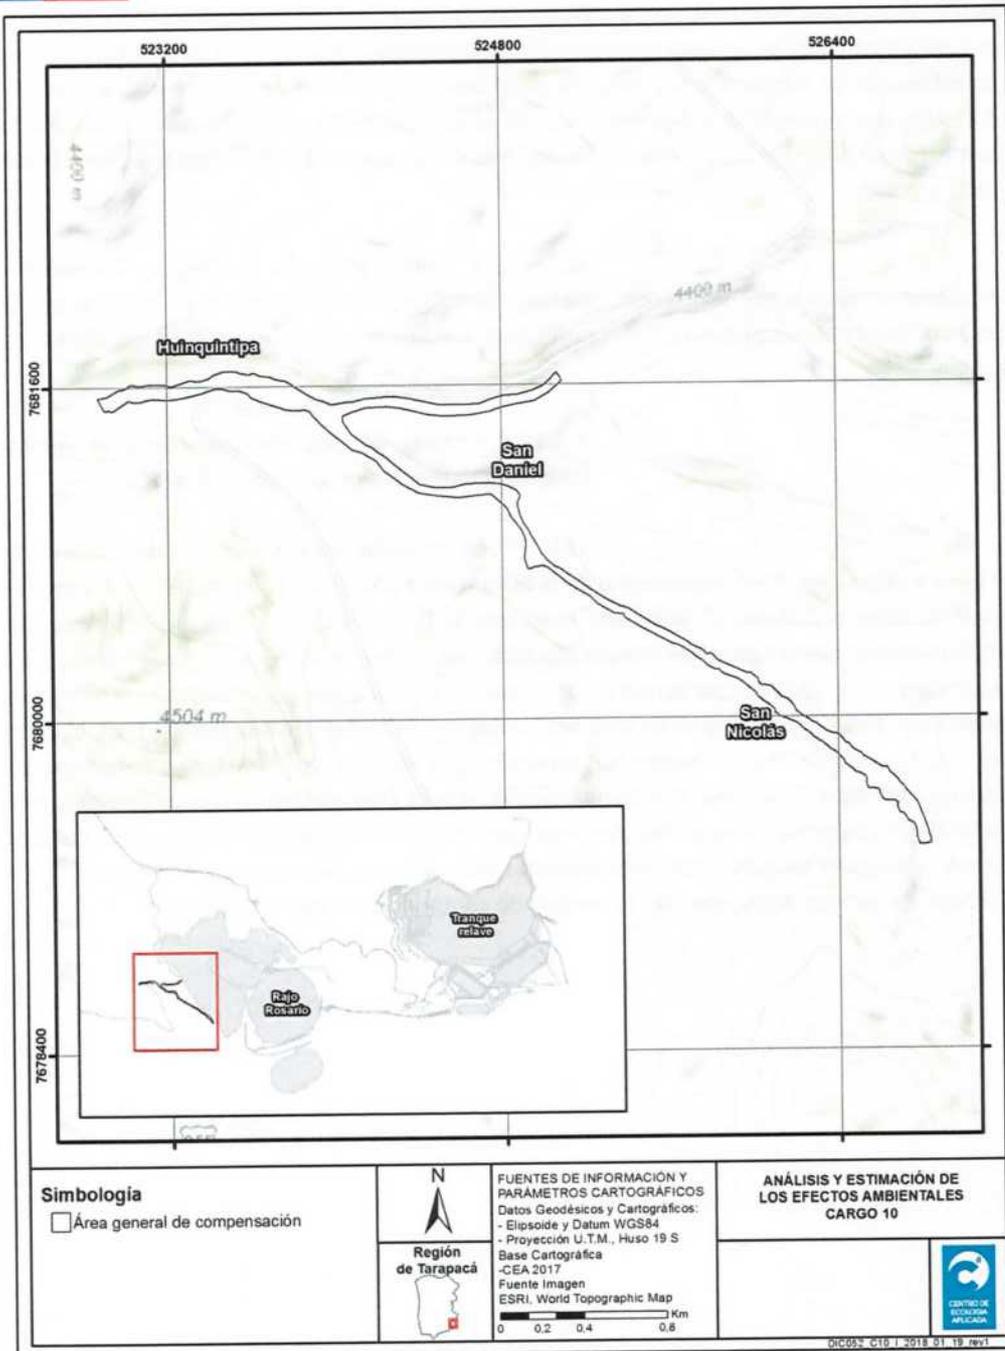
183. En relación a esta infracción es relevante señalar que se origina en el incumplimiento de la obligación establecida en el capítulo 6.4.1 del EIA del “Proyecto Minero Collahuasi” aprobado mediante la RCA N°713/1995. La medida tiene por objeto compensar aquellos bofedales y vegas afectados en el área del rajo y botadero Rosario, y sus obras asociadas. La medida de compensación consiste, en primer lugar, en rehabilitar los bofedales en la quebrada Chiclla lo que, como se verá más adelante, es materia del cargo 13, letra b) y, en segundo lugar, consiste en aumentar la productividad de los bofedales existentes en las inmediaciones del área de la mina. El incumplimiento de esta última obligación es lo que da origen al cargo N°10. Al respecto, corresponde destacar que en las inmediaciones del área de la mina se encuentran localizadas las quebradas denominadas Huinquitinpa, San Daniel y San Nicolás y, en consecuencia, en ellas se debía ejecutar la medida de compensación que se incumplió.

Figura 9. Quebradas en las cuales se debe ejecutar la medida de compensación. Fuente: “Plan de implementación de estudios y medidas asociadas al aumento de la productividad de bofedales”, adjunto en anexo 10.6 del PdC refundido.

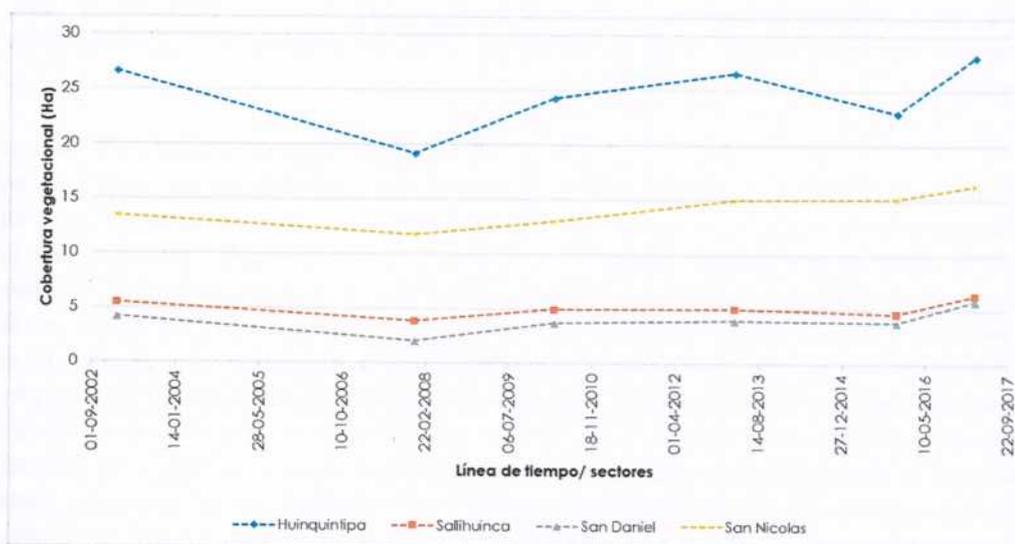
187. Adicionalmente, y utilizando imágenes satelitales de mayor resolución espacial, se evaluó con mayor detalle la cobertura vegetal de las quebradas que se encuentran en las inmediaciones del área de la mina en el periodo que media entre los años 2003 y 2017. Al respecto, el informe concluye que la cobertura de vegas y bofedales ha tenido incrementos y disminuciones interanuales de baja expresión, mostrando un aumento durante los últimos años tal como se puede apreciar en el siguiente gráfico, en el que se utiliza Sallihuinca como quebrada de referencia.

Figura 10. Cobertura vegetal de las quebradas ubicadas en el área de la mina entre 2003 y 2017. Fuente: “Análisis y estimación de efectos ambientales” adjunto en anexo 10 del PdC.

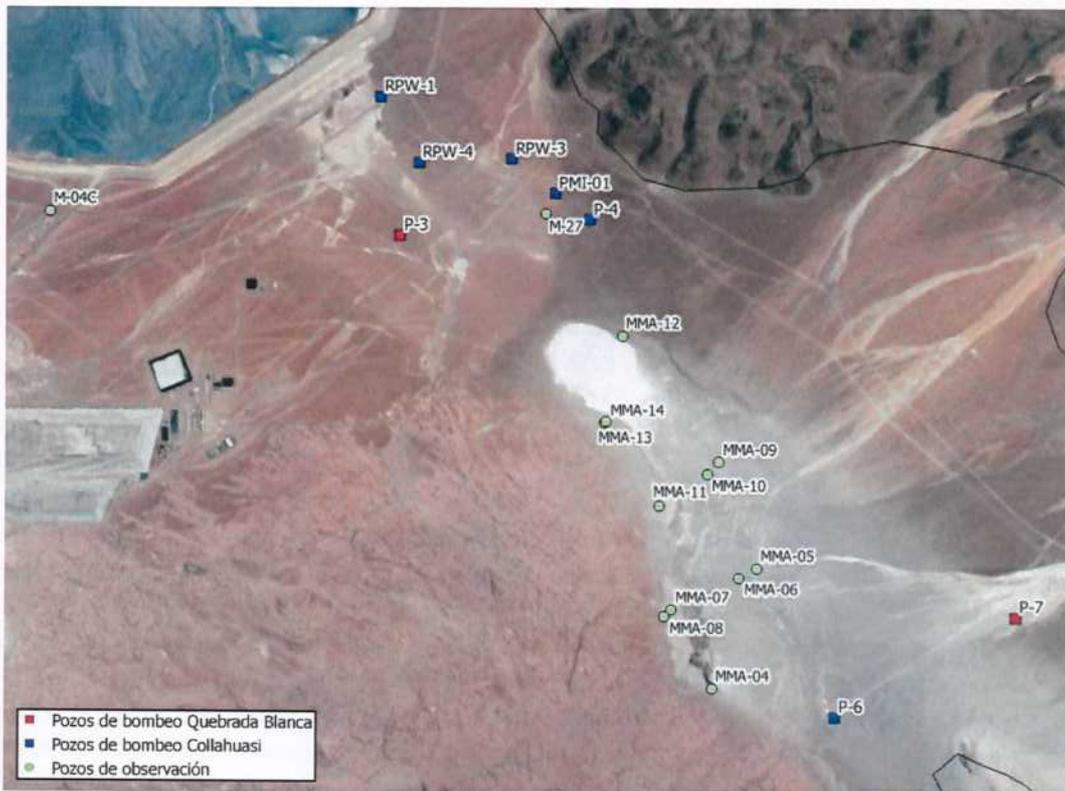
238. Respecto del **nivel freático** en la cuenca Michincha, conviene reiterar que en la Tabla 8 del Ord. DGA N° 07/2017 se mencionan los siguientes pozos: M-04; M-27; MMA-05; MMA-06; MMA-07; MMA-08; MMA-09; MMA-10; MMA-11; MMA-12; MMA-13; y MMA-14. La empresa afirma que las extracciones de agua en este sector fueron autorizadas mediante la RCA N°167/2001 que aprueba el proyecto “*Expansión 110 KTPD, Planta Concentradora Collahuasi*” y la RCA N°100/2003 que aprueba el proyecto “*Optimización Collahuasi*”. Es relevante señalar que en la evaluación del primero de estos proyectos se presentó un modelo hidrogeológico con proyecciones respecto del comportamiento de la cuenca. Ese modelo fue recalibrado y evaluado nuevamente en el año 2003. En razón de lo anterior, los descensos máximos proyectados en la cuenca Michincha se encuentran establecidos en este segundo modelo hidrogeológico y, consecuentemente, los efectos derivados de la infracción se deben analizar en base a las proyecciones que se efectuaron en este modelo. En la siguiente figura se ilustran los pozos con que cuenta la empresa en el sector.

Figura 11. Ubicación de los pozos de monitoreo y de bombeo en el sector Michincha. Fuente: “*Análisis y estimación de efectos ambientales cargo N°13a Res. Ex. N°1/Rol D-095-2017, actualización noviembre 2018*”, adjunto en anexo 13 del PdC refundido.

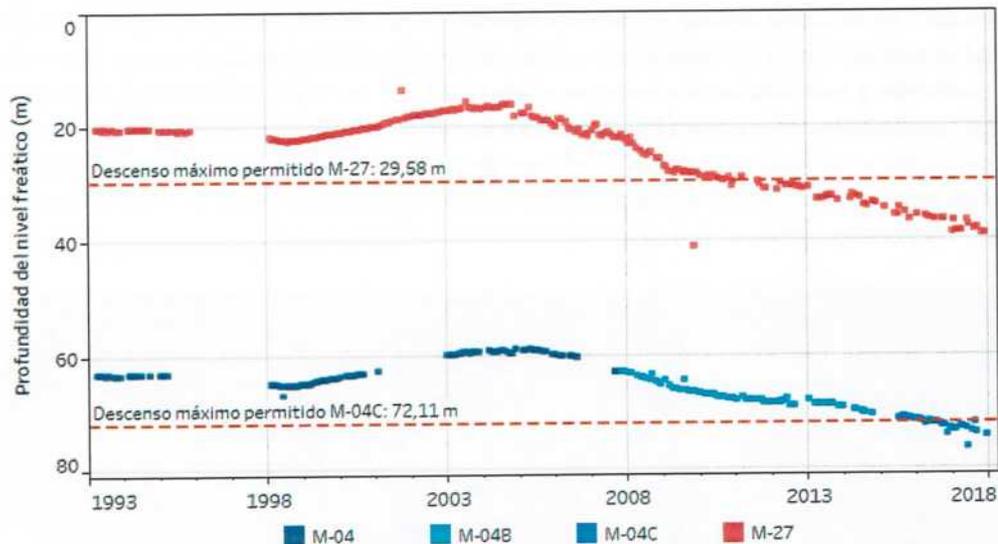
240. A partir de este ejercicio, la empresa concluye que dos pozos de observación, esto es, M-04/04B/04C y M-27, presentan descensos mayores a los proyectados en el modelo de la DIA 2003, tal como se puede apreciar en la siguiente figura:

Figura 12. Nivel freático medido en los pozos M-04/04B/04C y M-27. Fuente: "Análisis y estimación de efectos ambientales cargo N°13a Res. Ex. N°1/Rol D-095-2017, actualización noviembre 2018", adjunto en anexo 13 de PdC refundido.
