**RESUELVE PROGRAMA DE CUMPLIMIENTO
PRESENTADO POR COMPAÑÍA MINERA DOÑA INÉS
DE COLLAHUASI S.C.M.**

RES. EX. N° 37 / ROL D-095-2017

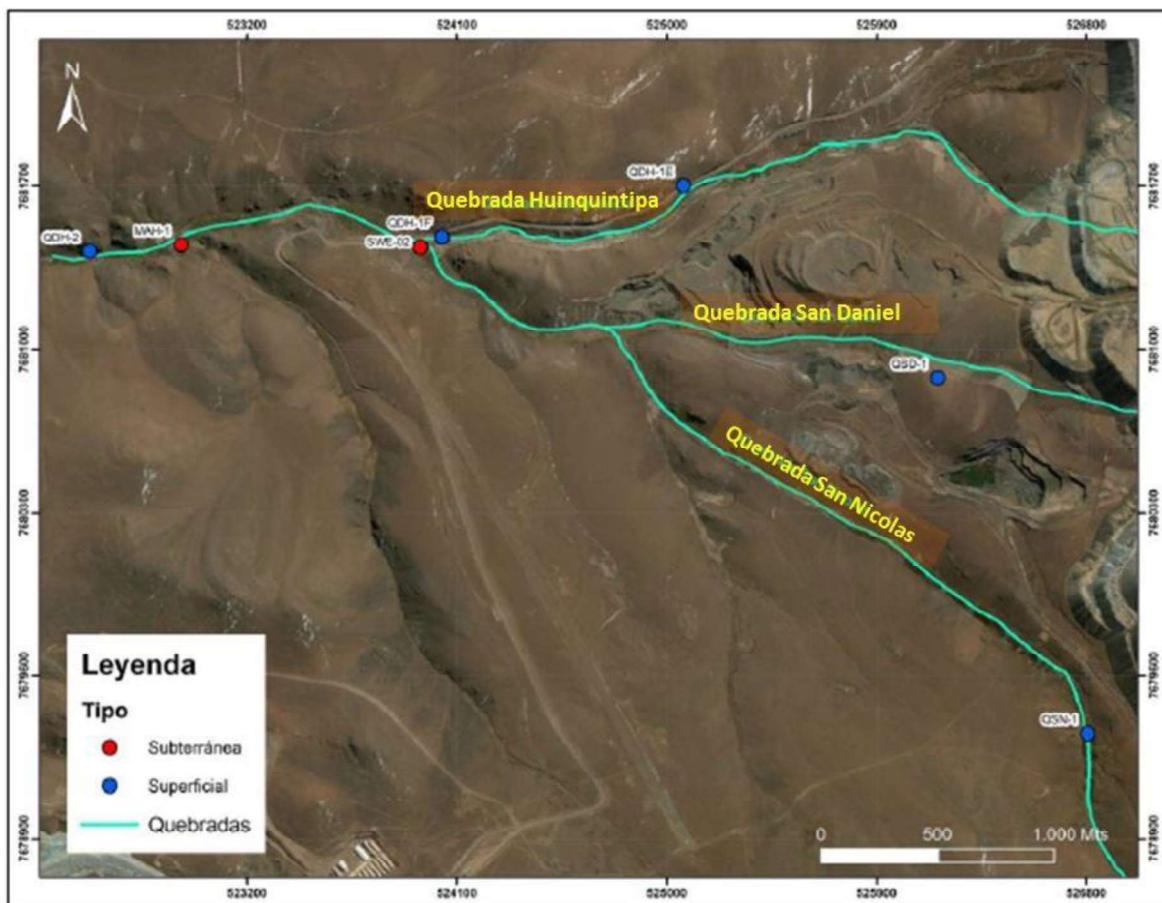
Imagen 1. Ubicación de los puntos de monitoreo de calidad de agua en el área de influencia del botadero Rosario.

Fuente: PdC-5, Anexo 1, "Actualización análisis y estimación de efectos ambientales Cargo N° 1 y N° 4", Figura 4.

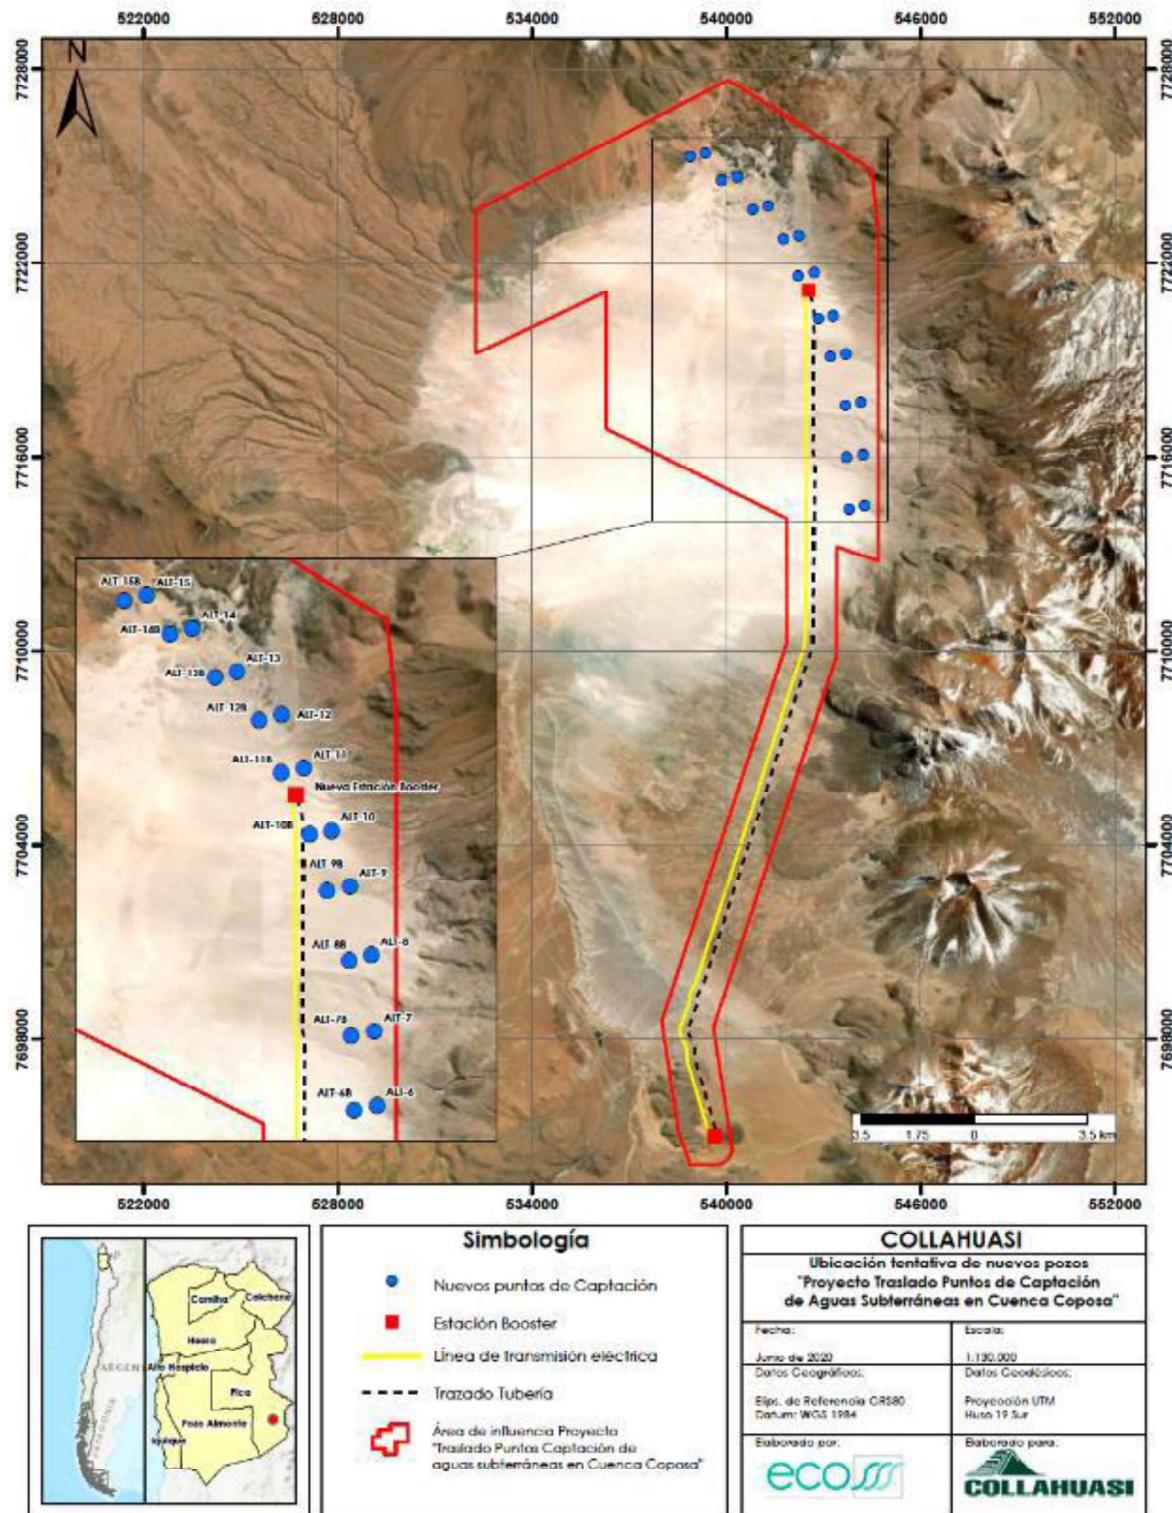
Imagen 2. Ubicación de obras asociadas a proyecto “Traslado Puntos de Captación”

Fuente: Informe Efectos Cargo N° 3, Figura 3.

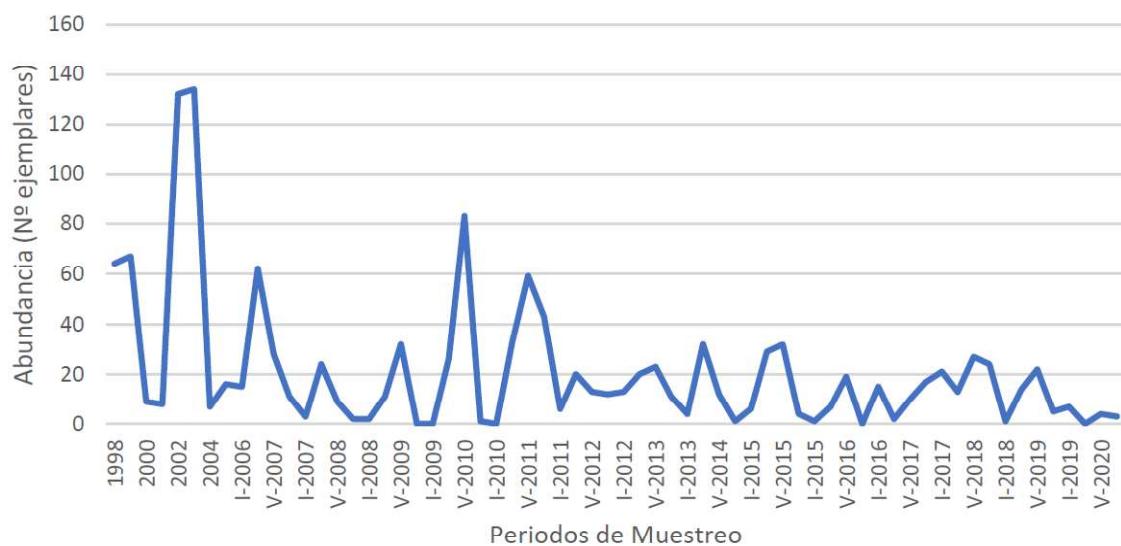
94° Respecto de los resultados del análisis realizado, cabe hacer presente que se advierte un descenso de 1,94% en la abundancia por cada trimestre respecto de las aves terrestres presentes en el AI de la DIA “Traslado Puntos de Captación” entre 1998 y 2020, según se observa a continuación:

Imagen 3. Abundancia en Jachocoposa solo de las especies de aves terrestres presentes en el AI de la DIA “Traslado Puntos de Captación” entre 1998 y 2020, Verano (V) e invierno (I).

95° Esto, según señala CMDIC, podría asociarse a variaciones propias de las comunidades biológicas, así como a efectos asociados a actividades del proyecto no relacionadas con la RCA N° 144/2006, lo que a su vez, se relacionaría con la percepción de la comunidad respecto de la evolución de la fauna terrestre en el sector.

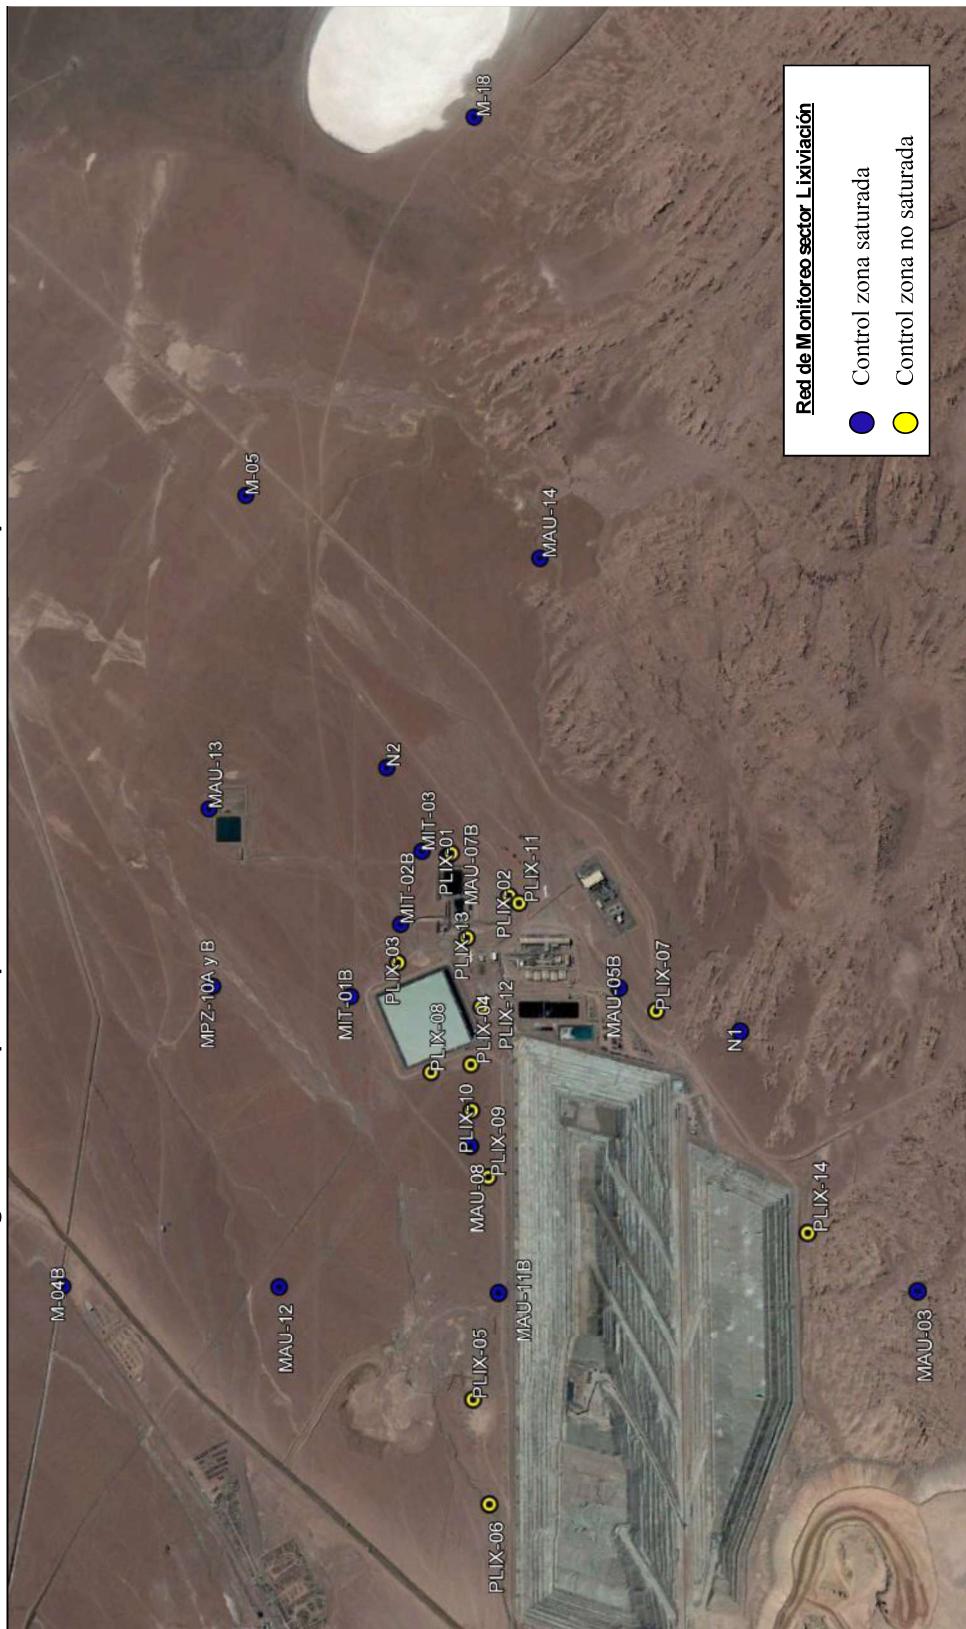
Imagen 4. Red de pozos para monitoreo de la zona saturada y no saturada

Fuente: Adenda N° 2, Anexo II, capítulo VI, figura 1 proyecto "Aumento de capacidad PAD 1".

154° Respecto a esta infracción, corresponde reiterar que la empresa cuenta con una red pozos que monitorean tanto la zona no saturada como la zona saturada que subyacen al área de las pilas de lixiviación y sus instalaciones asociadas. En relación a los pozos que monitorean la zona saturada, 4 de ellos presentaron problemas en su habilitación, motivo por el cual se transformaron en vías preferentes para el tránsito de soluciones hacia el acuífero. Lo anterior se grafica en la siguiente imagen.

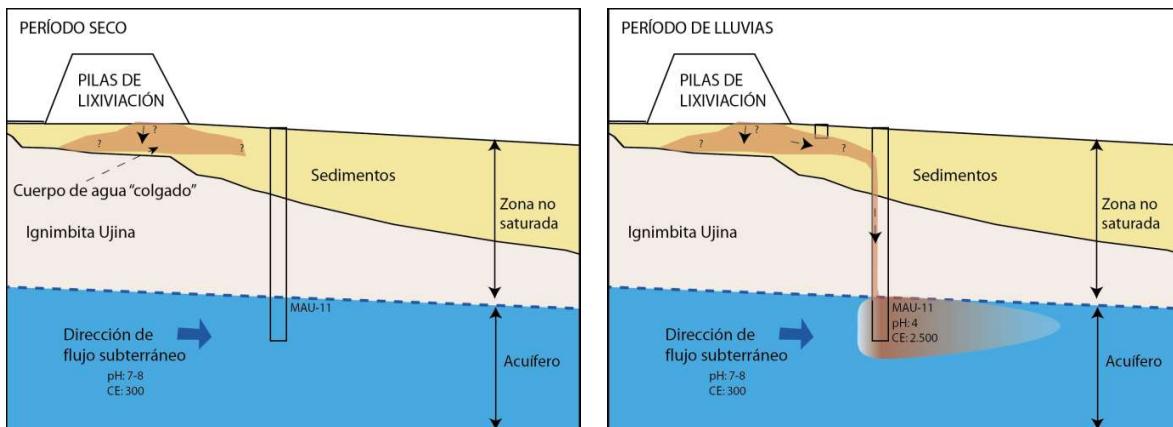
Imagen 5. Figura esquemática del funcionamiento del pozo MAU-11, que grafica el modelo de afectación localizada desde zona no saturada al acuífero.

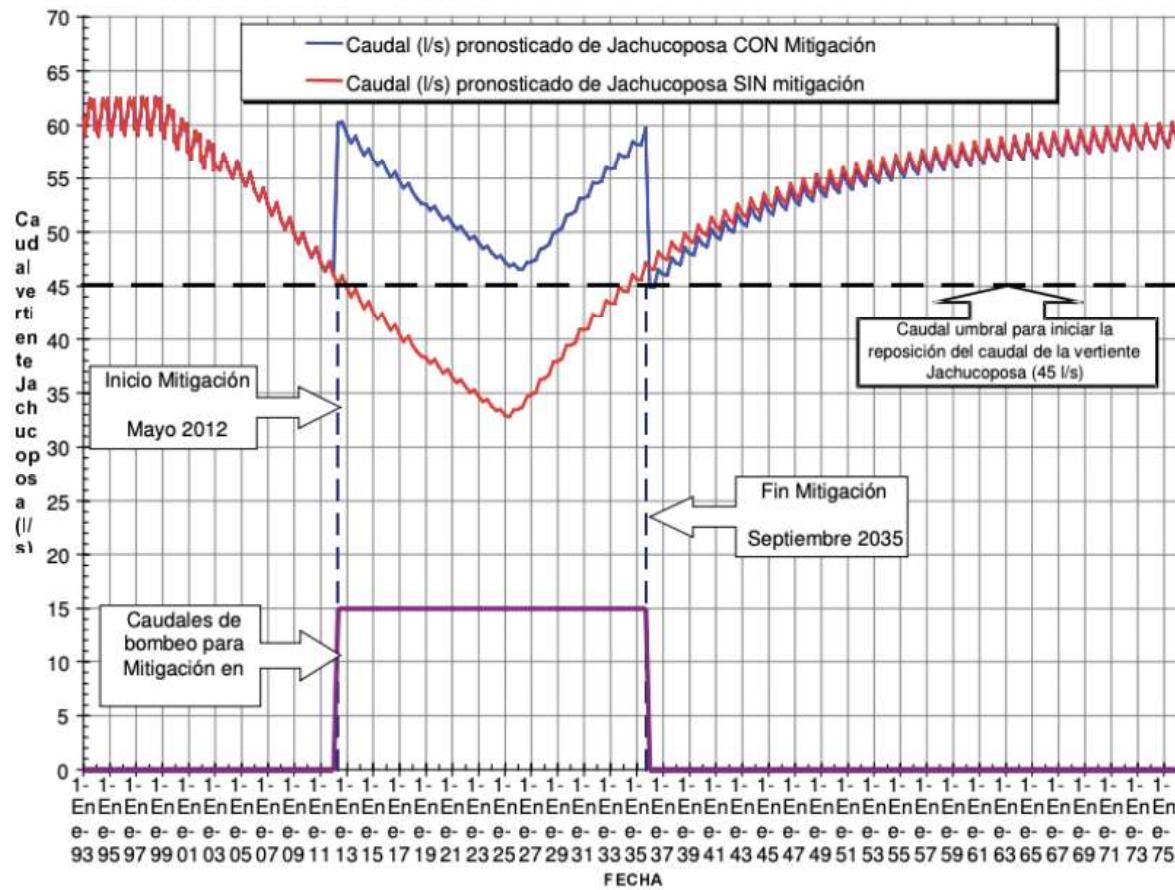
191° En este contexto, la empresa indica que la medida de mitigación establecida en la RCA N° 167/2001, tiene un carácter fijo y su magnitud no dependería de la frecuencia de monitoreo, en tanto el flujo de la vertiente, incluyendo el caudal de reposición, no disminuyese por debajo del valor umbral (45 L/s). En el Apéndice 7 del Anexo 8.1 del PdC-5 se acompaña una minuta en que se argumenta esta posición, sustentándola en la Figura 1 presentada en dicho documento (**Imagen 6**). Al respecto, se señala: “*La Figura 1 muestra el esquema de mitigación establecida durante la evaluación ambiental del proyecto donde puede observarse que en dicho proceso se consideró que la medida de inyección de 15 L/s se mantendría de forma ininterrumpida durante aproximadamente 32 años, cuando finalmente los caudales naturales superaran los 60 L/s (condición de desactivación de la medida), como producto del cese de las extracciones.*” A continuación, se agrega que: “*Dicha metodología de mitigación fue reafirmada en la Declaración de Impacto Ambiental del “Proyecto Optimización Collahuasi” (RCA 100/2003), sin sufrir cambios en su regla de implementación.*”

Imagen 6. Caudal de la vertiente Jachocoposa pronosticado con y sin medida de mitigación.

200° En este contexto, cabe hacer presente que la **Imagen 6** de esta resolución, en base a la cual CMDIC argumenta el carácter continuo de la medida de mitigación, corresponde a una reproducción del Gráfico N° 1 de la DIA “Proyecto Optimización Collahuasi”, calificada favorablemente mediante RCA N° 100/2003, la cual representa solo el escenario de bombeo estable de 15 L/s para todo el periodo en que resulta aplicable la medida de mitigación, sin considerar las hipótesis de desactivación ni de incremento adicional de caudal de reposición que forman parte del Plan de Mitigación.

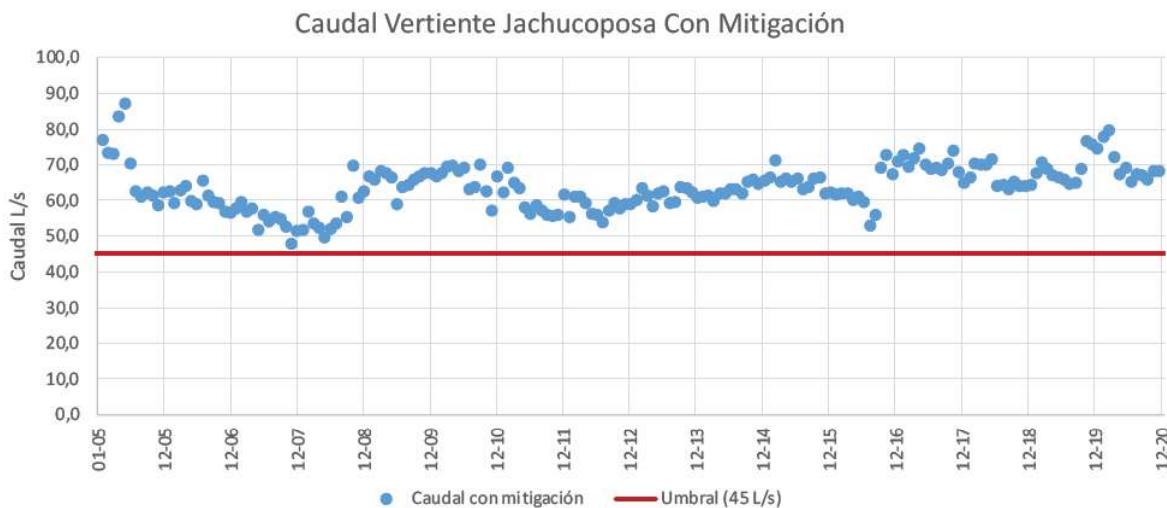
192° En relación a lo anterior, CMDIC indica que el caudal medio mensual no habría descendido por debajo de los 45 L/s, por lo que no habría sido necesario incrementar el caudal de reposición, manteniéndose el flujo circulante del sistema por sobre el umbral establecido como flujo objetivo en la evaluación ambiental (**Imagen 7**). Asimismo, se indica que el valor medio del flujo circulante por la vertiente Jachocoposa, considerando la medida de mitigación, desde el inicio de la implementación de la misma y hasta diciembre de 2020 alcanza los 64,2 L/s, encontrándose por sobre el caudal promedio histórico definido en la evaluación ambiental del proyecto (60 L/s), lo que habría evitado la generación de efectos sobre la vertiente asociados a la implementación del monitoreo puntual.

Imagen 7. Evolución caudal vertiente Jachocoposa con reposición.

193° Por otra parte, CMIDC señala que, desde el inicio de la implementación de la mitigación, se ha inyectado un caudal medio de 31,3 L/s; diferenciándose 2 períodos: (i) desde el año 2005 al año 2010, con un promedio de 41,6 L/s; y (ii) desde el año 2011 en adelante, con un promedio de 21,4 L/s. En relación a lo anterior, la empresa señala que en ambos casos se trata de caudales medios superiores a los flujos establecidos en la medida de mitigación (15 L/s), evitando por consiguiente una disminución de los flujos pasantes hacia el sistema lagunar por debajo de los límites considerados.

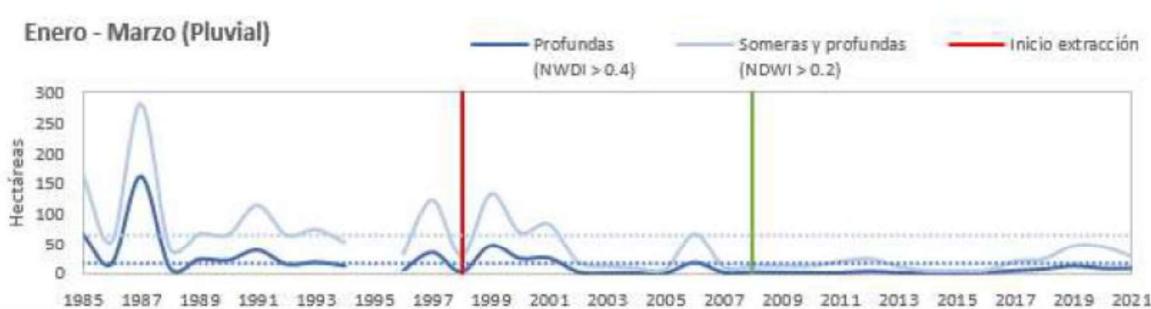
208° En este contexto, para el sistema lagunar Jachocoposa el Informe DS1 concluye la existencia de procesos de disminución de superficie lagunar en todos los períodos trimestrales asociados a las temporadas pluviales y estivales a partir del año 1999. En este contexto, para las temporadas pluviales de octubre–diciembre y de enero–marzo, y en el caso de las temporadas estivales, se observa un descenso parcial a partir del año 1997, el cual se hace abrupto desde las mediciones del año 2001, tanto para aguas profundas como someras. La situación de mayor descenso se presenta en las aguas profundas entre los períodos pluviales de octubre a diciembre y enero a marzo, así como para el periodo estival de abril a junio, donde se presentan valores de agua profunda ($NDWI > 0,4$) que no logran exceder de aproximadamente 20 hectáreas, en general.

Imagen 8. Serie temporal enero – marzo de superficie de aguas someras y profundas para el sistema lagunar Jachocoposa.

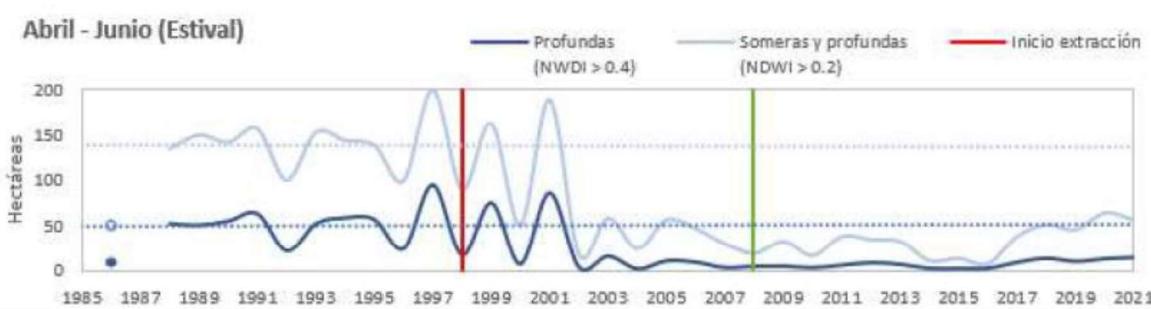
Imagen 9. Serie temporal abril – junio de superficie de aguas someras y profundas para el sistema lagunar Jachocoposa.

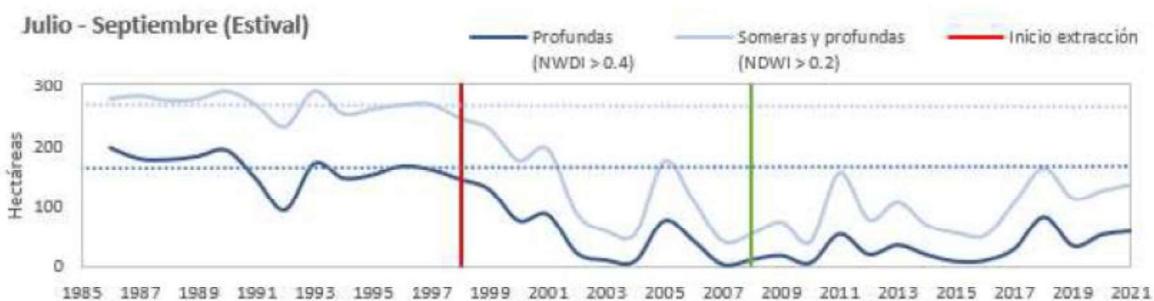
Imagen 10. Serie temporal julio – septiembre de superficie de aguas someras y profundas para el sistema lagunar Jachocoposa

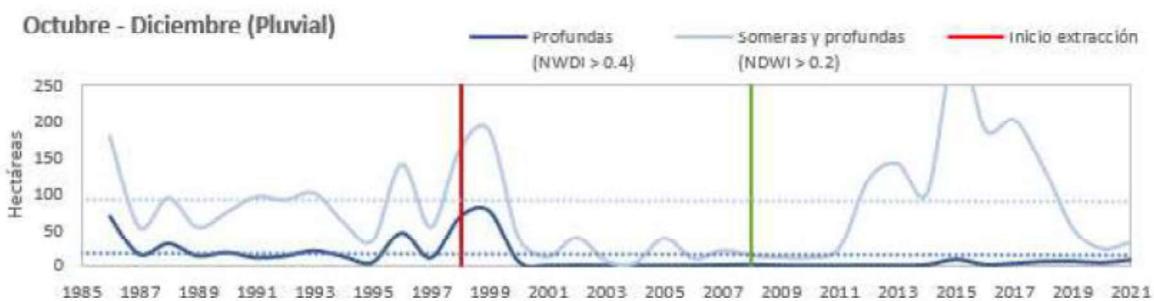
Imagen 11. Serie temporal octubre – diciembre de superficie de aguas someras y profundas para el sistema lagunar Jachocoposa.

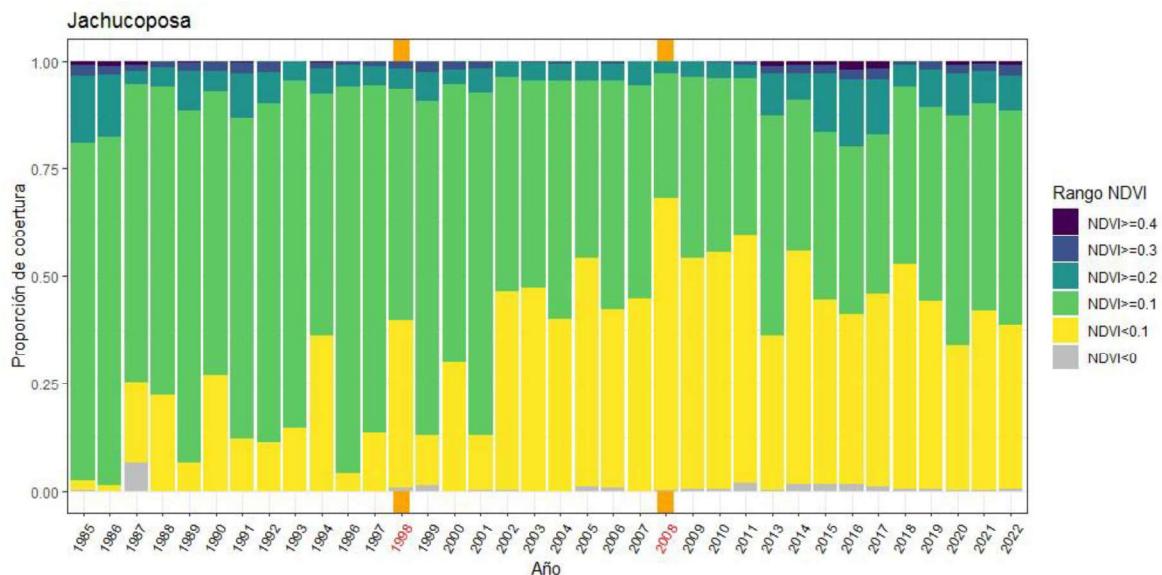
219° En este contexto, el Informe DSi analizó un total de 101,61 ha para el sector de Jachocoposa, concluyendo que el humedal presentó una disminución en la superficie con vegetación en el periodo comprendido entre 1997 y 2008 desde 87,66 ha a 32,49 ha. Posterior al año 2008, esta presentó un aumento en superficie, llegando a las 62,37 ha en el año 2022. De esta forma, se presenta una pérdida neta entre 1997 a 2022 de 25,29 ha.

Imagen 12. Gráfico de áreas proporcionales de rangos de NDVI para el humedal Jachocoposa.

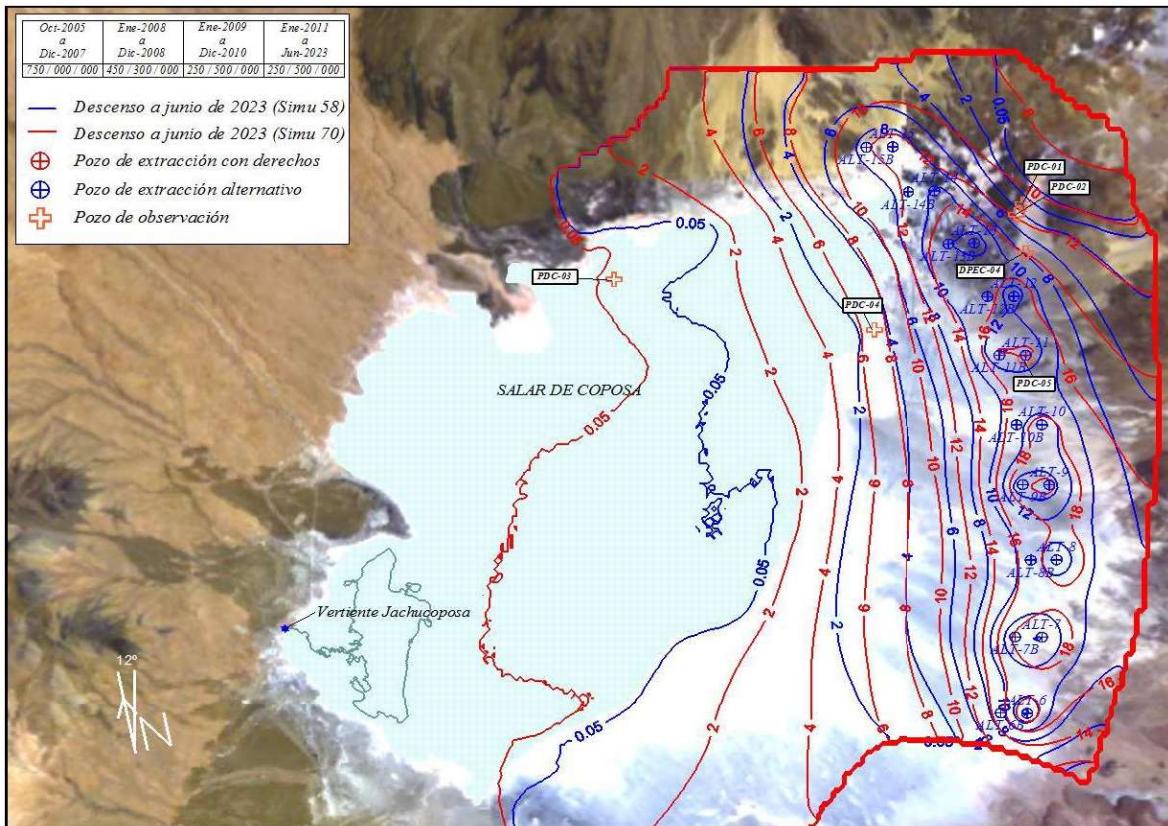
Imagen 13. Descensos del nivel de la napa estimados para el año 2023, graficándose el escenario de referencia (simulación DICTUC N° 58, en color azul) y el peor escenario evaluado (simulación DICTUC N° 70, en color rojo)

Fuente: "Informe técnico- desarrollo de sensibilidad", acompañado en Adenda N° 1 del Proyecto "Traslado Puntos de Captación".

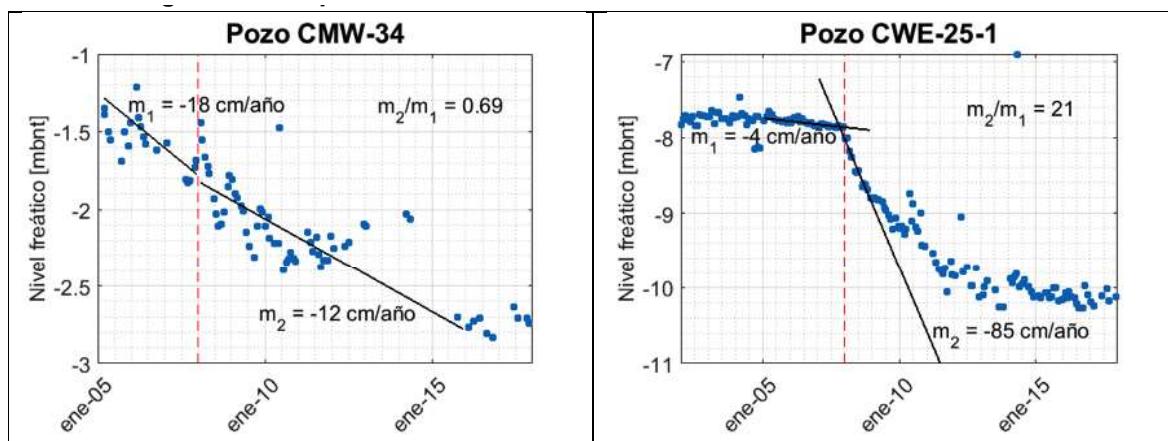
310° Asimismo, la empresa sostiene que, si se comparan las tasas de descenso previas al inicio de las extracciones, se observa que en el sector suroeste las tasas son entre 2 a 4 veces mayores que en el sector Coposa Norte, tal como se observa en la siguiente figura en que se comparan dos pozos representativos de cada sector, correspondiendo el pozo CMW-34 al sector suroeste, en tanto que el pozo CWE-25-1 corresponde al sector norte del salar. Lo anterior, según la empresa, indicaría que se trata de un efecto remanente de las extracciones efectuadas en el sector de Falla Pabellón.

Imagen 14. Comparación niveles históricos en pozos representativos de dos sectores del salar.

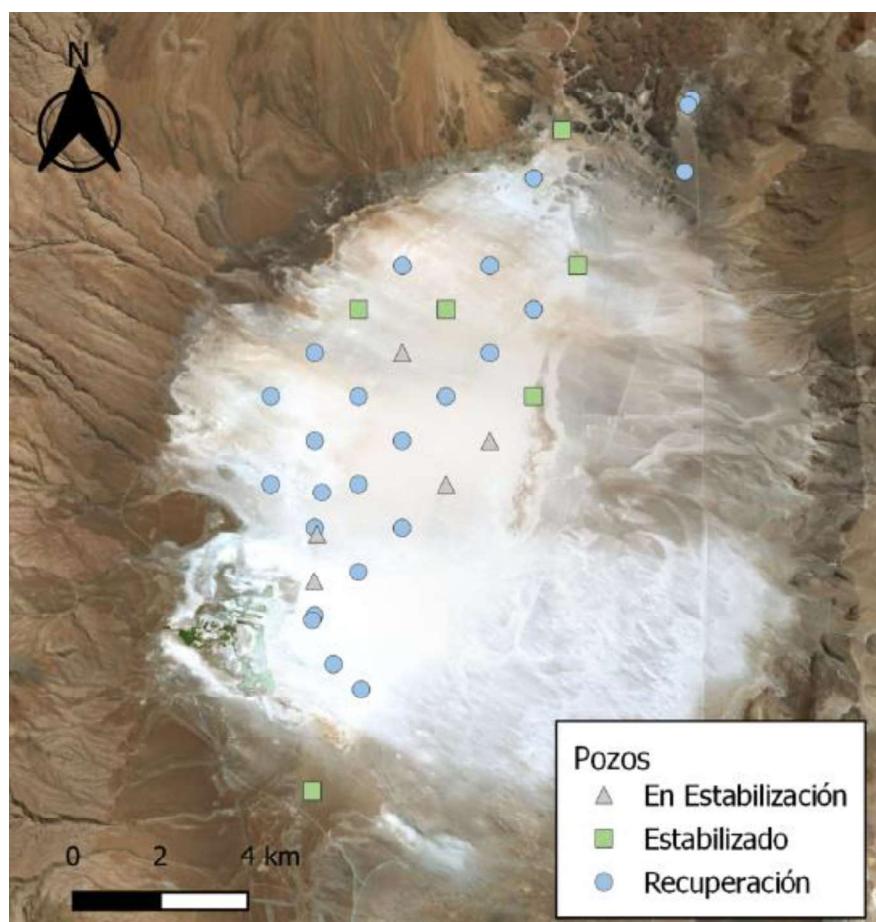
317° En efecto, es posible reconocer que desde el inicio del presente procedimiento sancionatorio hasta la fecha se ha producido un cambio en la tendencia para la mayoría de los pozos monitoreados. En este contexto, 36 de los 42 pozos, equivalentes a un 86% de éstos, se encuentran estables o en recuperación, mientras que 6, equivalentes a un 14%, se encontrarían en proceso de estabilización, como es posible observar en la **Imagen 15**. El detalle de la evolución de los niveles freáticos para cada uno de los pozos se acompaña en el documento “Gráficos.pdf”, incorporado en el Apéndice 5 del Anexo 9.1 del PdC-5. Al respecto, cabe hacer presente que tal como lo ha señalado la empresa, dicha mejora puede ser atribuida en parte a la reducción del caudal máximo de extracción desde Coposa Norte que se implementó a partir de enero de 2019, en el marco del PdC-3.

Imagen 15. Distribución espacial de pozos en recuperación, estabilizados y en proceso de estabilización.

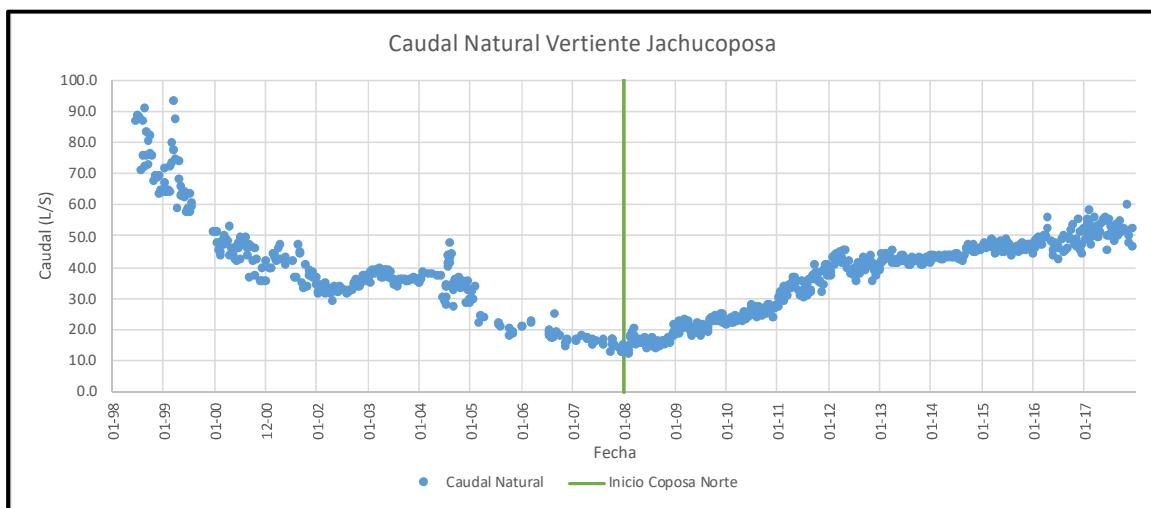
319° Por otra parte, en relación los efectos que se podrían haber verificado en el caudal de la vertiente Jachocoposa, en el Informe Efectos Cargo N° 9, se analiza la evolución de los caudales naturales medidos. En este contexto, la empresa afirma que una vez que se trasladaron los puntos de captación desde el sector Falla Pabellón hacia el sector Coposa Norte, los caudales demuestran una tendencia de incremento continuo, tal como se puede apreciar en la **Imagen 16**.

Imagen 16. Evolución caudal natural vertiente Jachocoposa (sin reposición).

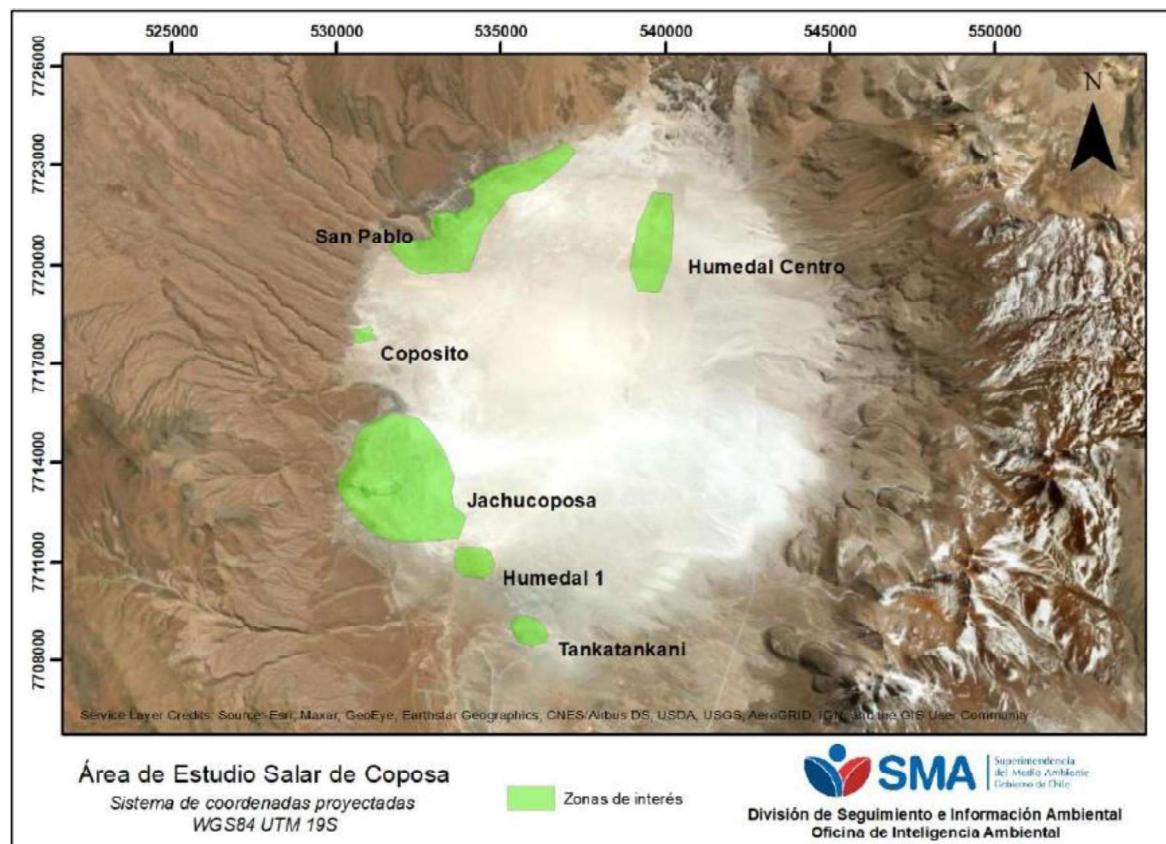
339° Cabe hacer presente que el Informe DSi detectó dos sectores adicionales a los que han sido objeto de análisis en el PdC-5, a los que se denominó Humedal Centro y Humedal 1, y que se observan a continuación en la **Imagen 17**.

Imagen 17. Zonas de interés Salar de Coposa para análisis de cobertura vegetacional.

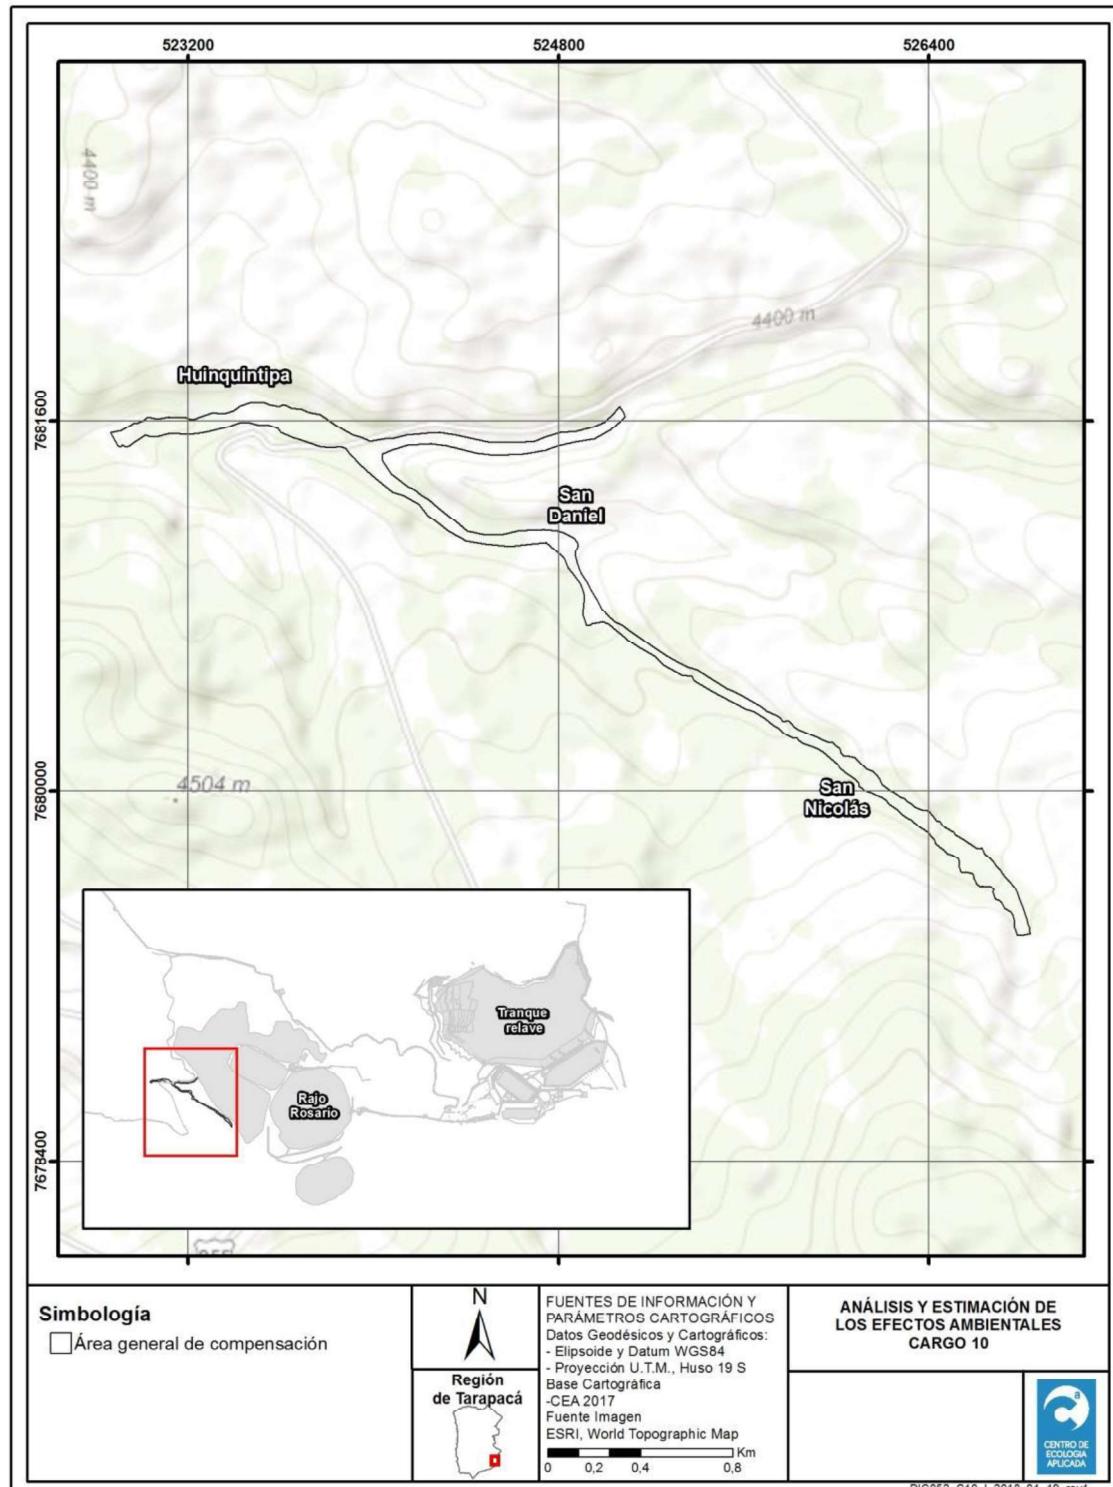
Imagen 18. Quebradas en las cuales se debe ejecutar la medida de compensación

Fuente: Plan de implementación de estudios y medidas asociadas al aumento de la productividad de bofedales, Anexo 10.10 del PdC-5.

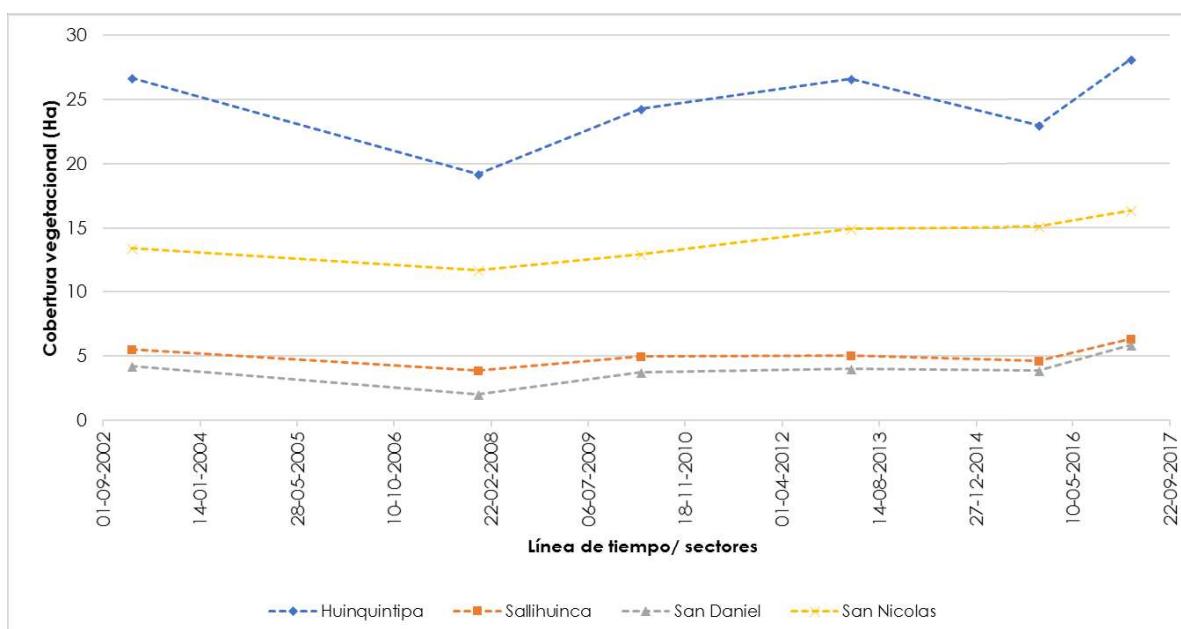
391° Adicionalmente, y utilizando imágenes satelitales de mayor resolución espacial, se evaluó con mayor detalle la cobertura vegetacional de las quebradas que se encuentran en las inmediaciones del área de la mina en el periodo que media entre los años 2003 y 2017. Al respecto, el informe concluye que la cobertura de vegas y bofedales ha tenido incrementos y disminuciones interanuales de baja expresión, mostrando un aumento durante los últimos años, tal como se puede apreciar en el siguiente gráfico, en el que se utiliza Sallihuinca como quebrada de referencia.

Imagen 19. Cobertura vegetacional de las quebradas ubicadas en el área de la mina entre 2002 y 2017.

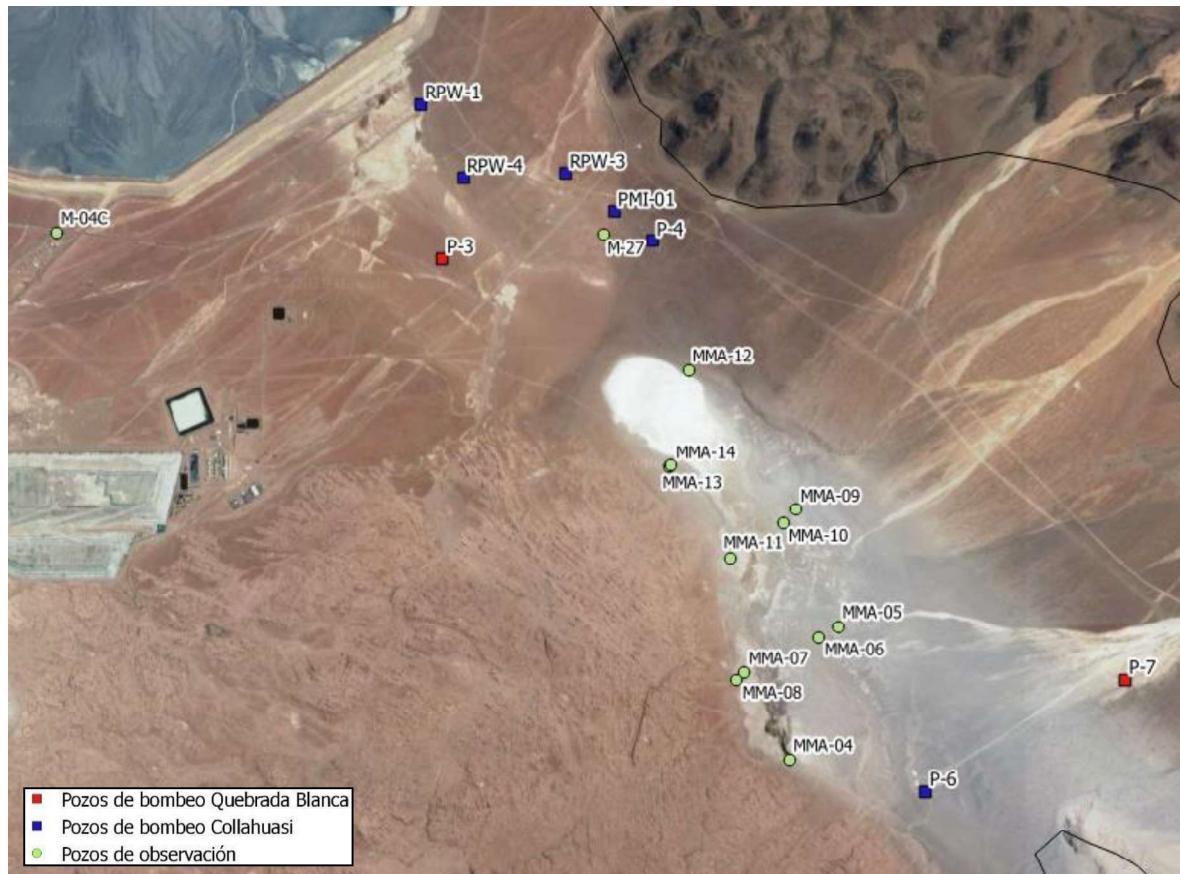
Imagen 20. Ubicación de los pozos de monitoreo y de bombeo en el sector Michincha

Fuente: Anexo 13.1 PdC-5, Informe Efectos Cargo N° 13 a), Figura 5.1.2-2.

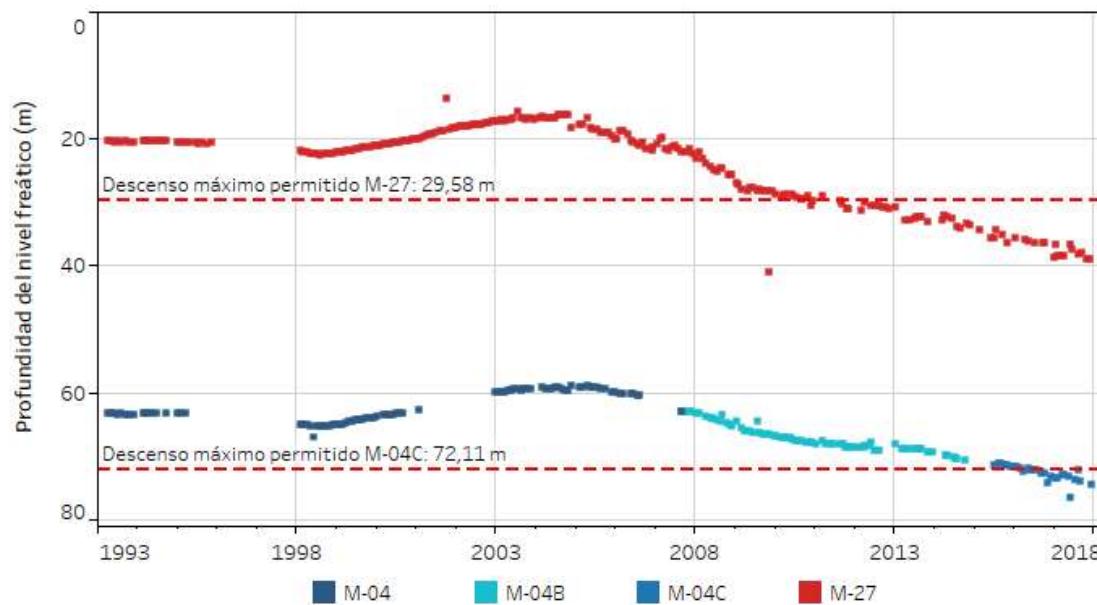
Imagen 21. Nivel freático medido en los pozos M-04/04B/04C y M-27.

Fuente: Anexo 13.1 PdC-5 “Informe Efectos Cargo N° 13 a)”, Figura 5.1.2-3.
