MATERIA : DESCARGOS
PROCEDIMIENTO : Procedimiento sancionatorio de conformidad a la Ley N°20.417, Orgánica de la Superintendencia del Medio Ambiente
EXPEDIENTE : Rol D-24-2015
TITULAR : Compañía Minera Teck Carmen de Andacollo
RUT : 78.126.110-6
REPRESENTANTE : Francisco Allendes Barros
FISCAL : Benjamín Muhr Altamirano
INSTRUCTOR

EN LO PRINCIPAL: DESCARGOS; **PRIMER OTROSÍ:** RESERVA DE MEDIOS PROBATORIOS; **SEGUNDO OTROSÍ:** ACOMPAÑA DOCUMENTOS. **TERCER OTROSÍ:** PERSONERÍA.

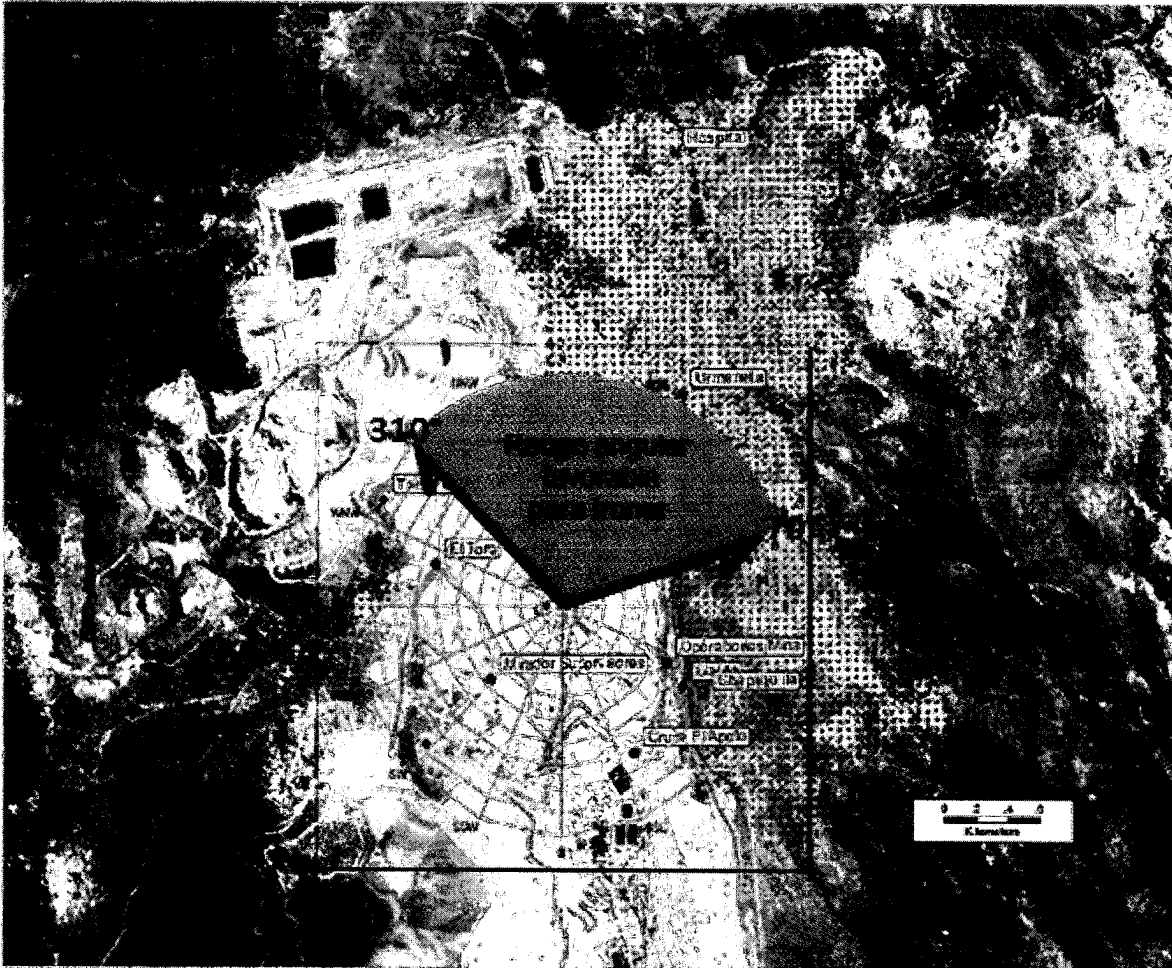
Figura 1: Sector angular del viento para evitar el impacto en localidades pobladas.

En la siguiente Figura N° 1 se puede observar la ventana angular seleccionada. Corresponde al sector angular desde los 310° a 360° y desde los 0° a los 70° (ventana de 120°). Se debe considerar que esta ventana angular indica desde donde viene el viento. Si un viento viene de los 0°, entonces se dirigirá hacia el Sur, y por tanto si se realiza una tronadura con ese viento, se espera que no impacte a localidades pobladas aledañas a la faena de Teck CDA.

Para constatar esta circunstancia, el IFA N°3 indica en su página 12 que "No obstante que el titular estableció el criterio de la dirección de los vientos para no afectar a comunidades aledañas, acotado a las direcciones en el rango angular comprendido entre 310° y 70° (Figura 1), de acuerdo al análisis realizado por la SMA, **dicho criterio operacional no sería suficiente para no afectar a la comunidad de Chepiquilla**, lugar de donde provienen la mayoría de las denuncias por afectación por polvo en suspensión (Tabla III), **toda vez que al realizar un simple análisis de las direcciones de viento posibles que podrían afectar a Chepiquilla durante la ejecución de tronaduras en el yacimiento de TECK Carmen de Andacollo, éstas serían más amplias que lo consignado por el titular como "Vientos favorables"**. A modo de graficar lo anterior, en la Figuras 4a y 4b se observa la superposición de una rosa de los vientos en el área de tronadura, en donde se observa que **Chepiquilla podría ser afectado por direcciones de vientos que son considerados "Favorables" para el titular, en el rango angular comprendido entre 310° y 330°** [...] "¹⁰ (el destacado es nuestro).
