GMA - 369/2022

MAT.: 1) Formula descargos; 2) Acompaña documentos; 3) Reserva de prueba.

REF.: Expediente Sancionatorio Rol N°D-099-2022.

DANIEL ALTIKES PINILLA, RUT N° [REDACTED], y **RENZO STAGNO FINGER**, RUT N° [REDACTED], en representación de **MINERA LOS PELAMBRES (en adelante, MLP)**, sociedad chilena del giro de su denominación, RUT N°96.790.240-3, todos domiciliados para estos efectos en Av. Apoquindo 4001, piso 18, comuna de Las Condes, Región Metropolitana, en procedimiento sancionatorio Rol N°**D-099-2022**, venimos en presentar descargos en relación a los cargos formulados en el resuelvo I de la Resolución Exenta N°1/ Rol D-099-2022, de 27 de mayo de 2022 (en adelante e indistintamente, Res. Ex. N°1 o Formulación de Cargos) de la Superintendencia del Medio Ambiente (en adelante, SMA o la Superintendencia), en virtud del artículo 49 de la Ley Orgánica de la Superintendencia del Medio Ambiente, cuyo texto fue fijado por el artículo 2° de la Ley N°20.417 (en adelante, LOSMA).

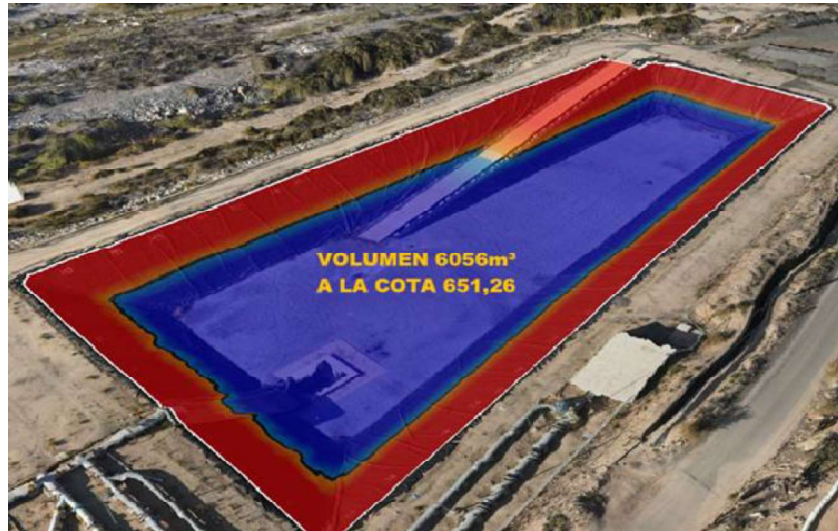
A continuación, se presentan dos figuras de la piscina TK-10, la primera de ellas refleja la situación en seco, a partir de vuelos aerofotométricos georreferenciados realizados el 19 de septiembre de 2021, y la segunda de ellas, refleja la situación de la piscina con posterioridad al drenaje efectuado el 21 de octubre de 2021.

Figura 5: Piscina de emergencia TK-10 con posterioridad al drenaje del 21.10.2021

Por lo tanto, con posterioridad al drenaje parcial realizado a un tramo del SRA el 21 de octubre de 2021, en el marco de la ejecución de las actividades aprobadas en el Proyecto INCO, vuestra Superintendencia debe tener presente que la piscina TK-10 tenía una capacidad remanente de aproximadamente un 70%, para ser utilizada en caso de la ocurrencia de alguna situación de emergencia o contingencia del STR o del SRA, junto con el 100% de la capacidad de la piscina de emergencia TK-11.

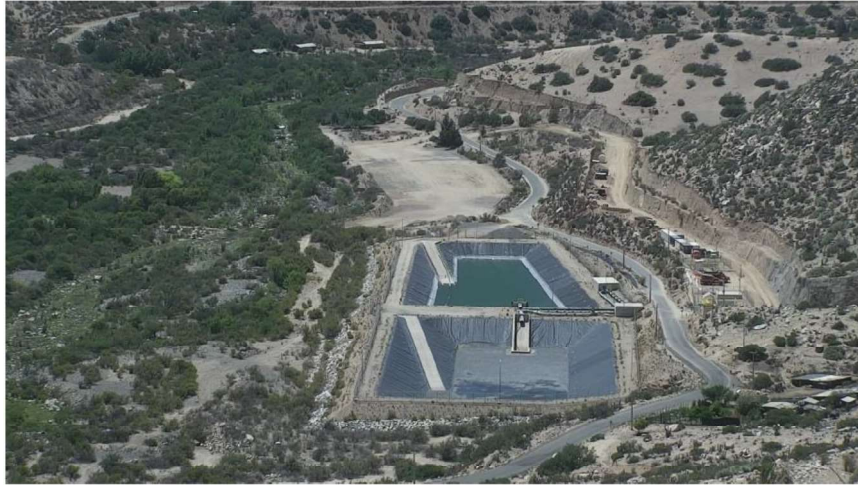
Figura 7: Fotografía de las piscinas de emergencias TK-10 y TK-11 de 09.11.2021
Fuente: Registro fotográfico Dron, acompañado en carta GMA 758/2021
