**ACTA
DILIGENCIA DE INSPECCIÓN PERSONAL
Actividad 1 (Recorrido en instalaciones de SAETA)**

1. ANTECEDENTES		
Fecha de la Actividad: 25 de octubre de 2016	Hora de inicio: 10:25	Hora de término: 14:19
Identificación del proyecto o fuente inspeccionada: Plantel de cerdos Tranque de Angostura	Ubicación del proyecto o fuente inspeccionada: Fundo el Tranque, San Francisco de Mostazal.	
Titular de la actividad, proyecto o fuente inspeccionada: Sociedad Agrícola el Tranque de Angostura Ltda.		
Encargado o responsable de la actividad, proyecto o fuente inspeccionada durante la Inspección: Jean Paul Labadie.

**ACTA
DILIGENCIA DE INSPECCIÓN PERSONAL
Actividad 2 (Medición de notas de olor en Country Club)**

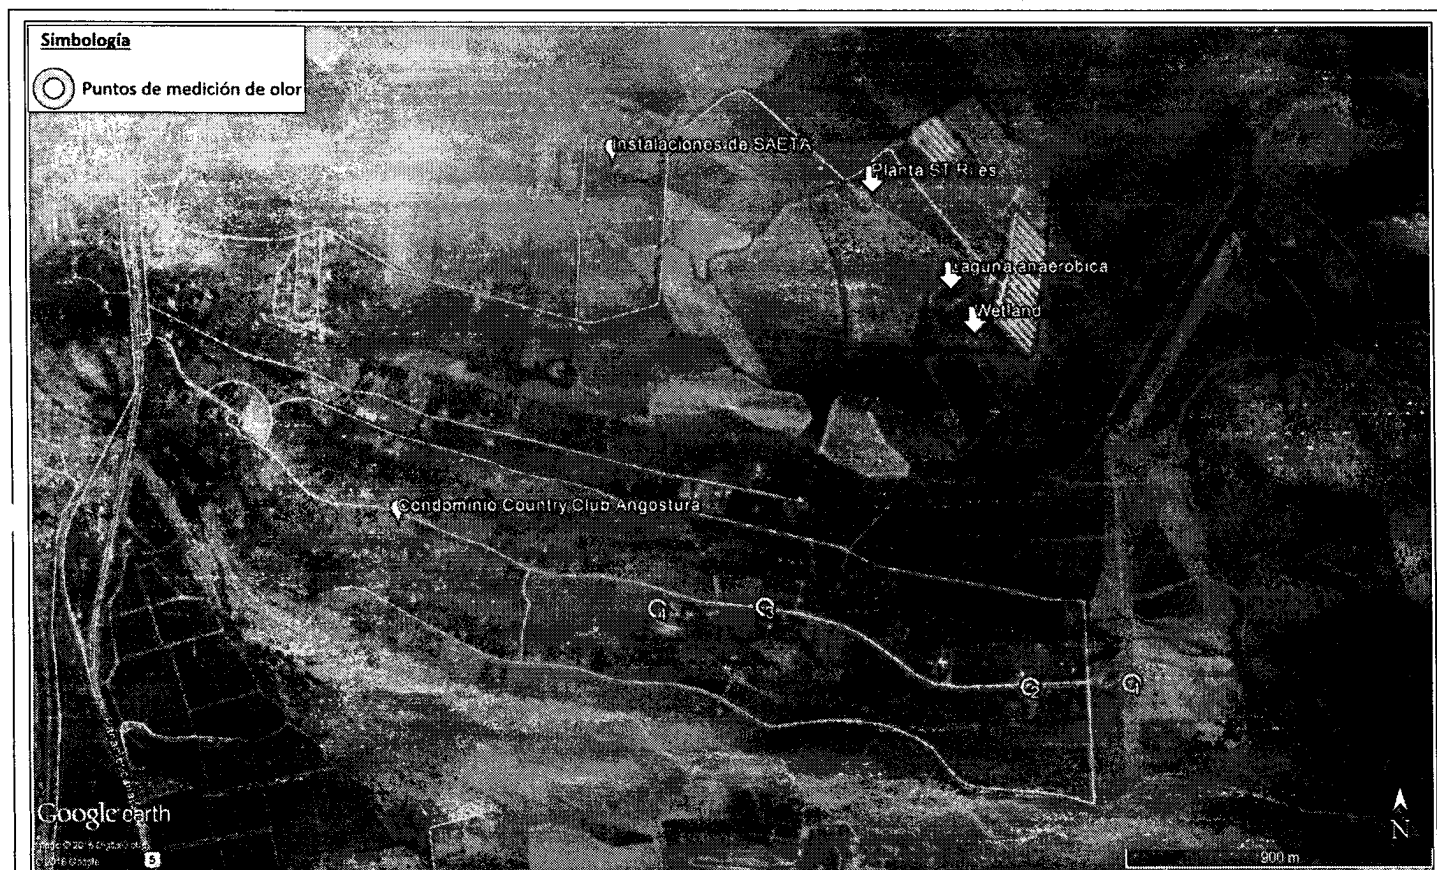
A continuación se ilustra la posición de los puntos de medición de olor antes mencionados (Fuente: imagen de Google Earth):

Punto de medición	Primera medición	Segunda medición
Punto 1-final de camino	19:09 hrs, viento nor-oeste	20:24 hrs, sin viento
Punto 2- laguna golf	19:20 hrs, viento nor-oeste	20:30 hrs, sin viento
Punto 3- casa 1	19:30 hrs, viento nor-oeste	20:35 hrs, sin viento
Punto 4- casa se vende	19:46 hrs, viento nor-oeste	20:40 hrs, sin viento
