INGENIERÍA DE DETALLE DE ESTACIONES LÍNEA 3 METRO DE SANTIAGO

COMPARACIÓN CATASTRO FOTOGRÁFICO DE BASÍLICA DE LOS SACRAMENTOS ENTRE AÑOS 2013 - 2018

0								
B	12-02-18	Aprobación	OVW	JPR	VCP	CMC		
A	08-02-18	Revisión Interna	OVW	JPR	VCP	CMC		
REV.	FECHA	EMITIDO PARA	PREP	REV	J.P	D.P	D. PROY.	METRO
PROYECTO N° 13335			N° DOCUMENTO	PL3-ID-0332-INF-201-CE-01025			APROBÓ	
			Página 1 de 44

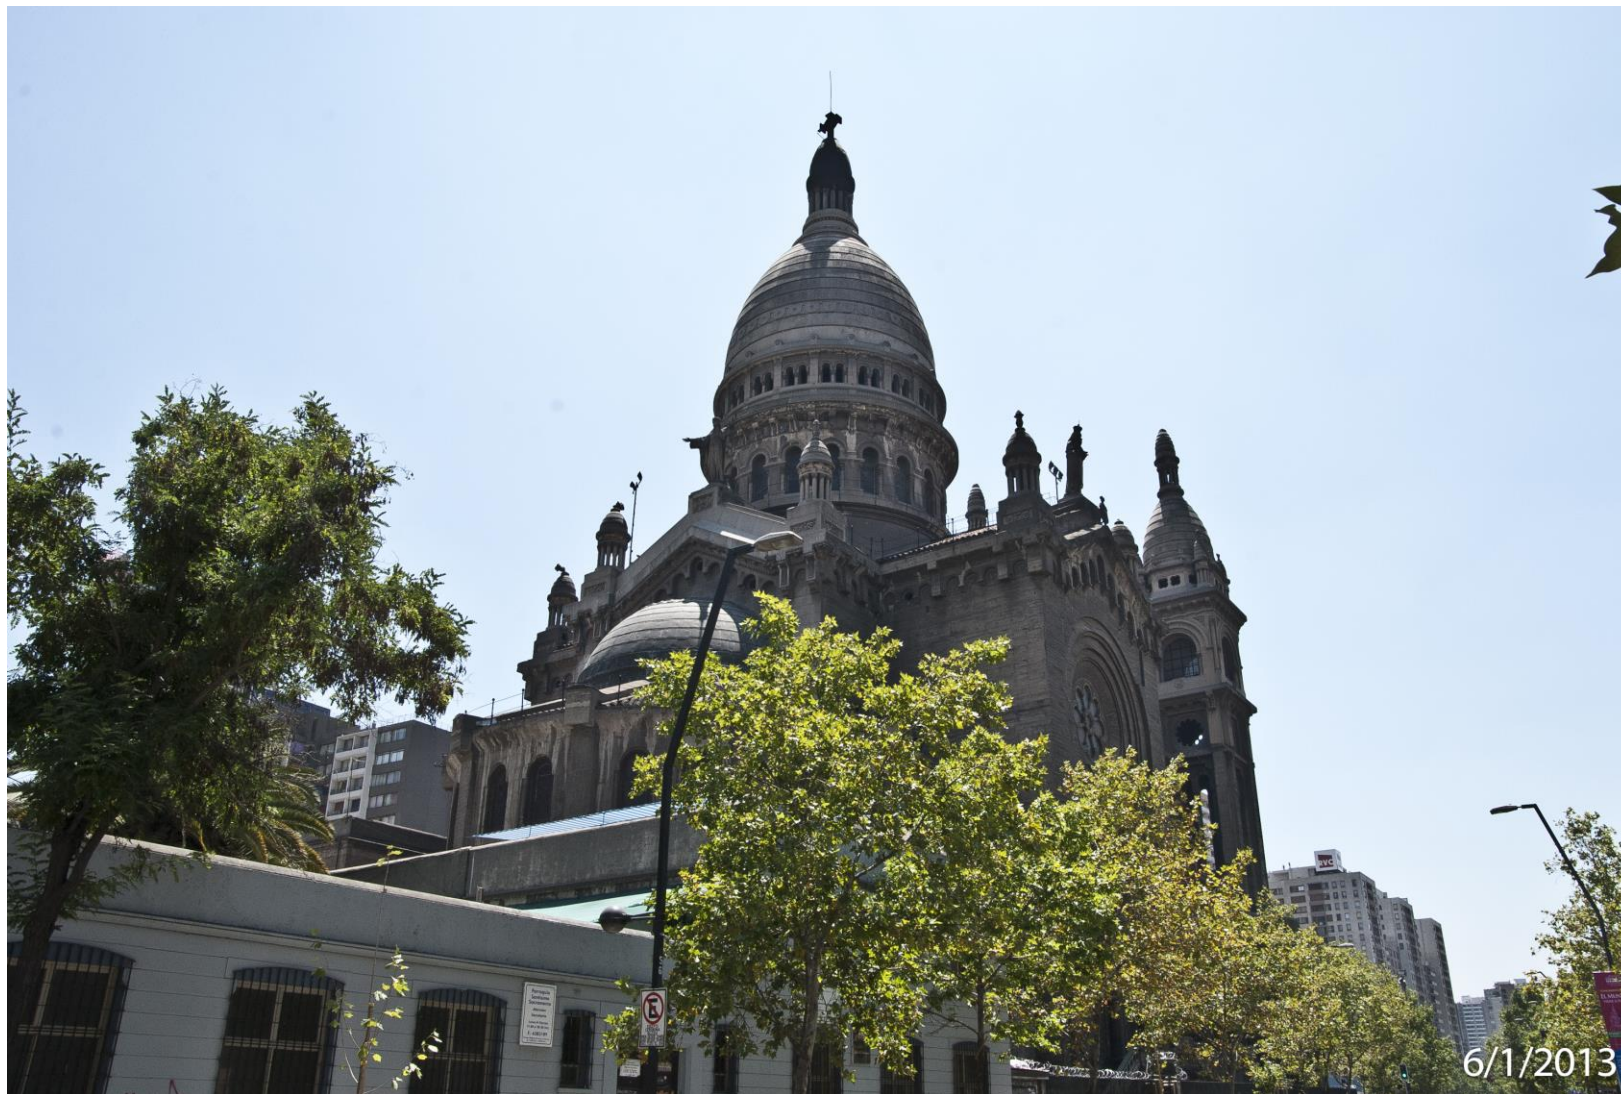
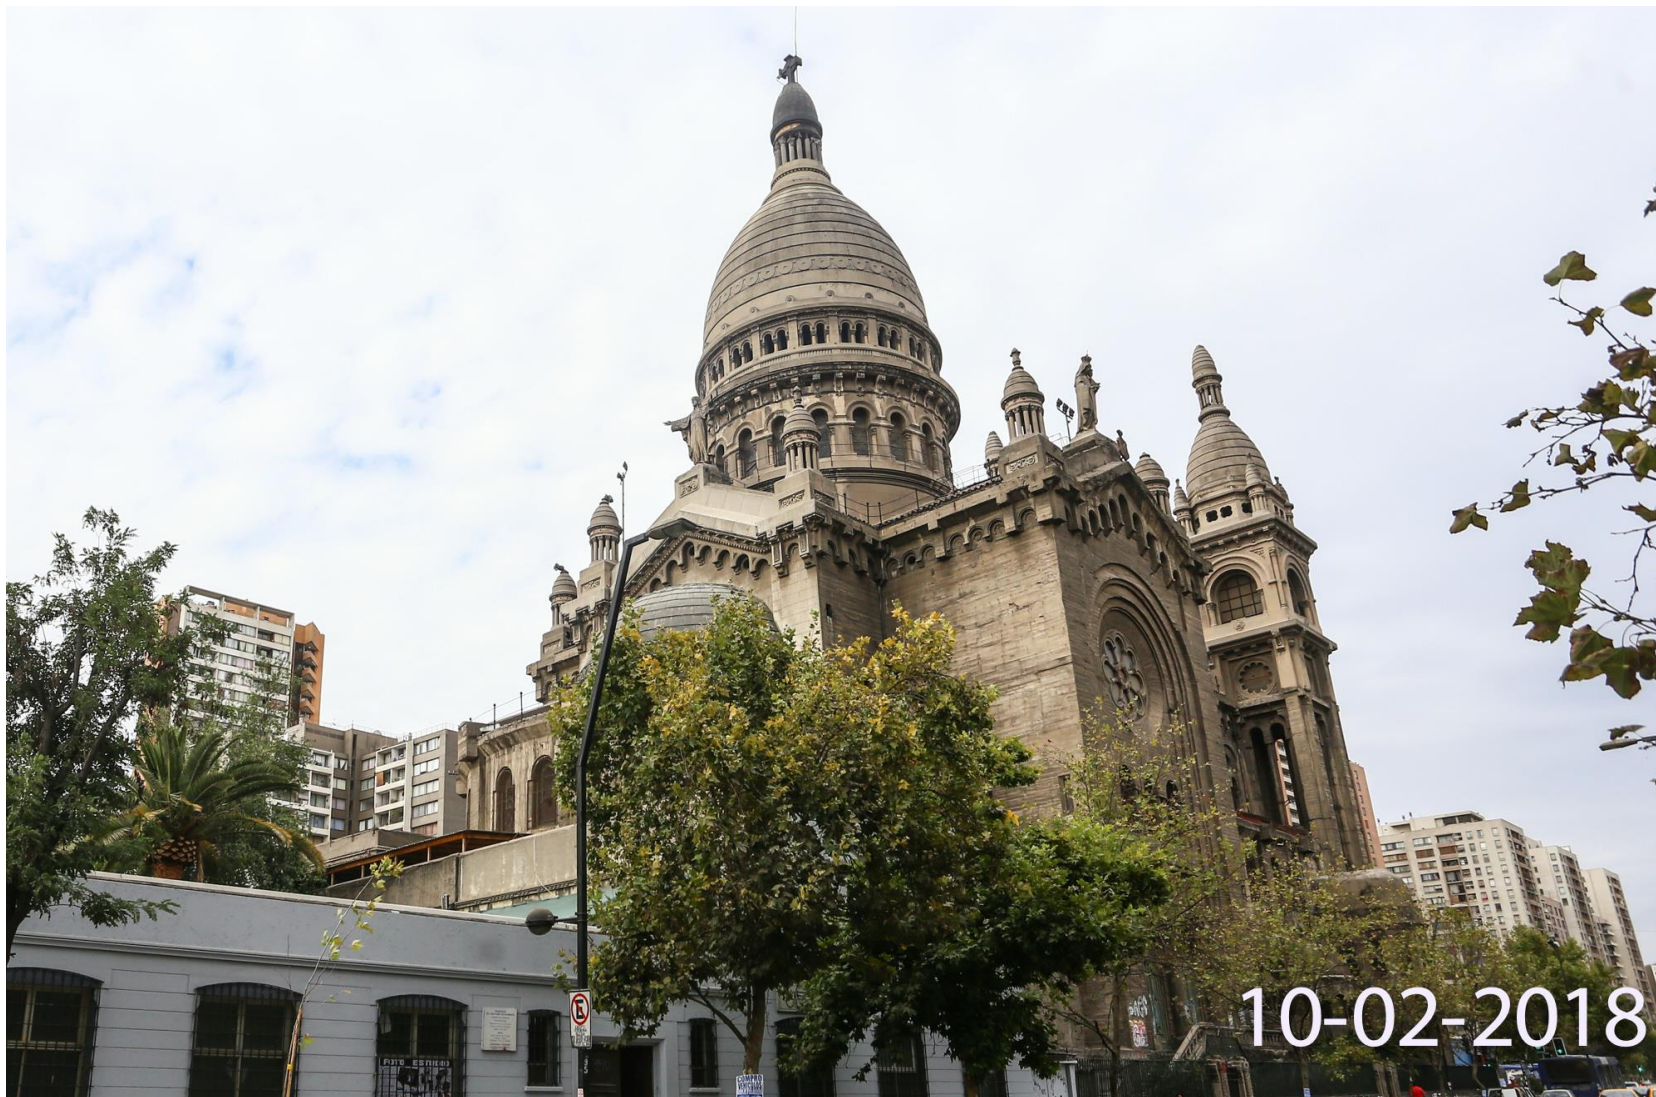
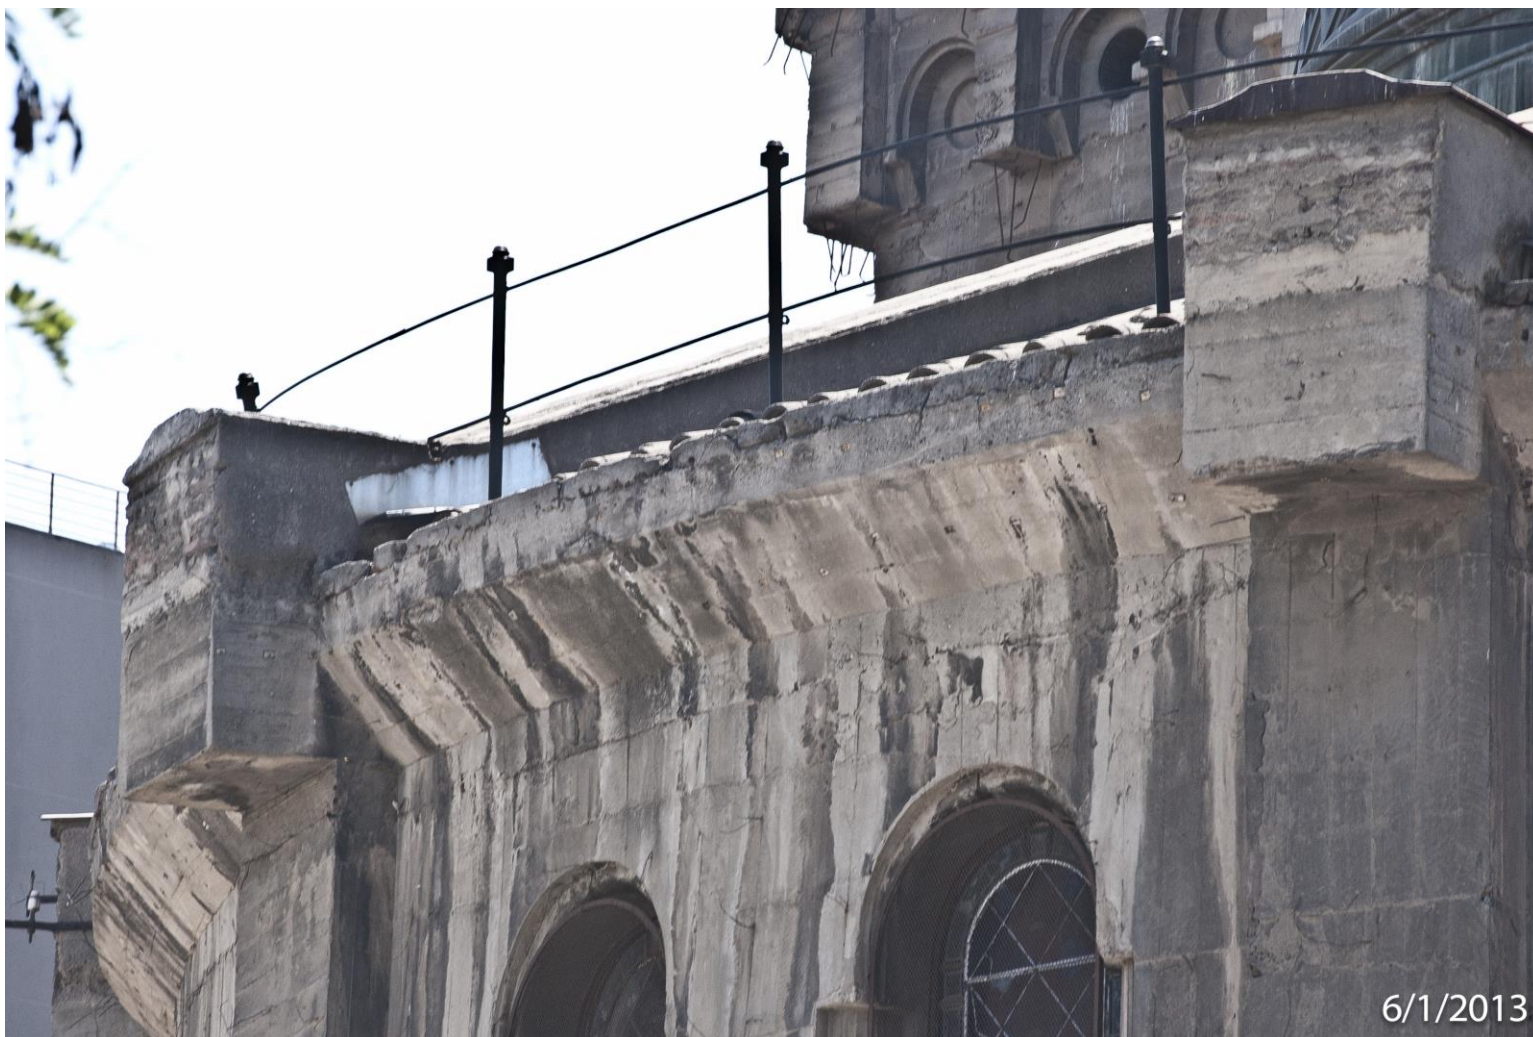
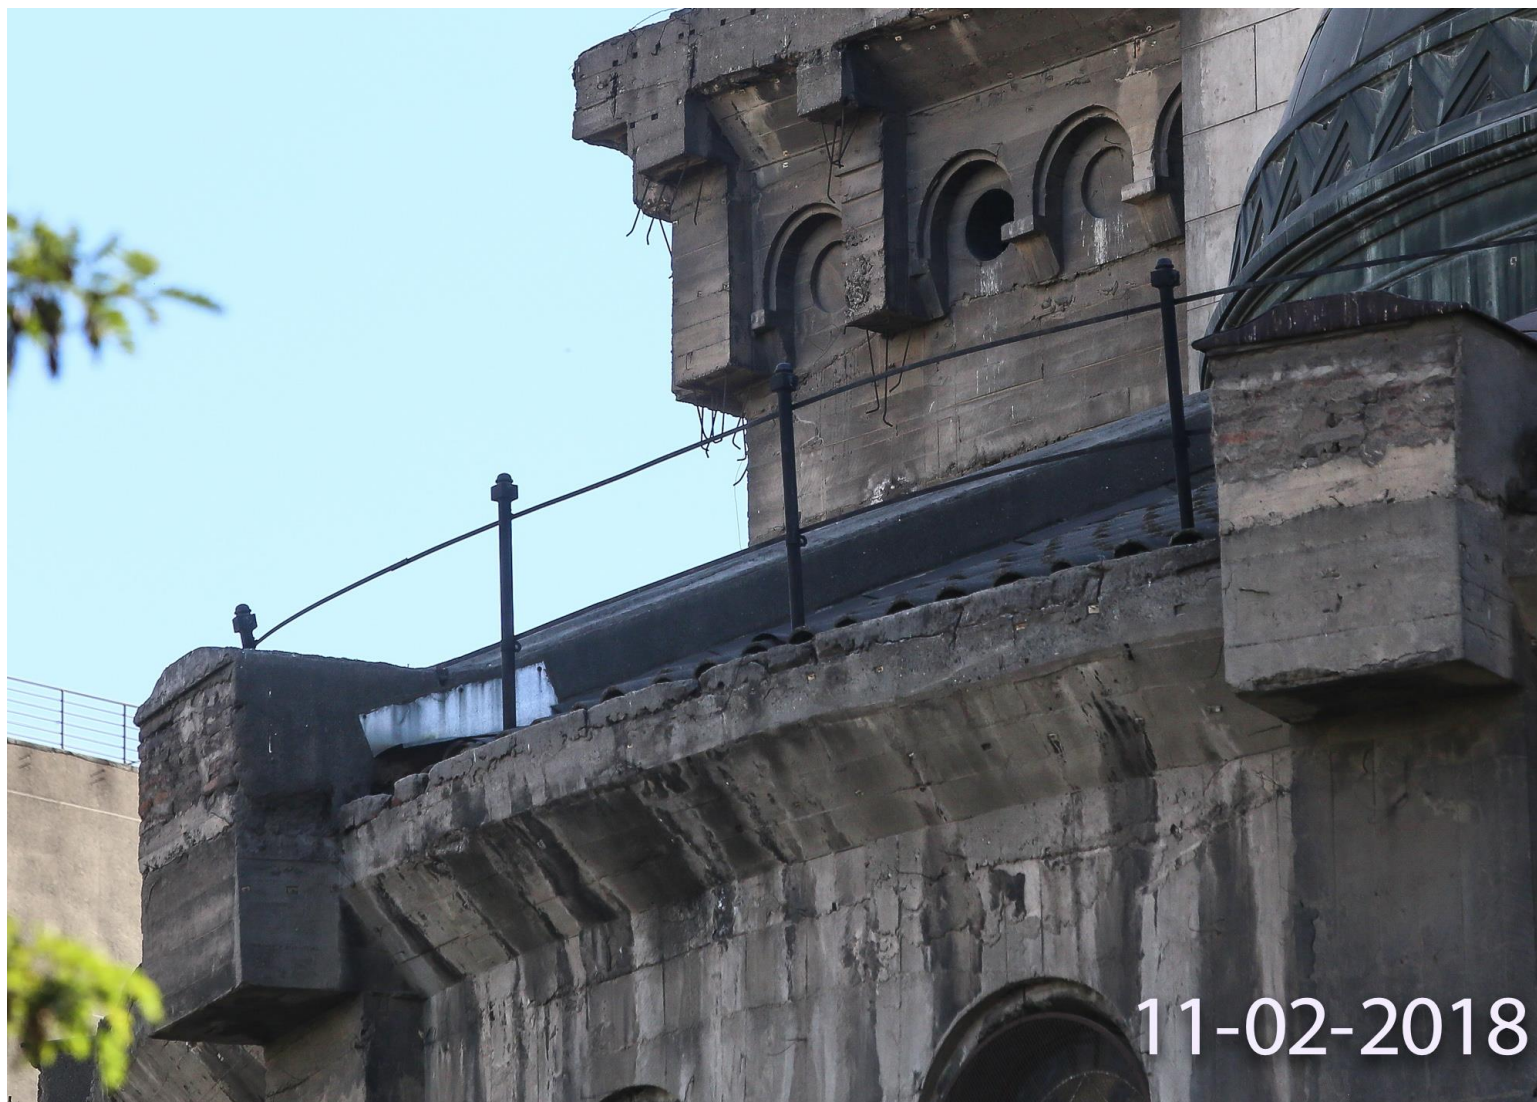
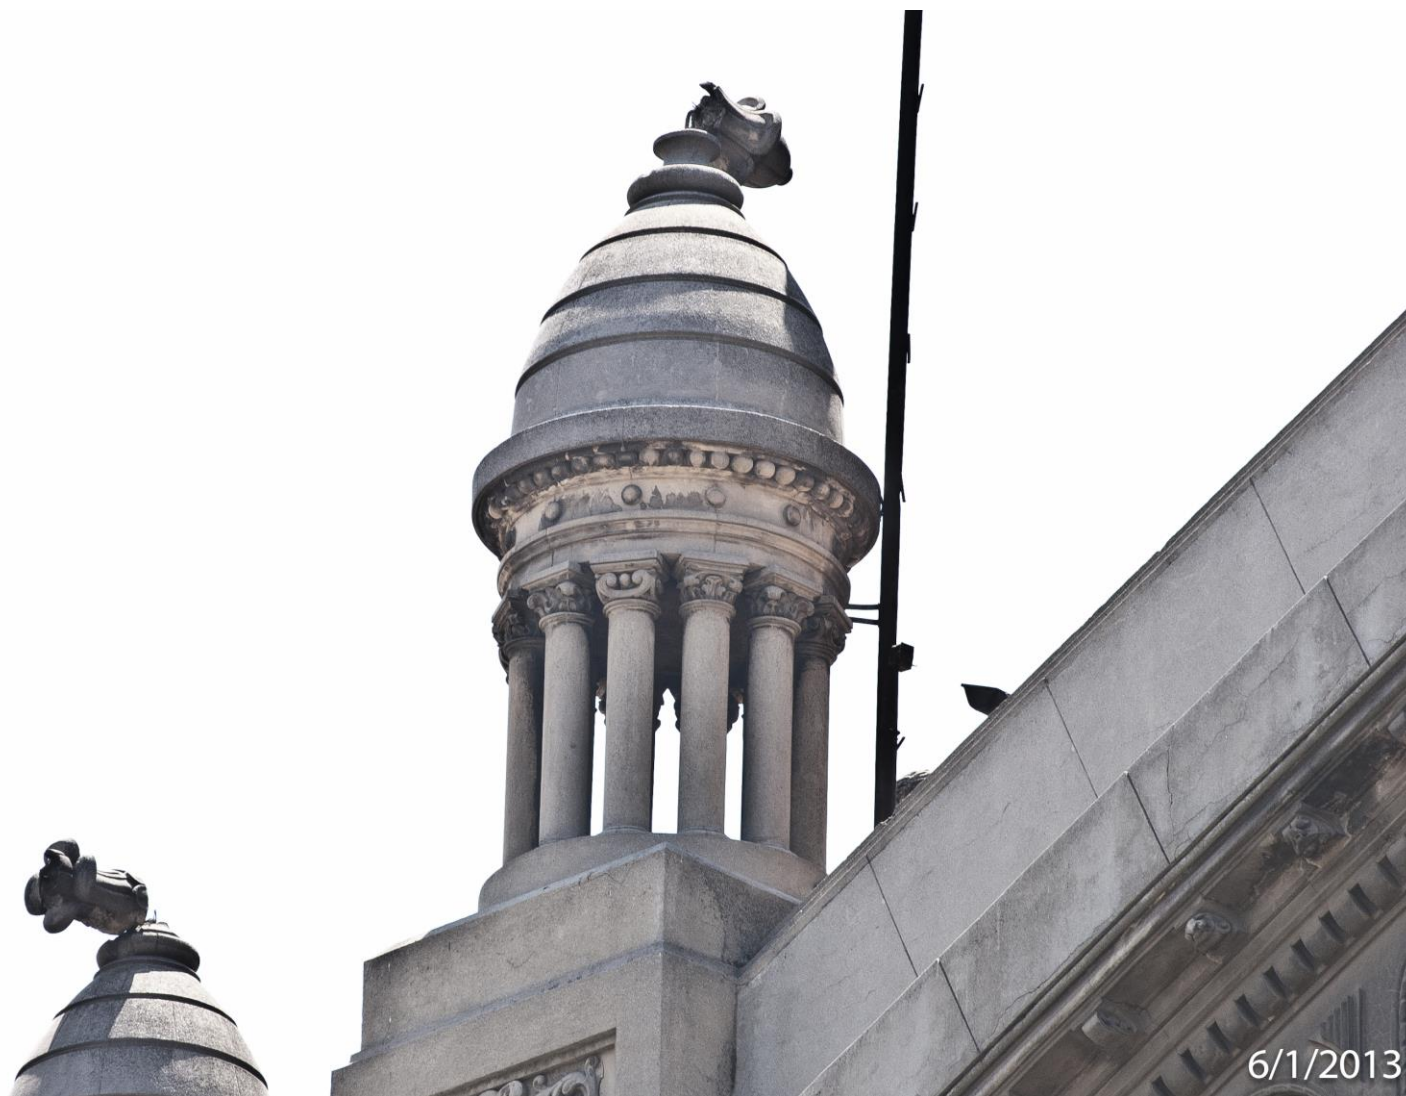
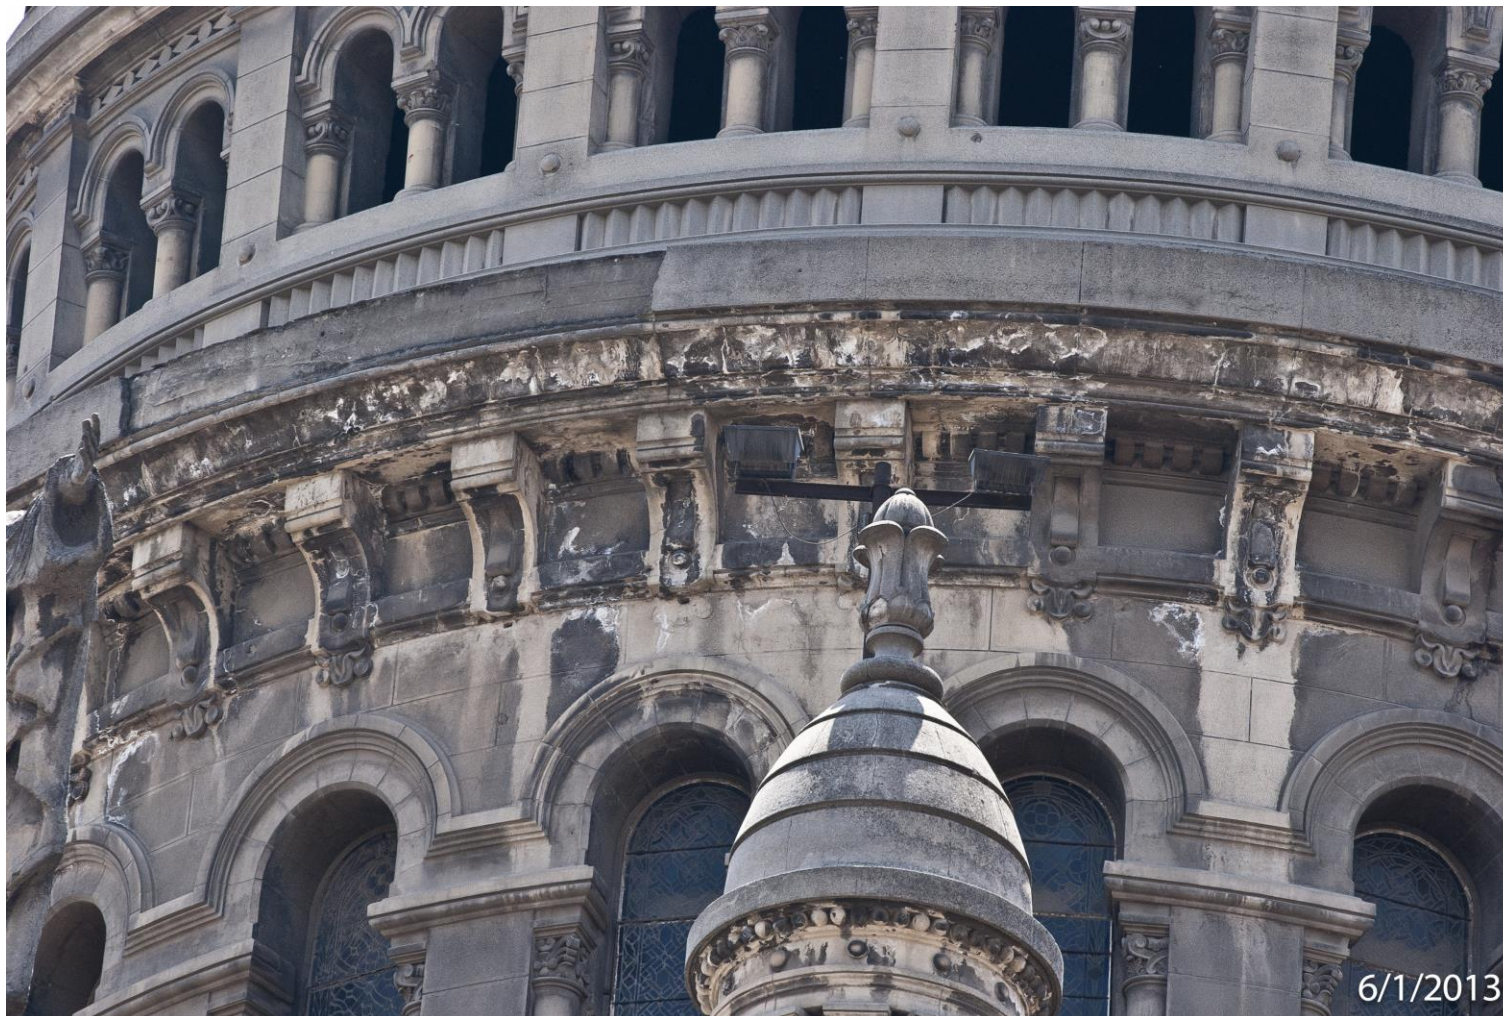
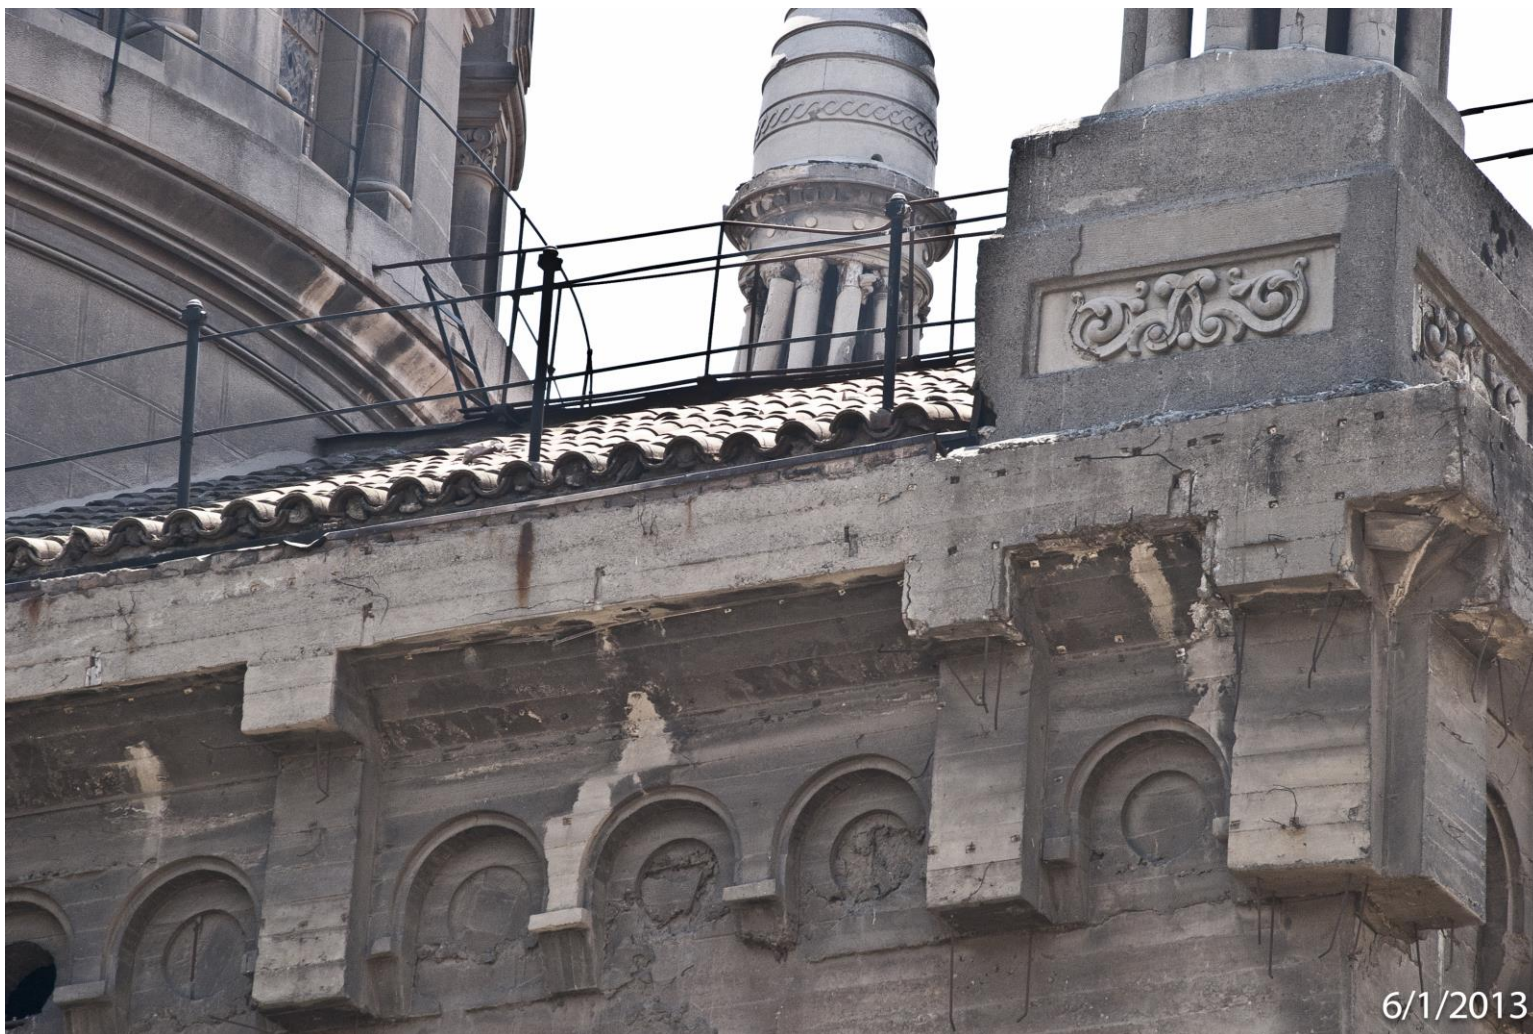
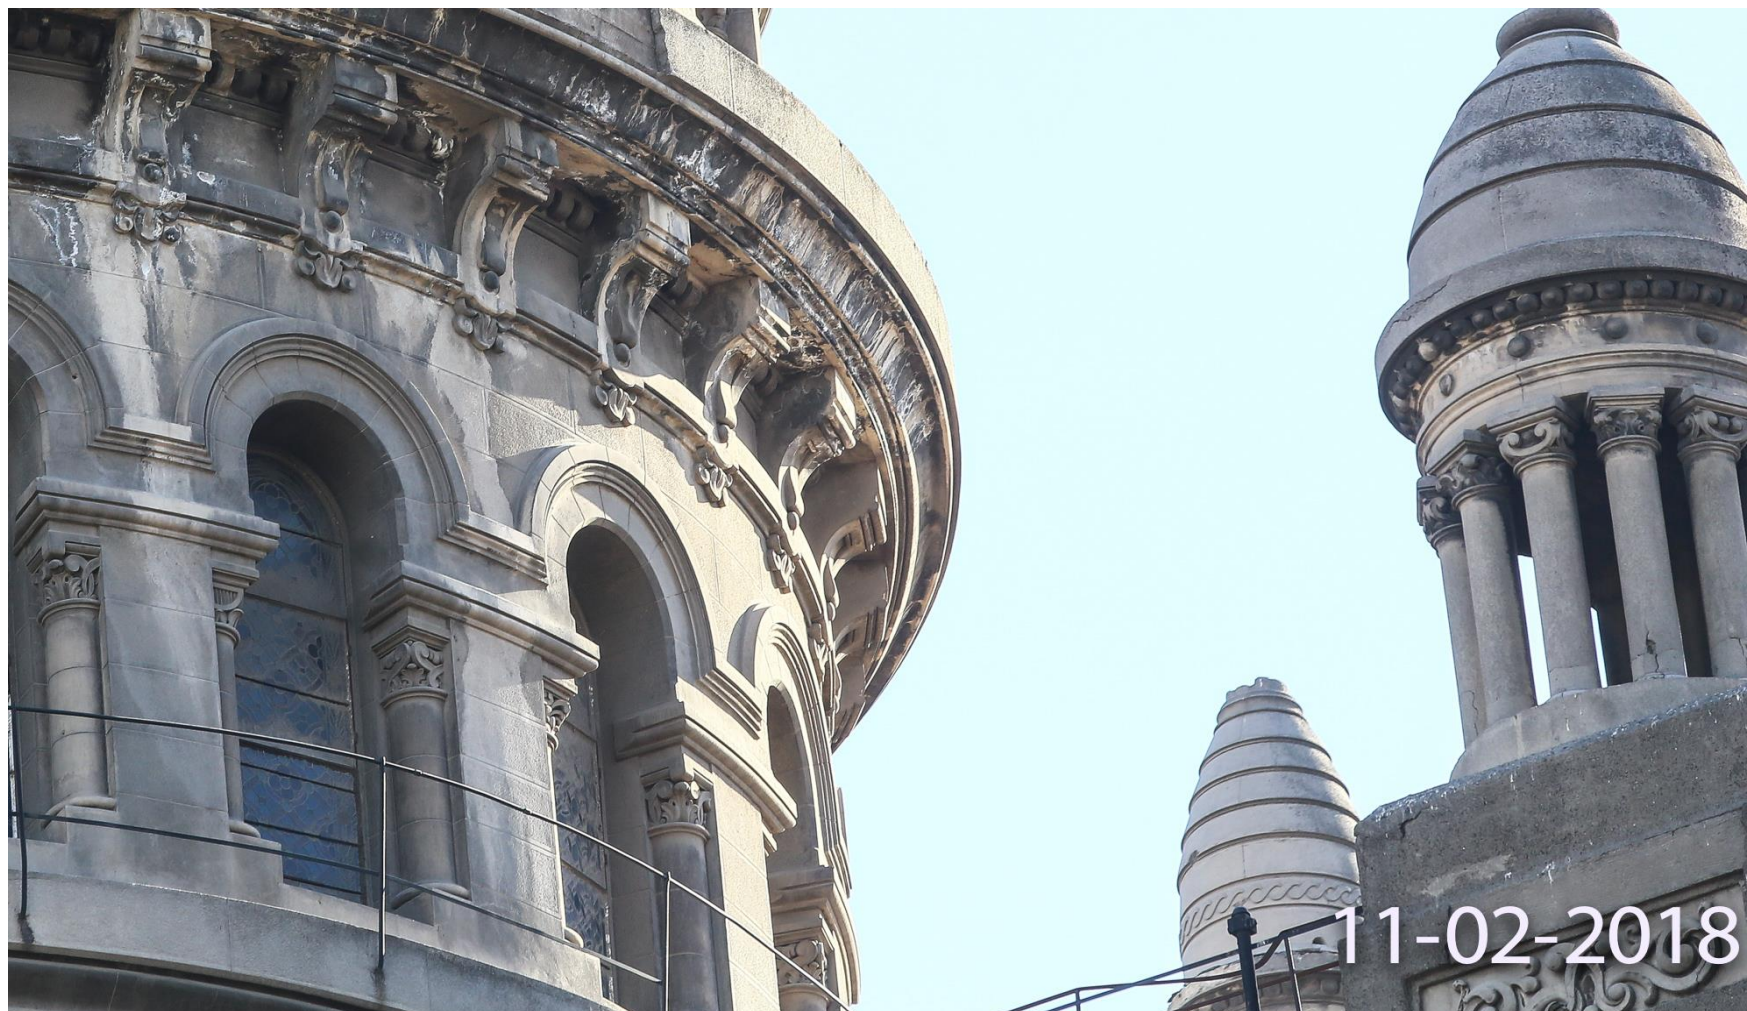
El presente informe tiene como objetivo principal realizar un análisis comparativo a nivel fotográfico de alta resolución, del estado de las fachadas del Edificio Patrimonial Basílica de los Sacramentos, tomado el 6 de Enero del año 2013, previo al inicio de la construcción de las obras subterráneas de la Línea 3 de Metro de Santiago, comparándolas con las actuales fotos tomadas en Febrero del año 2018. Para este trabajo se consideró hacer una réplica lo más exacta de la fotografía tomada el año 2013, teniendo que buscar el mismo ángulo y resolución de la fotográfica para poder hacer una comparación visual.

De acuerdo a la comparación visual que se ha podido realizar entre el registro fotográfico tomado en enero del año 2013 versus el registro de Febrero del 2018, se aprecia que las estructuras mantienen los hallazgos observados, es decir: Fisuras, grietas y desprendimientos en varias cornisas. Fisuras y grietas en muros, antetechos y vanos. Grietas y fisuras en todas las cúpulas, pérdida del hormigón en varias columnas que soportan a las cúpulas quedando perfiles metálicos (o armaduras) al descubierto. Pieza de remate superior de la cúpula caída, quedando "colgada" de esta. No se aprecia que las obras de Metro han provocado efectos en la edificación.
