**EMPRESA DE TRANSPORTE DE PASAJEROS  
METRO S.A.  
DIVISIÓN PROYECTOS DE EXPANSIÓN**

## **RESUMEN TÉCNICO EJECUTIVO**

# **ANÁLISIS EDIFICIOS PATRIMONIALES PROYECTO LÍNEA 3 METRO DE SANTIAGO**

**FEBRERO 2018**

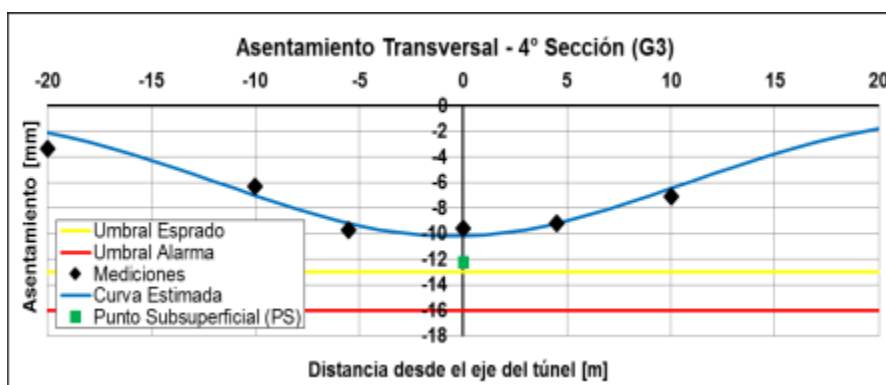
De forma general el asentamiento e influencia típica en superficie producto de la excavación de túneles sigue la forma de una campana de gauss invertida, con su máximo justo en el eje del túnel. Este asentamiento decrece drásticamente a medida que se aleja del eje del túnel.

Cabe destacar que en la figura 1 se magnifica la escala del asentamiento (eje vertical) y se presenta en milímetros, mientras que el eje horizontal se presenta en metros.

Figura N°1: Curva de asentamiento superficial típica producto de la construcción de túneles

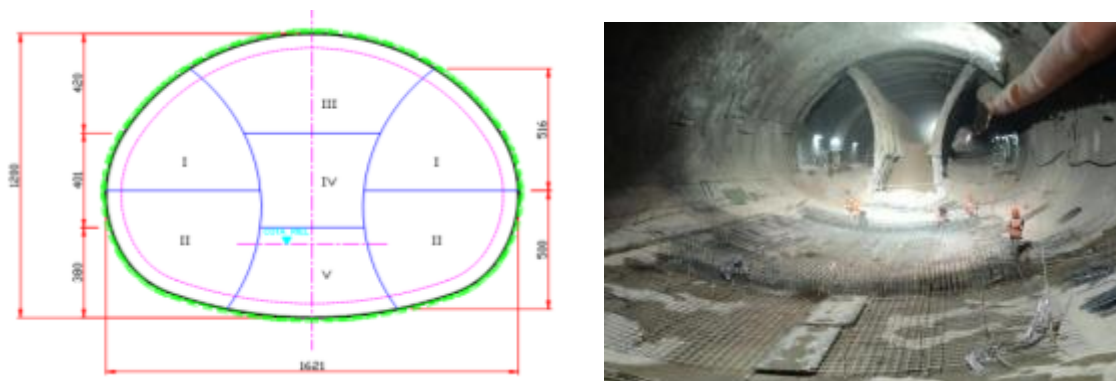
## I. Diseño y Construcción de túneles de Estación con 2 muros temporales:

Como se indicó anteriormente, el objetivo de esta medida es subdividir la sección completa del túnel (180 m<sup>2</sup> de área) en secciones de menor dimensión, lo cual disminuye los asentamientos superficiales producto de la obra.

Figura 2: División de la sección completa del túnel excavada en 7 subsecciones de menor área. Ejemplo Túnel Estación Plaza de Armas

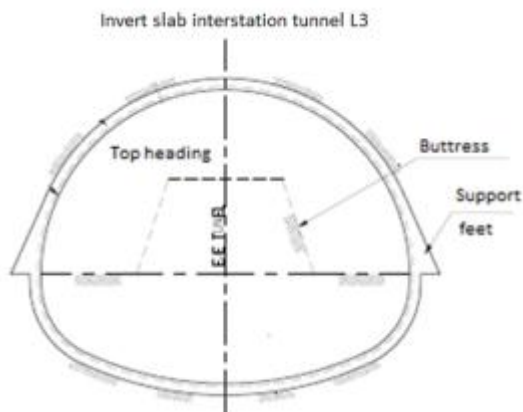
## II. Construir los túneles Interestación con cierre inferior (contrabóveda)

Para el tramo donde los túneles de Línea 3 cruzan la zona patrimonial de Santiago, se determinó realizar el diseño de ingeniería de los túneles entre estaciones (interestación) con contrabóveda, disminuyendo al máximo la afección en superficie. En general para suelos de buen comportamiento, como es el caso de los suelos del centro de Santiago (suelos con buena cohesión), se construyen túneles tipo “Herradura” los cuales no tienen contrabóveda y por lo tanto su construcción es más rápida y de menor costo, sin embargo debido a que se iba a pasar bajo una zona patrimonial, se optó por el diseño con contrabóveda para asegurar un asentamiento mínimo en superficie lo cual fue corroborado por los datos de monitoreo.

Figura N°3: Sección típica túnel con contrabóveda

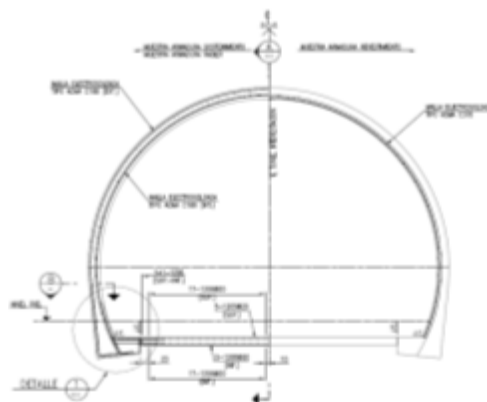
Figura N°4: Sección típica túnel tipo "Herradura"

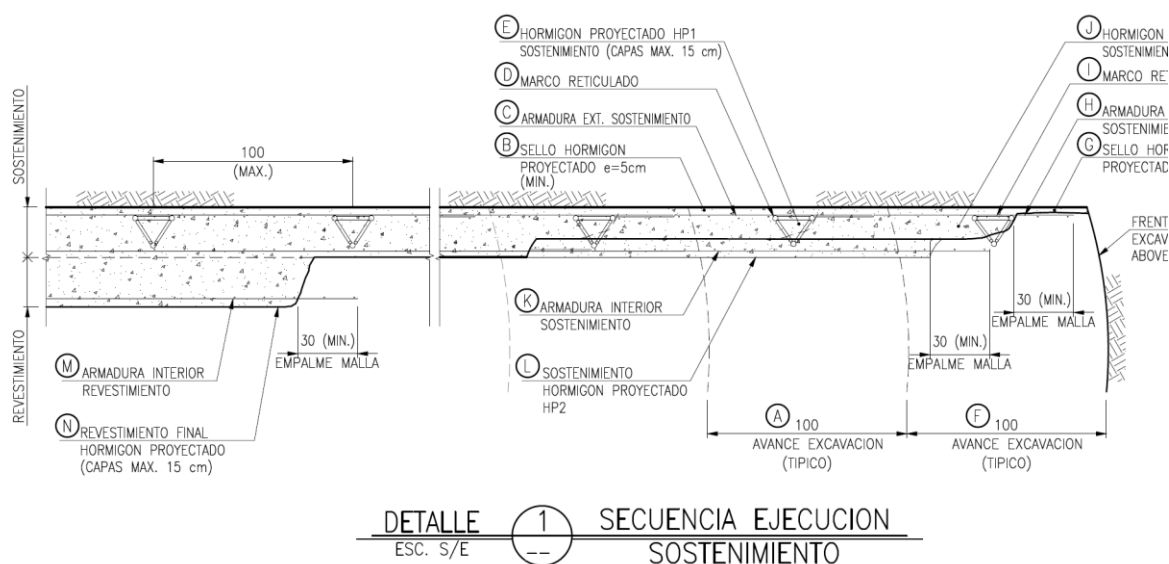
La longitud nominal de avance de la excavación, para el presente Contrato de la Línea 3, fue de 1,0 m como máximo. En función de las condiciones geológica – geotécnica e hidrogeológicas reinantes, como de otros criterios tales como la necesidad de limitar las deformaciones, etc, la longitud de avance de la excavación podría ser reducida, pudiendo ser de 0,8 m y hasta 0,5 m, tal como se determine en terreno por el equipo de diseño en obra.

Figura N°5: Sección típica que muestra la longitud el avance de túnel

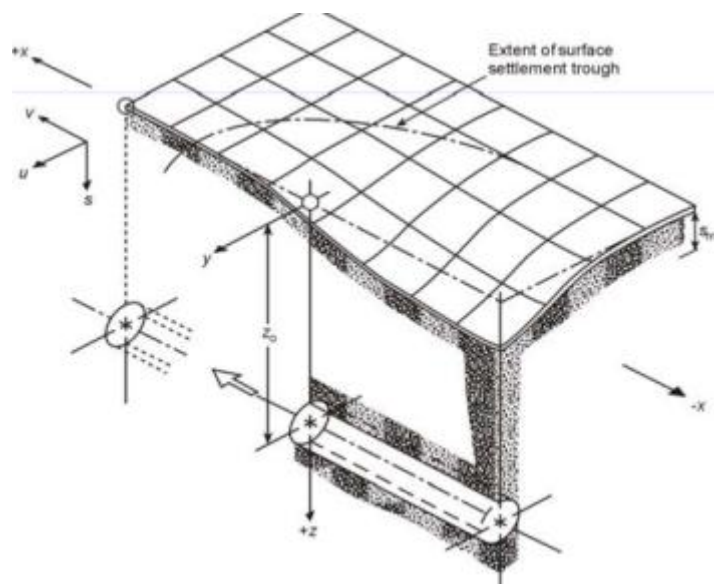
La excavación de un túnel genera deformaciones del suelo en la superficie, de acuerdo a lo mostrado en la Figura 4.1. El perfil de deformaciones depende de la estratigrafía de terreno, características de las secuencias constructivas y propiedades mecánicas del túnel.

**Figura 4.1: Esquema de Asentamientos Superficiales, durante la excavación del Túnel.**

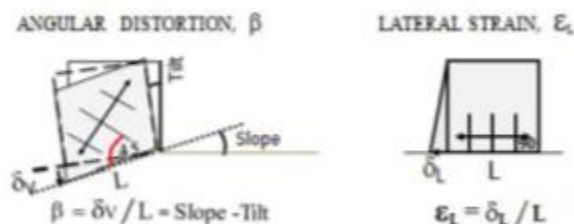
Los principales parámetros de control, para definir si las deformaciones tienen afección en las estructuras superficiales, son:

- a) Deformación y asentamiento puntual máximo.
- b) Distorsión angular.
- c) Distorsión lateral.

**Figura 4.2: Esquema de representación de distorsión angular y deformación unitaria lateral (Cording, 2010)**

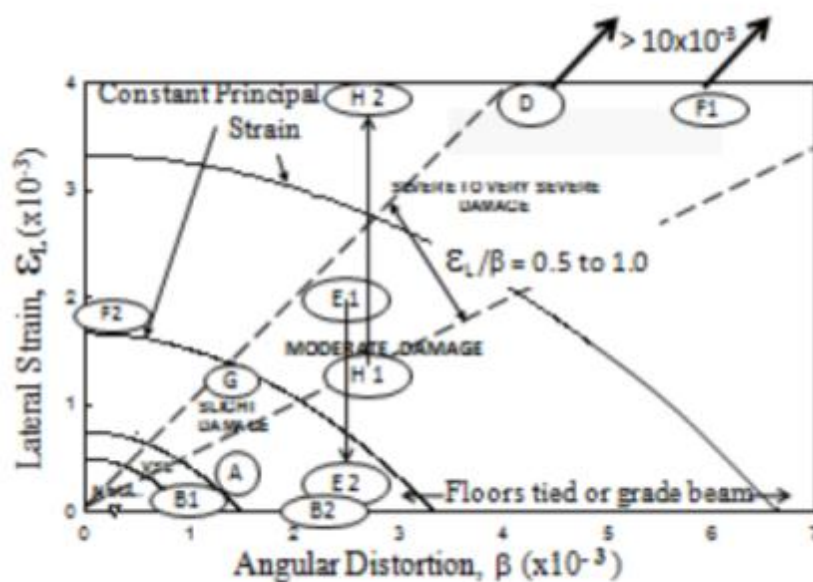
La afectación a estructuras superficiales debido a la construcción de túneles o excavaciones subterráneas ha sido estudiada desde antes de los años 70 en Inglaterra y Estados Unidos principalmente para estructuras patrimoniales como el Metro de Washington y la catedral de Westminster. Sowers(1962) entrega límites de distorsión angular para flexión convexa en muros de carga que va entre 1/2000 y 1/1000. Bjerrum(1963) limita la distorsión de estructuras reticuladas, no aplicable a las estructuras patrimoniales en estudio. Meyerhof (1977) formula un límite de seguridad para flexión cóncava y convexa en muros de cargas que van entre 1/1000 y 1/2000. Burland and Wroth (1974) usan teoría de viga para describir el efecto de la razón largo/altura del edificio en las distorsiones basales, aplicable a edificaciones de muros y fundaciones superficiales. La teoría de Boscardin and Cording (1989), actualizada por Cording et al. en el 2001, que es el estado del arte para la evaluación de afecciones en edificios inducidas por excavaciones definen la afección en base al par distorsión angular y deformación unitaria lateral. Donde los límites entre categoría de afección representan una deformación unitaria de extensión constante. (Figura 4.3). Se puede observar que con una distorsión angular menor a 1/2000 se esperan afecciones muy menores.

After Cording, et al., 2001, modified after Boscardin & Cording 1989

**Figura 4.3: Afecciones en edificios inducidas por excavaciones (Cording, 2010)**

Cabe destacar que el principal parámetro de control que expone potenciales afecciones a las estructuras es la distorsión angular, ya que controla asentamientos diferenciales a lo largo de un eje estructural y ha sido corroborado en la actualización de la normativa española que aborda estos efectos donde sólo se controla la distorsión angular y no el asentamiento puntual.
