**MEMORÁNDUM DFZ N°16/2019**

**MAT.: Remite motivos de rechazo del SAFA 354-2019**

**Fecha: miércoles, 15 de mayo de 2019**

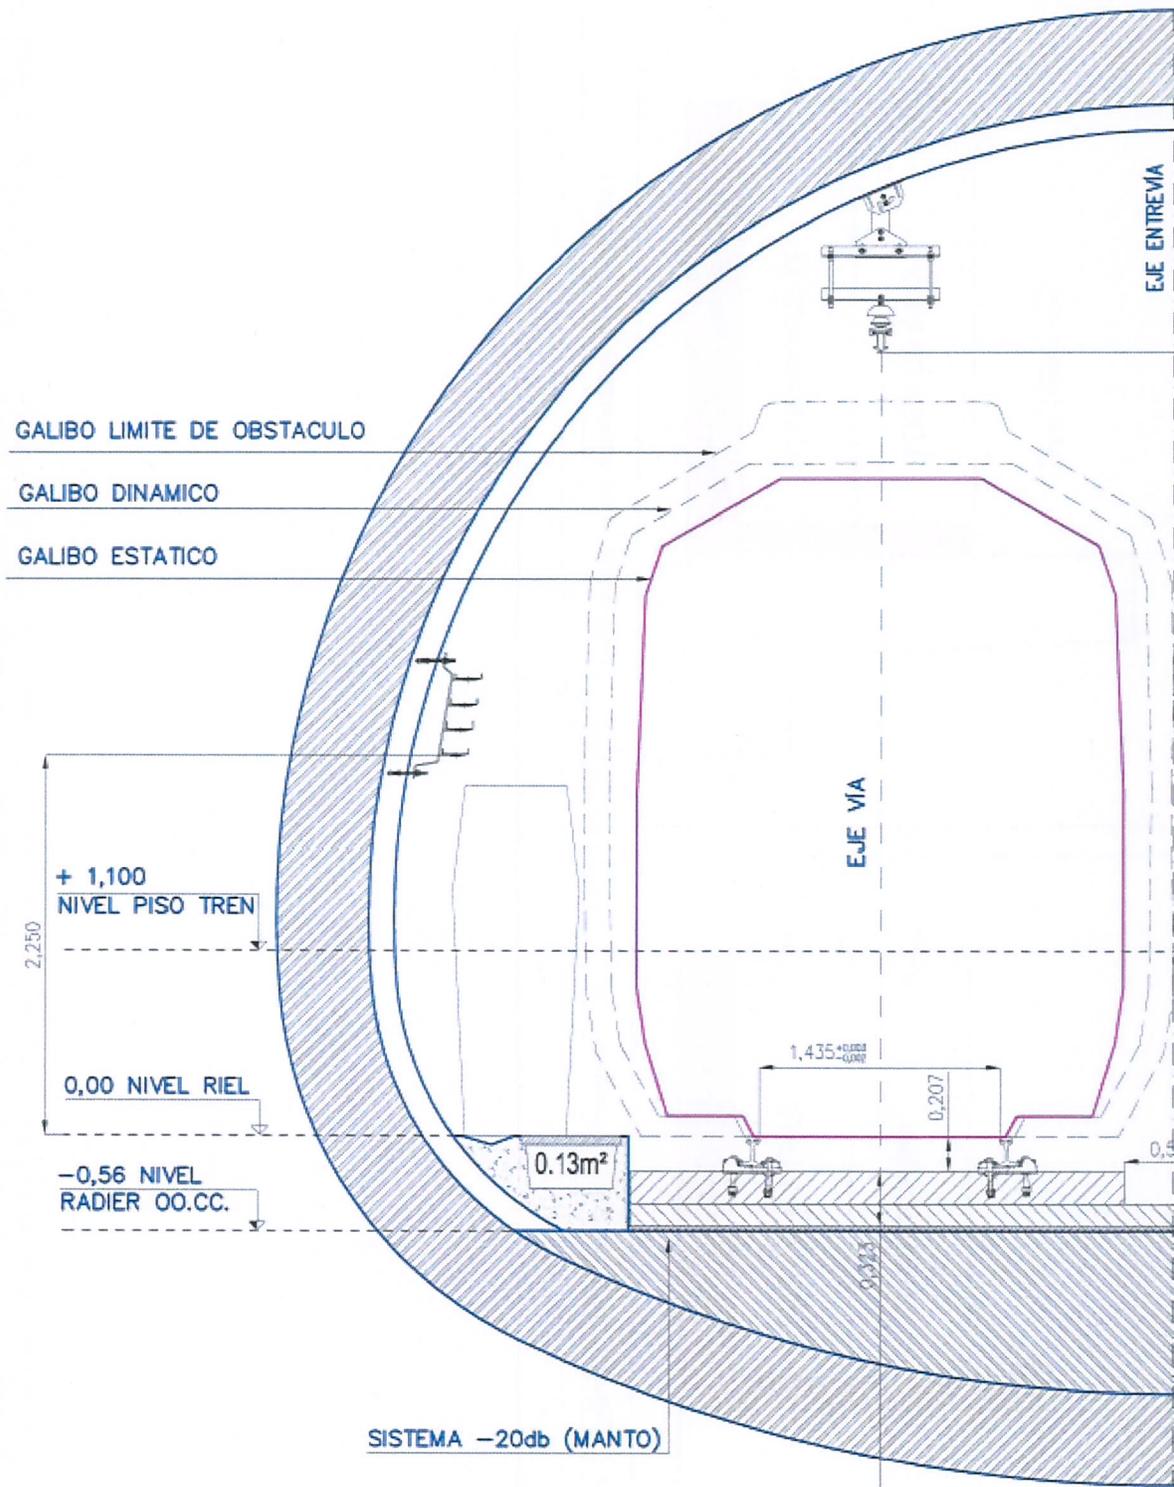
Figura 2. Figura 5 del documento "P63-IT-0069-PRO-000-VI-00021-R03 Procedimiento de Ejecución- Montaje de Sistema de Mitigación -20dB", descriptiva del Sistema -20 dB ya instalado

- c. Documento **“P63-IT-0069-PRO-000-VI-00021-R03 Procedimiento de Ejecución- Montaje de Sistema de Mitigación -20dB”**, presentado como Anexo G a la respuesta a la Res. Ex. 435/2018, de fecha 5 de diciembre de 2016. El documento tiene 11 páginas, y describe los recursos a emplear y procedimientos para realizar el sistema anti vibrátil (manta elastómera) de la vía del Metro de Santiago. Incluye Fotografías y esquemas conceptuales que indican que la Manta se ubica bajo Losa Flotante y Hormigón, y Figuras descriptivas del sistema (ver **Figura 2** y **Figura 3**).

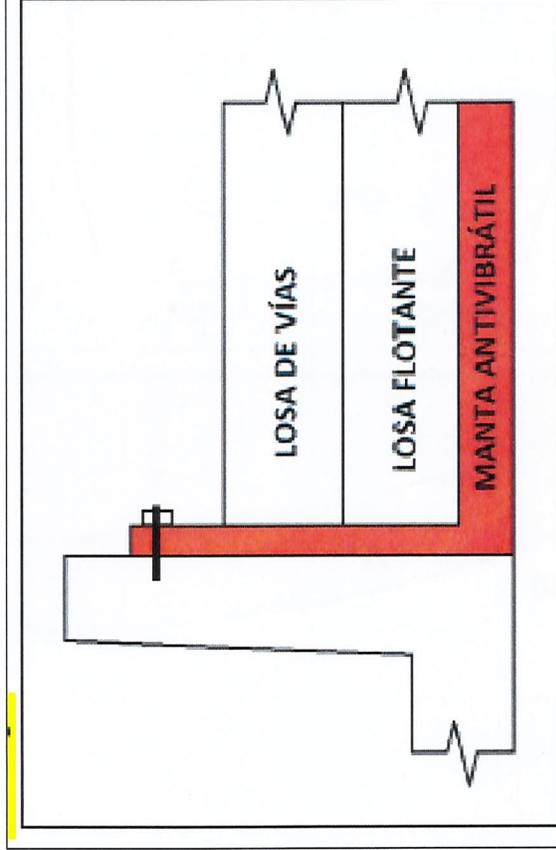
Figura 3. Figuras 2 y 5 del documento "P63-IT-0069-PRO-000-VI-00021-R03 Procedimiento de Ejecución- Montaje de Sistema de Mitigación -20dB", descriptivas del Sistema - 20 dB ya implementado.

Fig. 2: Fijación de la manta a la canaleta

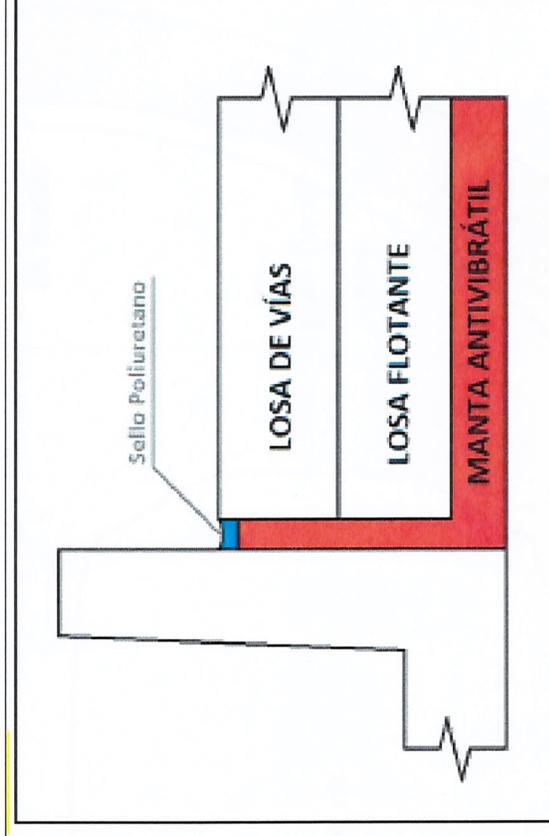
Fig. 5: Sello de poliuretano de la Manta

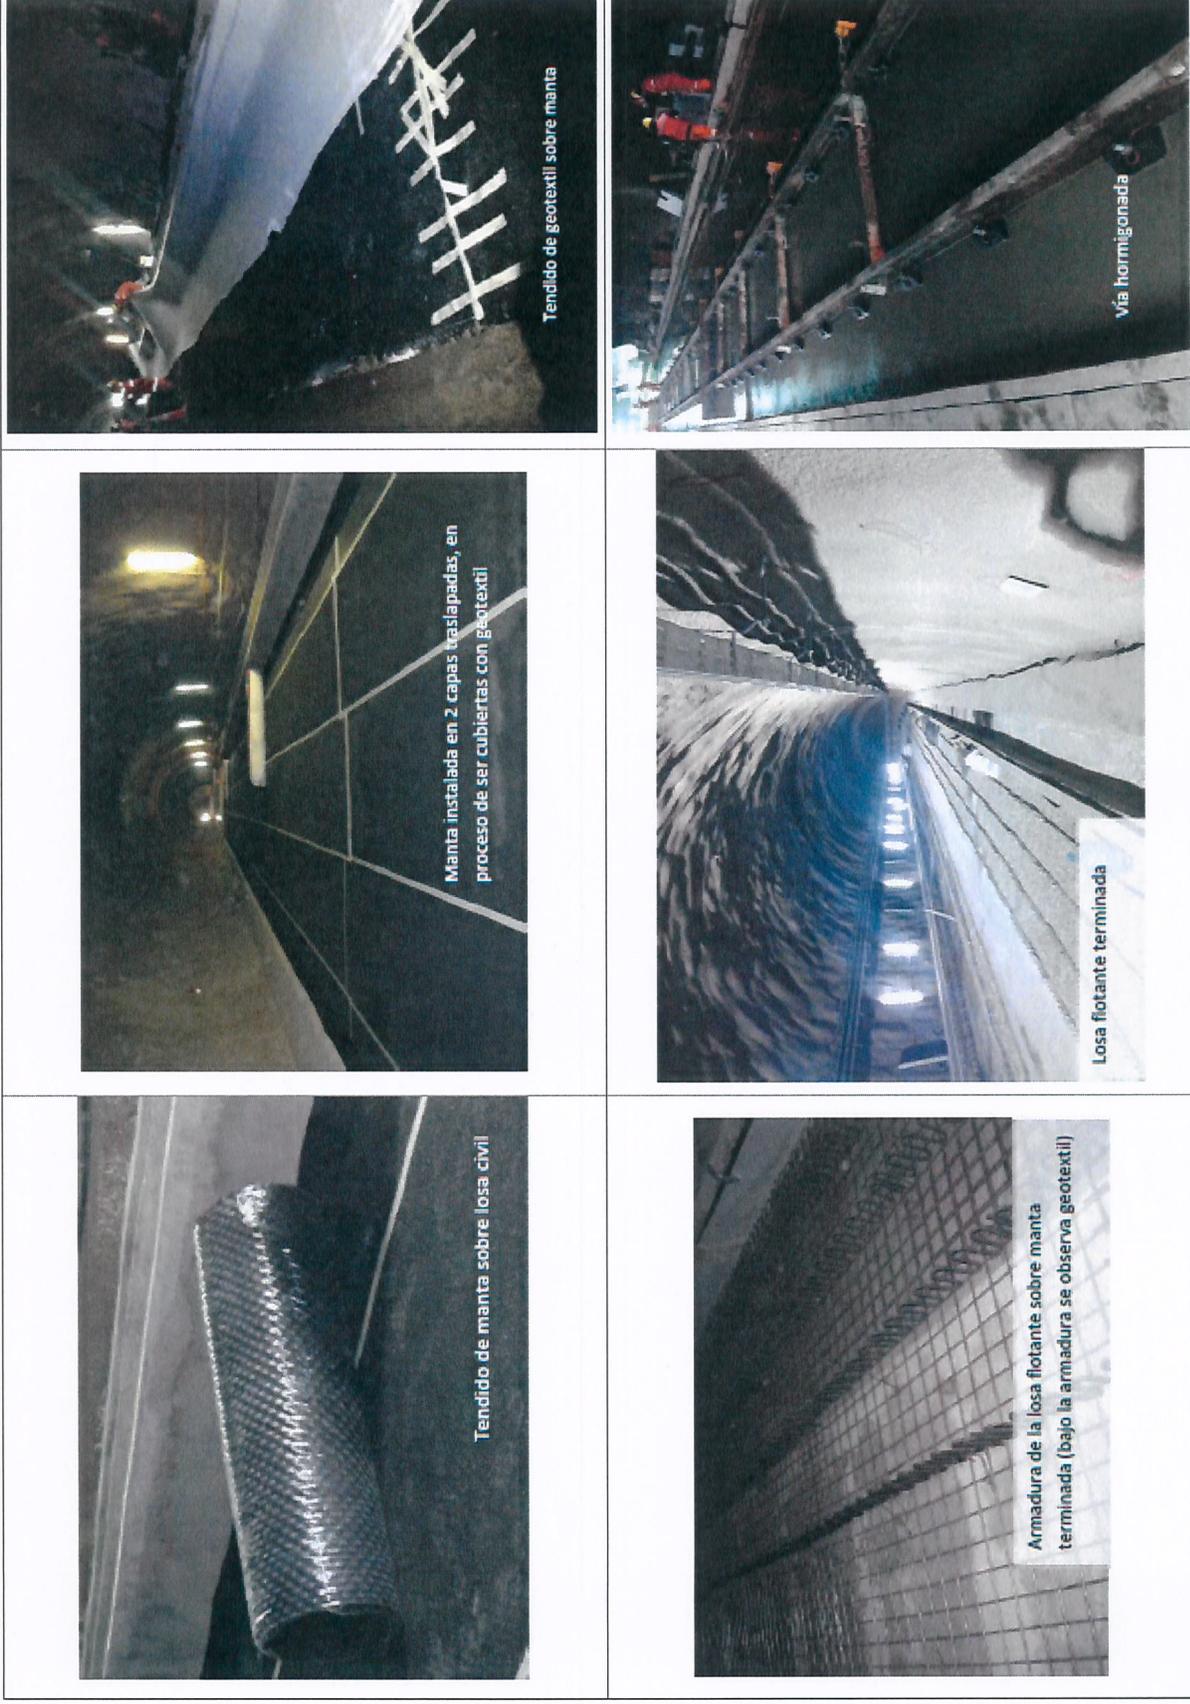
Figura 4. Fotografías del documento "Fotografías Proceso de Instalación de Sistema Antivibratorio"

- d. Documento **“Fotografías Proceso de Instalación de Sistema Antivibratorio”**, presentado como Anexo N°17 a la respuesta a la Res. Ex. 705/2018. El documento tiene 6 páginas y 12 fotografías a color, que evidencian que la Manta instalada se ubica bajo Losa Flotante y Hormigón (ver **Figura 4**).
