MINUTA TÉCNICA

DETALLE DE CANAL DE HORMIGÓN Y TUBERIA DE LAMAS EN IP-A2

CARGO N° 4 RES. EX. N°1 / ROL D-018-2019

SCM MINERA LUMINA COPPER CHILE

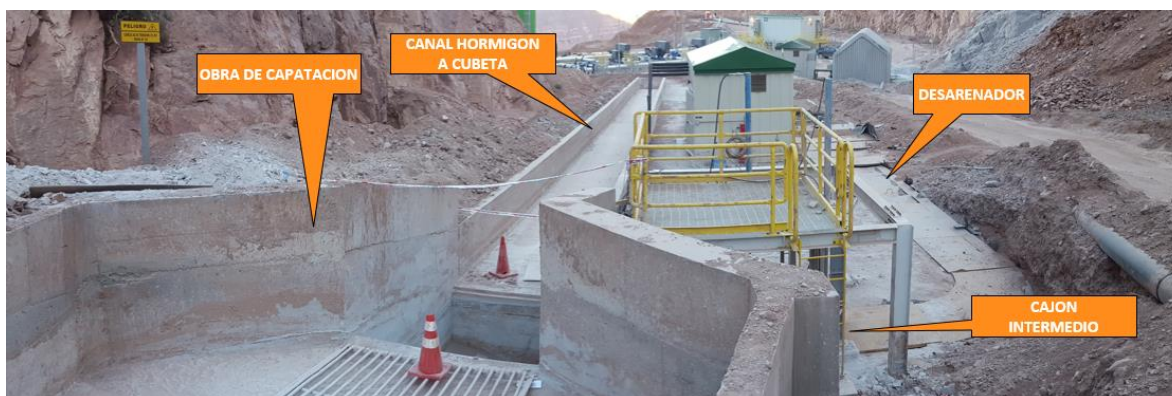
Figura 2-3: Vista panorámica IP-A2 durante limpieza post-derrame 2018.

Fuente: Anexo N°4.3, Figura 3-4.

La IP-A2 está diseñada y construida como una obra de captación de alta montaña, cuya operación se sustenta en el uso de una serie de elementos estructurales para clasificar y separar el flujo interceptado, derivándolo según sea el caso, al río Ramadillas o hacia la cubeta del depósito. Las principales obras construidas de la IP-A2 se presentan esquemáticamente en la Figura 2-2, mientras que en la Figura 2-3 se presenta una vista panorámica de la obra durante las labores de limpieza post-derrame de 2018.
