**EN LO PRINCIPAL:** ACOMPAÑA INFORMACION REQUERIDA. **PRIMER OTROSÍ:** ACOMPAÑA DOCUMENTOS. **SEGUNDO OTROSÍ:** SOLICITA RESERVA DE INFORMACION.

**Paola Fritz Torrealba**, en representación de KDM S.A. (en adelante KDM), en el marco del procedimiento sancionatorio **Rol N°D-026-2019**, iniciado en contra de mi representada, a la Señora Sigrid Scheel Verbakel, Fiscal Instructora, digo:

***1. Entregar información sobre el tratamiento de líquidos percolados utilizados en el RSLLC y su disposición final, durante el transcurso del año en curso (2020).***

La Planta de Tratamiento de Lixiviados del Relleno Sanitario Loma Los Colorados se compone de distintas unidades; Sistema Biológico, Unidad de Ultrafiltración, Unidad de Osmosis Inversa y Deshidratado de Lodos.

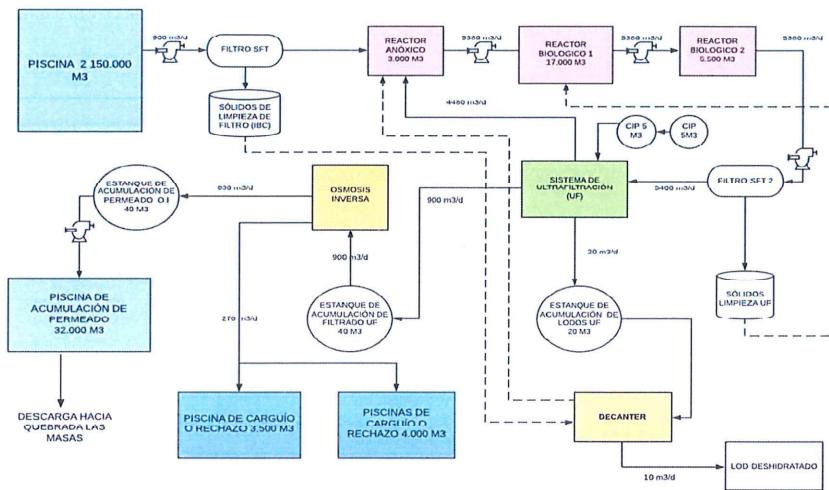
El lixiviado generado por el RSLLC es almacenado en las diferentes piscinas de acumulación, actualmente la alimentación a la Planta de Tratamiento de Lixiviados proviene de la Piscina P2, que posteriormente pasa al reactor anóxico, aeróbico de fangos activos y MBR, después de lo cual se filtra en la unidad de ultrafiltración, separando el líquido filtrado del fango. El fango se retorna al reactor anóxico de forma de seguir aumentando los microrganismos en el proceso biológico y el líquido "filtrado" en la ultrafiltración, se envía a la Piscina P4, hasta alcanzar los parámetros óptimos de funcionamiento para entrar a la unidad de osmosis inversa.

Imagen 1. Esquema PTL

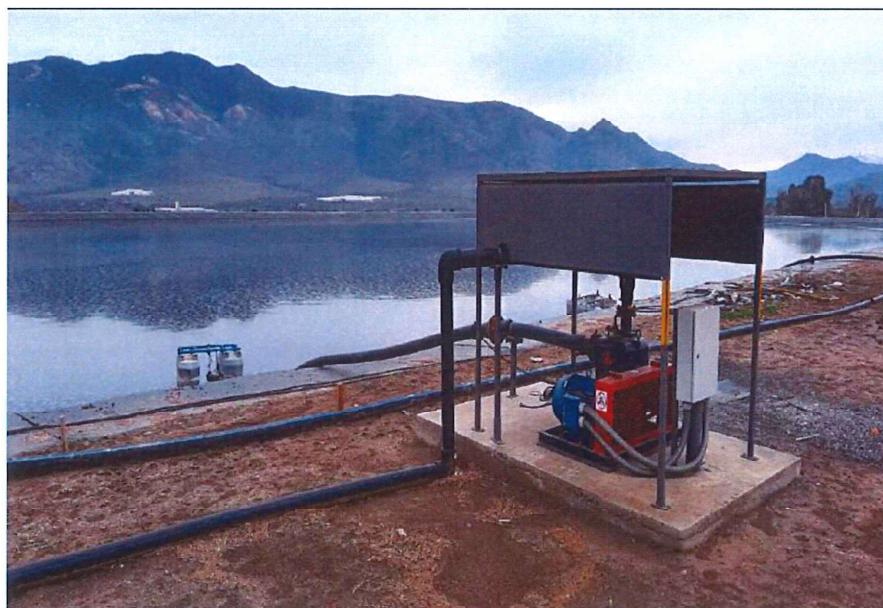
La alimentación a la Planta de Tratamiento de Lixiviados (PTL) se realiza a través de una bomba centrífuga superficial ubicada en el costado derecho de la piscina P2.

La bomba es accionada por el operador desde la sala eléctrica de la PTL dando partida y parada a la bomba cuando se requiera.

El caudal nominal entregado es de  $45 \text{ m}^3/\text{h}$  con una presión de descarga de 4 bar.

Imagen 2. Bomba de afluente a PTL

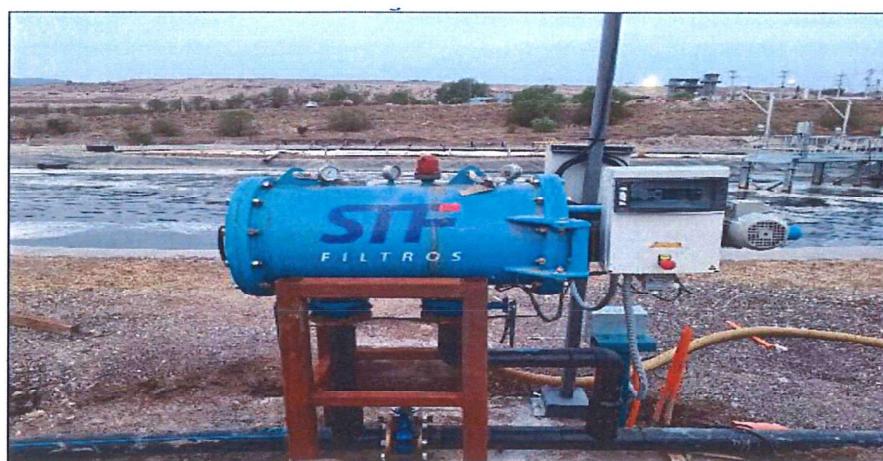
La filtración de lixiviado proveniente desde la P2, se realiza a través del equipo Filtro SFT, ubicado a un costado del reactor anóxico. Este equipo está enlazado vía bluetooth con la bomba de alimentación de PTL ubicado en la P2, por lo cual, cuando la bomba comienza su funcionamiento el filtro también lo realiza.

El Filtro SFT elimina todos los sólidos menores a 300 micrones para evitar su ingreso al sistema de tratamiento.

Imagen 3. Filtro SFT

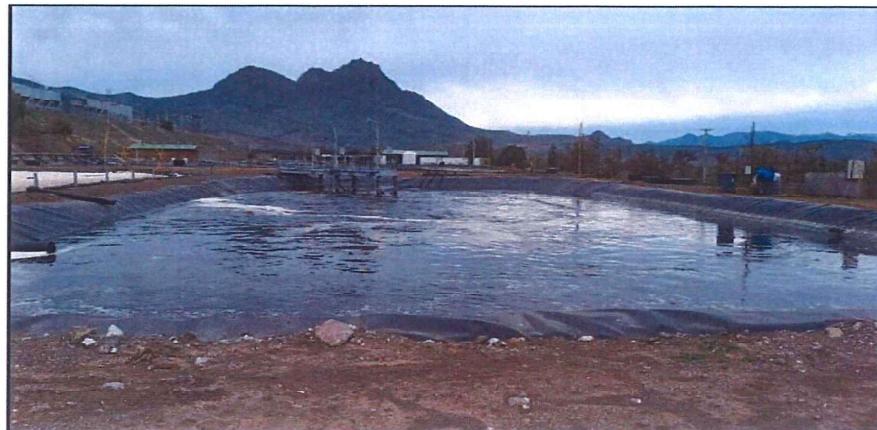
A través del reactor anóxico y los agitadores sumergibles se mantiene una mezcla homogénea y se realiza el proceso de desnitrificación.

El lixiviado filtrado proveniente de la P2 ingresa al reactor anóxico de capacidad volumétrica de 3.000 m<sup>3</sup>. Por otro lado, mediante un caudalímetro se registra el flujo de recirculación proveniente desde el equipo de ultrafiltración (UF), con el objetivo de mantener las condiciones biológicas activas para el proceso.

En el reactor anóxico, se dispone de dos mezcladores o agitadores para mantener la homogeneidad del lixiviado en la unidad, estos equipos son activados desde la sala eléctrica por el operador de planta, además se mide el potencial de óxido – reducción (ORP) con el fin de asegurar las condiciones anóxicas en el reactor.

Imagen 4. Reactor Anóxico

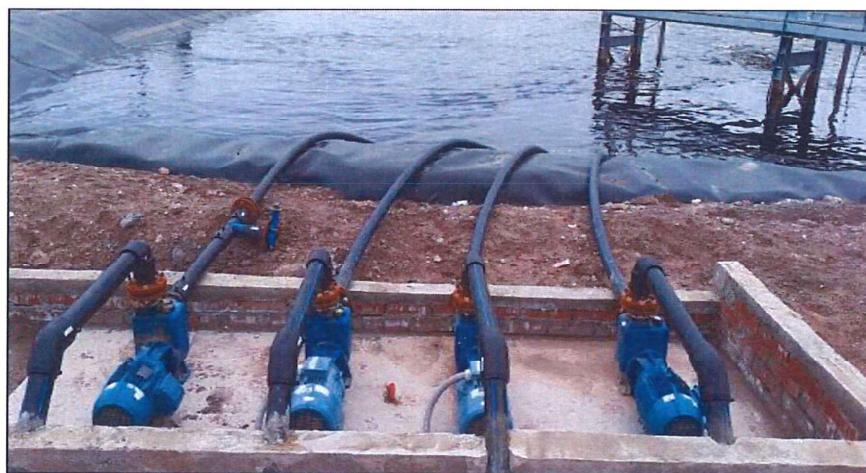
El lixiviado que es ingresado a este reactor es impulsado hacia el reactor aerobio a través de 4 bombas.

Imagen 5. Bombas de Traspaso de Reactor Anóxico a Reactor Aeróbico N°1

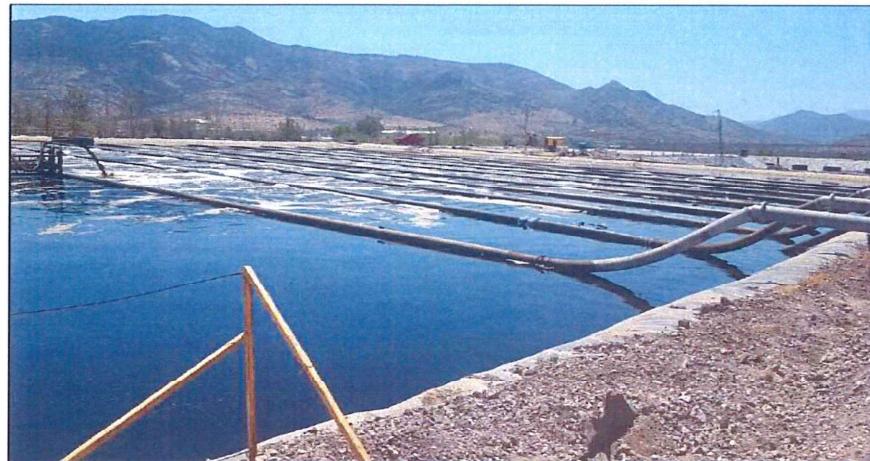
En esta unidad se abate la materia orgánica biodegradable mediante reacciones de óxido reducción con ayuda de oxígeno disuelto, por ello cuenta con un soplador de capacidad de 1.000 m<sup>3</sup>/h de aire, el cual incrementará gradualmente. Este flujo se inyecta el fluido por 10 líneas tubulares para finalmente llegar a los difusores y transferir el oxígeno necesario al proceso.

Imagen 6. Reactor Aerobio N°1

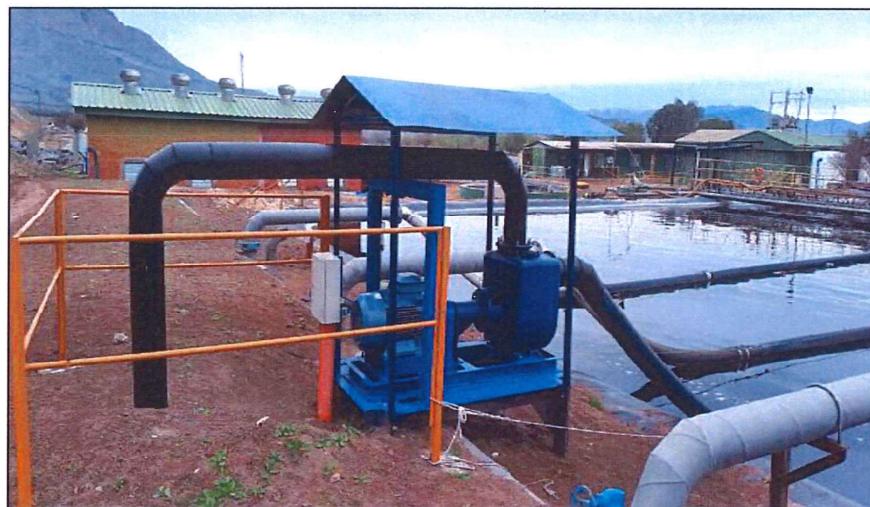
Imagen 7. Bomba de Traspaso Entre Reactores Aeróbicos

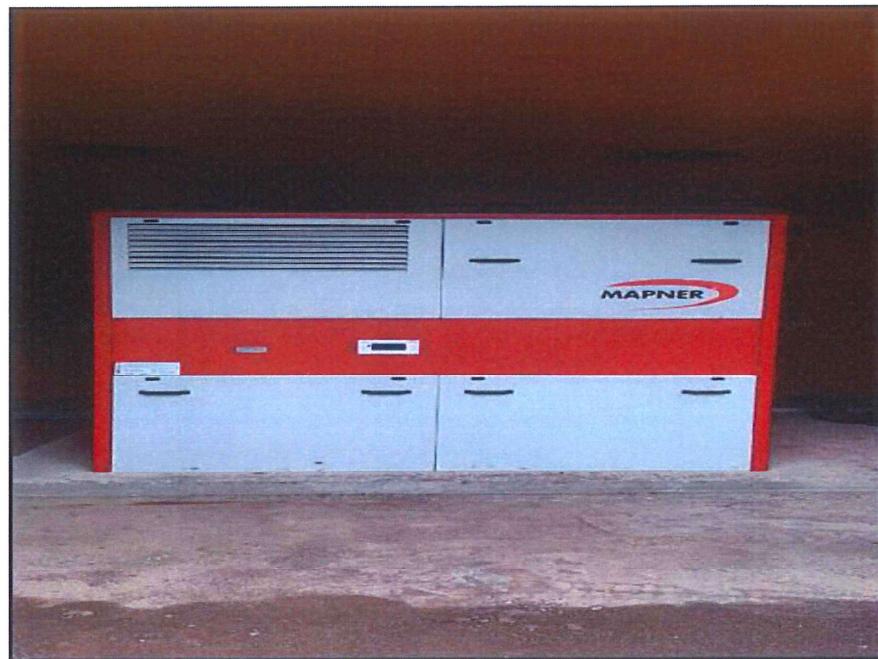
El segundo proceso oxidativo y de abatimiento final de la materia carbonácea y nitrogenada ocurre en el **reactor MBR** de 5.500 m<sup>3</sup> de capacidad.

En este equipo continúa la degradación de la materia orgánica y de los compuestos nitrogenados, gracias al sistema de aireación compuesto por 3 sopladores con capacidad de flujo total de 5.000 m<sup>3</sup>/h de aire.

Imagen 8. Soplador N°1 del Reactor Aerobio N°2

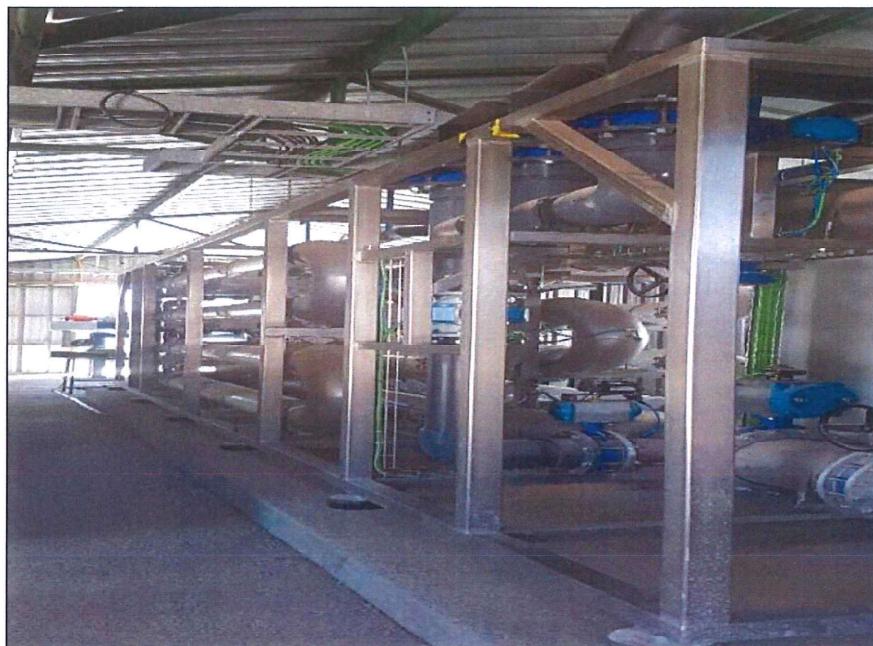
El sistema de ultrafiltración recibe el lixiviado tratado desde el pulmón y generara 3 flujos principales; Permeado UF (hacia estanque de 40 m<sup>3</sup>), Lodos UF (estanque de 20 m<sup>3</sup>) y recirculación UF hacia reactor anóxico.

Este proceso de separación física del licor de mezcla, tiene 6 equipos que lo constituyen y son los siguientes:

- Bomba de alimentación a UF de capacidad de 225 m<sup>3</sup>/h
- Filtro SFT de porosidad de 1 mm
- Dos estanques para lavados químicos de membranas de capacidad 5 m<sup>3</sup> cada uno

- Bomba de recirculación con capacidad de 780 m<sup>3</sup>/h
- Doce módulos con membranas
- Estanques de almacenamiento de filtrado y rechazo (40 y 20 m<sup>3</sup> respectivamente).

Imagen 9. Sistema UF

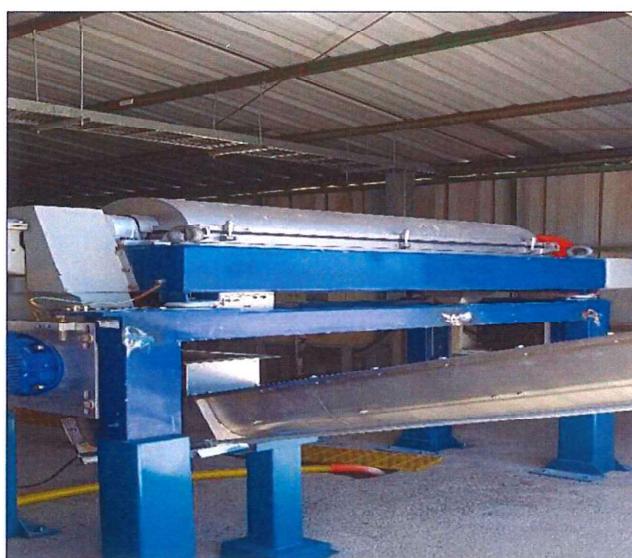
El tratamiento de lodos se realiza en el equipo Decanter, este equipo es alimentado desde el estanque de lodos de la ultrafiltración y el lodo deshidratado es depositado en una tolva de 20 m<sup>3</sup>. Este material se enviará a la cancha de secado que posee la instalación y una vez que cumpla con la humedad requerida, será dispuesto en el frente de trabajo.

Imagen 10. Decanter y tornillo sin fin

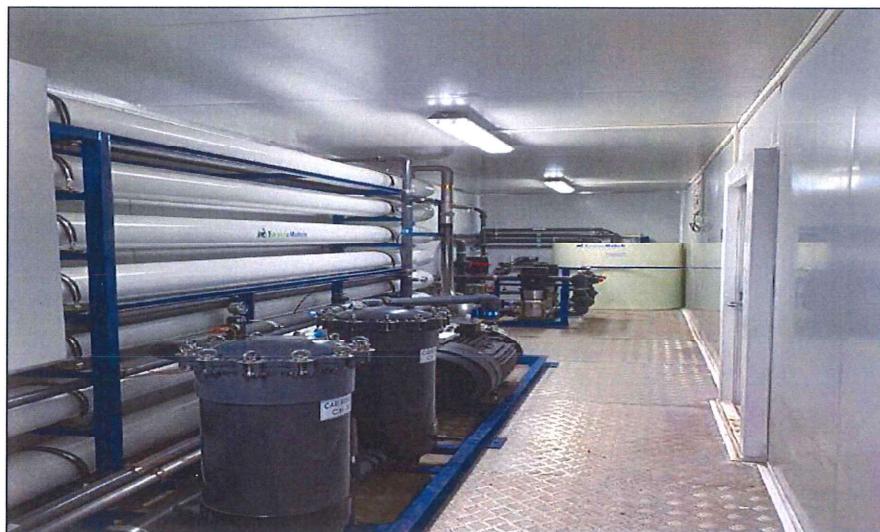
El equipo de ósmosis inversa es alimentado desde el permeado de la ultrafiltración. La ósmosis inversa requiere la adición de anti-escalante y químico para la desinfección de manera constante durante el proceso.

La Unidad de Osmosis Inversa tiene por finalidad la eliminación de aniones y cationes presentes en el lixiviado.

Imagen 11. Sistema de Osmosis Inversa

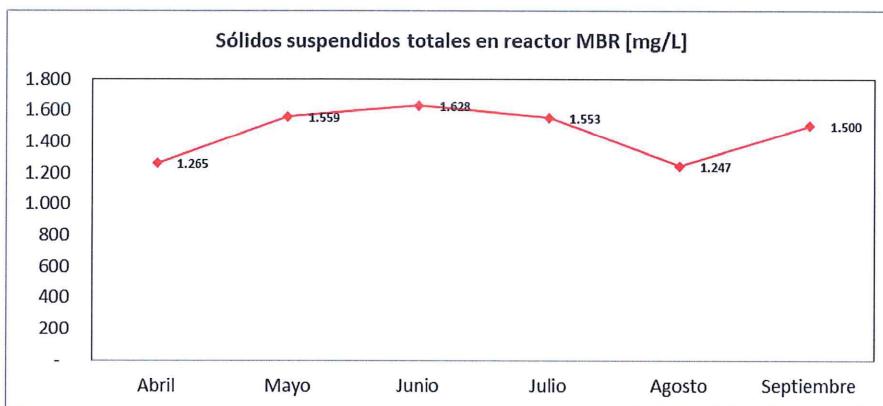
Durante el mes de abril de 2020, el reactor MBR fue inoculado en tres ocasiones, en cada una de ellas se injectó al reactor lodos de un proceso de fangos activos. La idea de este proceso era “importar” microorganismos de otro reactor, de forma que se reprodujeran en el reactor MBR del Relleno Sanitario, luego de lo cual, pasarían al reactor de fangos activos. En el siguiente gráfico se muestra la concentración promedio de sólidos suspendidos totales desde abril de este año a la fecha, se debe mencionar que antes de inocular el reactor, los sólidos que contenía no superaban los 550 mg/L.

Imagen 13. Concentración promedio de sólidos suspendidos totales, abril – septiembre 2020

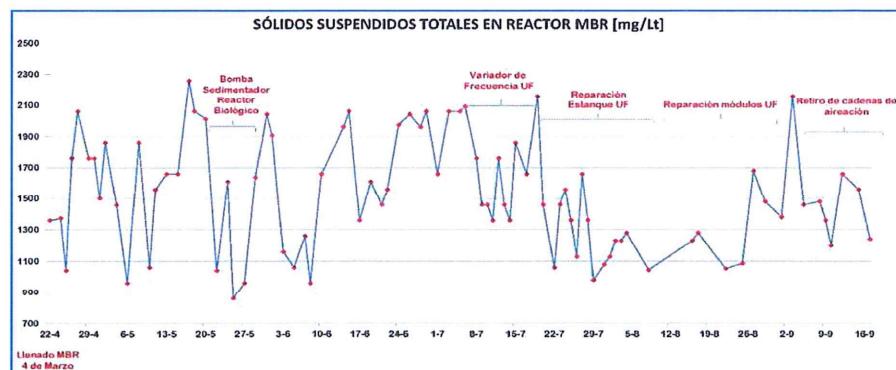
A continuación, se muestra gráficamente el comportamiento de los sólidos suspendidos totales del reactor MBR, con las fallas antes reportadas.

Imagen 15. Evolución del promedio mensual de sólidos suspendidos totales en reactor MBR

Como se dijo anteriormente, en el mes de junio se alcanzó la mayor eficiencia en el sistema biológico. A partir de ese mes, se produjeron una serie de fallas que explican la caída de la biomasa en el reactor biológico MBR y por tanto la baja sustantiva en la calidad del líquido tratado.

Fecha	Falla	Consecuencia
14 a 28 de julio de 2020	Se quema el variador de frecuencia de la Ultrafiltración. Producto de un aumento de presión se rompen 3 módulos de la ultrafiltración.	La unidad queda inutilizada dado que el VF regula la presión del líquido que entra a los módulos de ultrafiltración. Se deben reemplazar los módulos de la UF desmantelando una parte importante de esa unidad. Al no poder separarse los lodos del líquido tratado, estos se van junto con el líquido a la P4, bajando el nivel de sólidos en ambos reactores aeróbicos.
14 a 16 de agosto 2020	Reparación del estanque CIP, el cual es utilizado para lavado de la ultrafiltración	Debido a esta reparación, la ultrafiltración no funciona por dos días, lo que hace bajar nuevamente la biomasa en los reactores
27 a 28 de agosto de 2020	Mantención extraordinaria de los módulos de la ultrafiltración. Se detectan módulos dañados, seguramente por el aumento de presión del mes de julio.	Al detener la UF, bajan los sólidos y empeora la calidad del líquido efluente del proceso

16 de septiembre hasta hoy	Se procede al retiro parcial de cadenas de aireación del reactor MBR, dado que existen fugas de aire que no pueden repararse, se reduce el flujo de aire al reactor	Al reducir el flujo de aire, se baja el caudal de alimentación al proceso y bajan los sólidos suspendidos en el reactor biológico.
