Mat.: Presenta observaciones a Programa de Cumplimiento presentado por Mantos Copper S.A.

Ant.: Procedimiento Sancionatorio N° ~~D-064-2022~~, ante la Superintendencia del Medio Ambiente.

ANÁLISIS CRÍTICO ACERCA DE LA
SUFICIENCIA PDC PRESENTADO POR
MINERA METÁLICA MANTOS BLANCOS
EN EL CONTEXTO DEL INTERÉS DE LA SOCIEDAD CONCESIONARIA
AUTOPISTAS DE ANTOFAGASTA S.A.

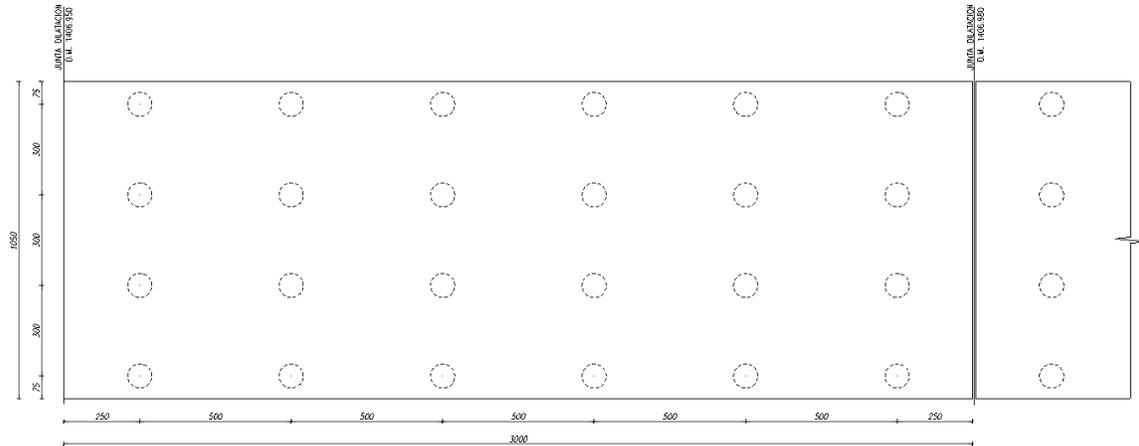
SECCION TRANSVERSAL

1:100

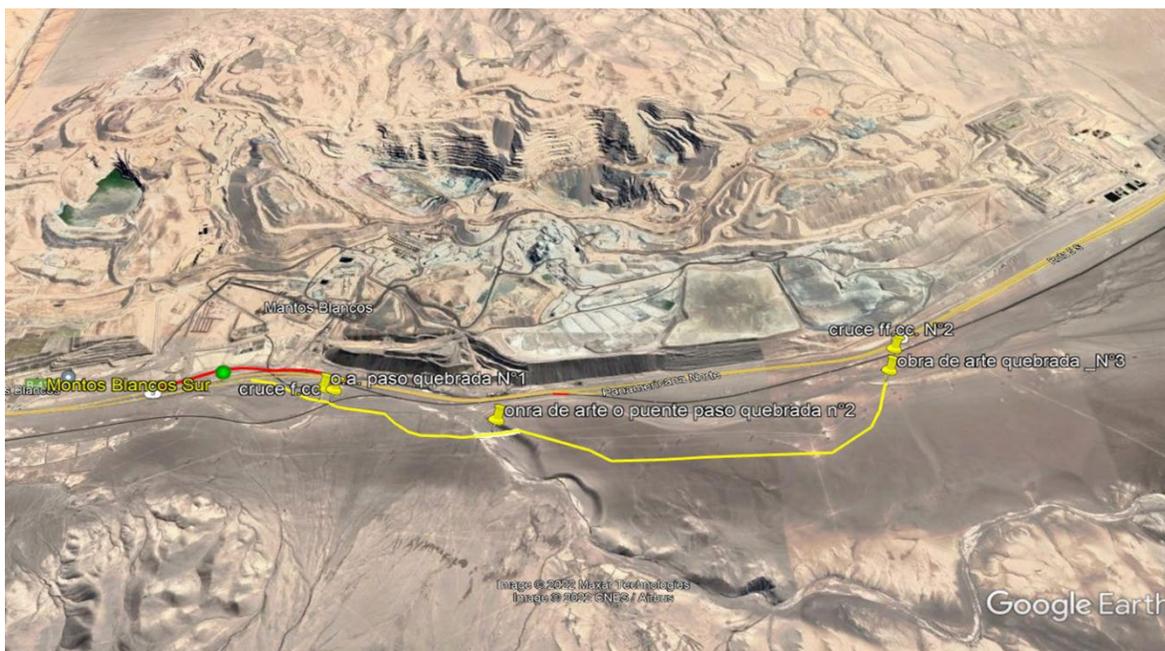
4.3 Alternativa C: Variante a Ruta 5

La segunda alternativa sería construir una variante de la carretera tal que su emplazamiento quede fuera del sector afectado por la variación del nivel freático derivada de las infiltraciones de Mantos Copper.

Lo anterior implicaría la construcción de 4.9 km de carretera aproximadamente, emplazados al sur de su actual ubicación.

Desarrollar esta alternativa incluiría la construcción o implementación de, al menos, (i) dos pasos superiores de ferrocarril; (ii) 3 obras de arte o puentes (dependiendo de los estudios hidrológicos que se deberán realizar en la etapa de proyecto) por una longitud de 35.33 m 275 m y 5 m (iii) cambio de servicio de una de las aducciones de agua potable de aguas Antofagasta que se emplazan en el lugar; (iv) posibles cambios de servicio de líneas eléctricas de media y alta tensión; (v) obras de enrocado que protejan la carretera de los flujos aluvionales que suelen ocurrir en el sector cada ciertos años. Finalmente, esta solución pudiera necesitar la expropiación de terrenos para el nuevo emplazamiento de la ruta 5.

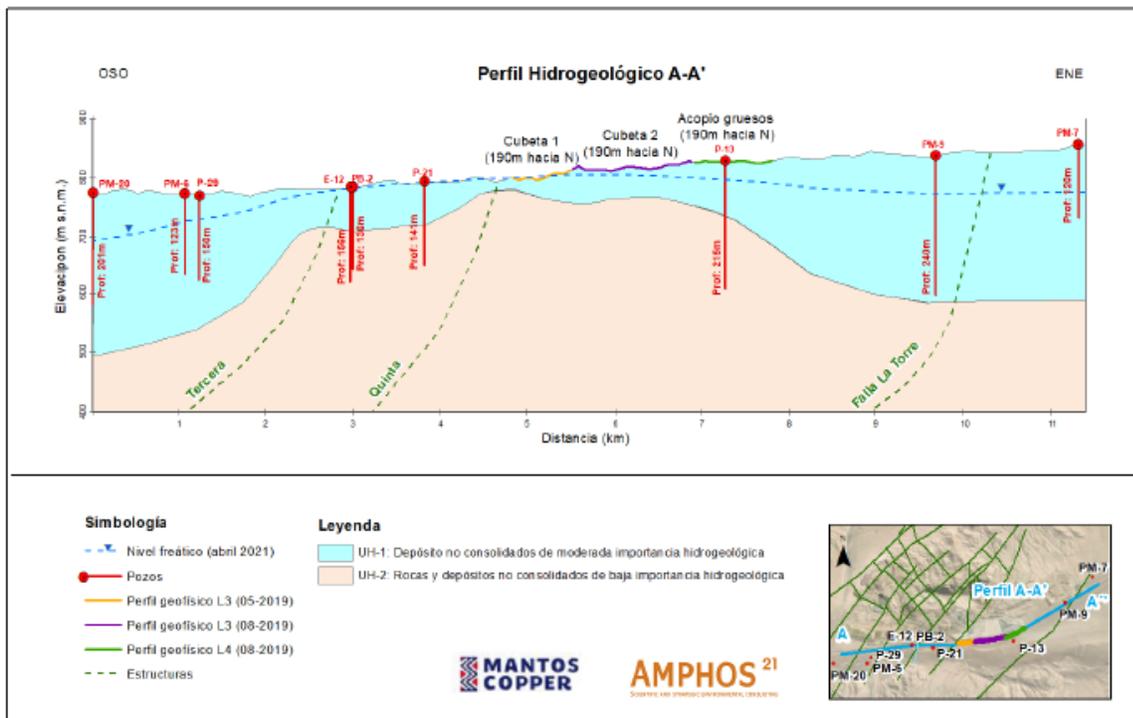
Figura 3-14: Perfil hidrogeológico A-A'. del Apéndice 2 del Anexo 1 del PdC. (página 61)

*“Hacia el este del área de estudio, **en la Quebrada Saco [también denominada Quebrada Los Arrieros], el acuífero alcanza una potencia de 230 m en el eje de la quebrada** (de acuerdo con la descripción litológica del pozo E-3), **y se acuña hacia el oeste, alcanzando potencias cercanas a los 50 - 70 m (sondaje P-18 y P-21) debido al alzamiento del basamento rocoso de la UH-2, tal como se ilustra en el Perfil Hidrogeológico A-A’** (Figura 3-14).*

Este alzamiento del basamento se asocia a los efectos de deformación generados por las estructuras denominadas Falla La Torre por el este y Tercera por el oeste (Figura 3-13 y Figura 3-14), las cuales producen la elevación del bloque rocoso. Además, en el sector comprendido entre ambas estructuras, se observa un angostamiento de la llanura de inundación de la Quebrada Saco lo cual puede deberse al cambio de geometría del sistema (tales como alzamiento del basamento rocoso y disminución de la pendiente en dicho sector).

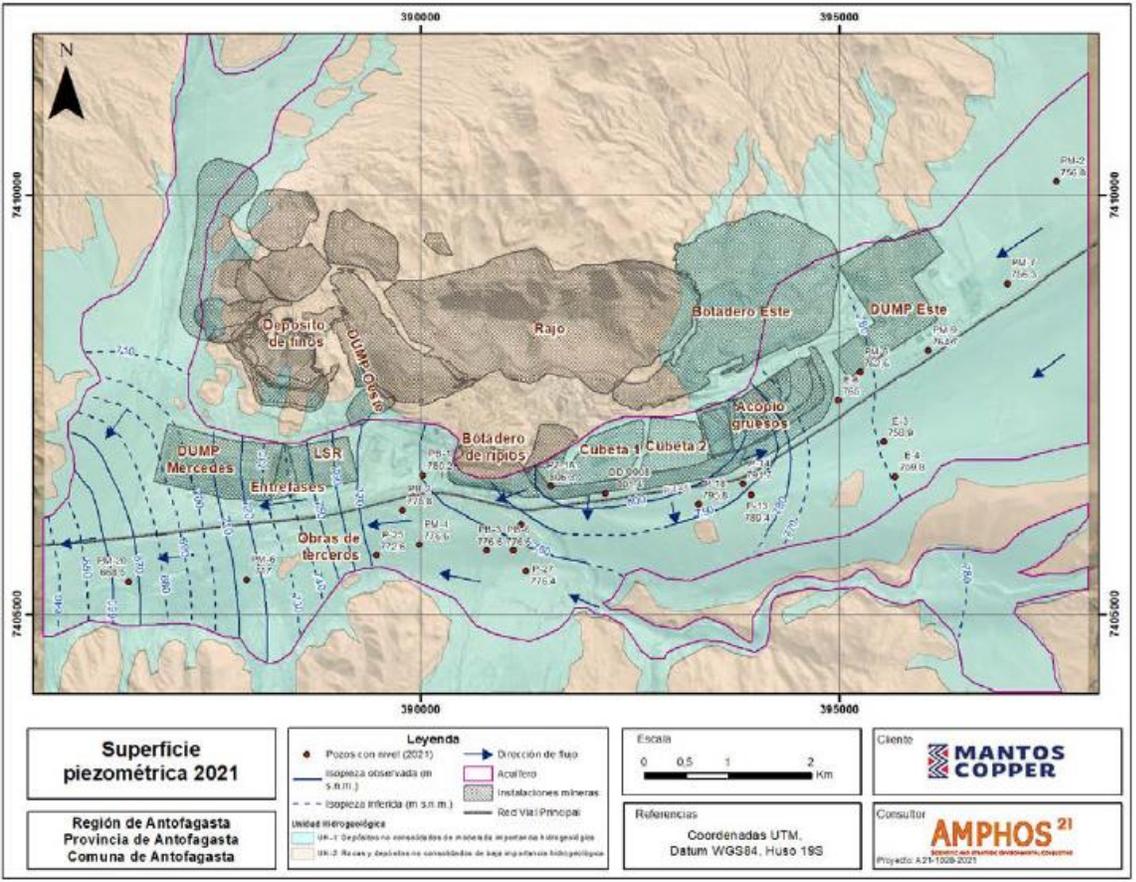
Figura 3-23: Superficie piezométrica 2021 del Apéndice 2 del Anexo 1 del PdC. (página 75)

En la Figura 3-23 se presenta la superficie piezométrica del año 2021, en la cual se observa un aumento del área donde se evidencian mayores cotas piezométricas (al sur de la Cubeta 1) que podría estar generado por infiltraciones provenientes desde el sector depósito de relaves, principalmente desde las cubetas (u otros orígenes al sur de la zona de estudio por falta de información en el sector), provocando un ascenso promedio de 16 y 40 m en los pozos ubicados al suroeste y al sureste del depósito, respectivamente, desde el año 2002. (página 72, énfasis agregado)

Respecto a las líneas de flujo informadas en la Figura 3-23: Superficie piezométrica 2021 del Apéndice 2 del Anexo 1 del PdC. (página 75), destacan especialmente aquellas en dirección el Sur. Esta falta de información evidencia que el área de efectos no ha sido delimitada aún. Informa Mantos Copper S.A. que las mediciones revelan un ascenso promedio de 16 m al suroeste y 40 m al sureste del depósito, respectivamente, desde el año 2002. Sin embargo, no es conocido cuál es el alzamiento de niveles atravesando la Autopista, hacia el sur y cuál es la extensión de los efectos en dirección al sur.
