Mat.: Acompaña nuevo PdC Refundido y remite link de acceso a anexos.

EN LO PRINCIPAL: presenta segundo programa de cumplimiento refundido; EN EL OTROSÍ: acompaña documentos.

SUPERINTENDENCIA DEL MEDIO AMBIENTE

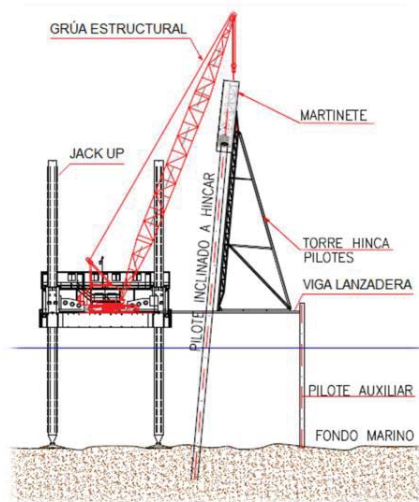
Imagen 1. Estructuras para el hincado de pilotes. (Fuente: Expediente de evaluación ambiental, Adenda del EIA).

Cons.	Observación Res. Ex. N° 5	Incorporación y cumplimiento
13°	<i>“Acción N° 1 (ejecutada) “Implementación de semi-encierro acústico en martinete”: según el PDC refundido, esta acción estaría ejecutada desde el 27 de marzo de 2021. De esta manera, corresponde a la misma estructura que se observó en la inspección de 21 de abril de 2022, esto es, aquella que dio origen a la formulación del sub hecho infraccional a) del cargo N° 1 y que no permitía alcanzar el cumplimiento del D.S. N° 38/2011. Por lo tanto, esta acción debe ser eliminada del plan de acciones, puesto que busca controvertir la imputación efectuada por esta SMA en una etapa procedimental que no permite acoger este tipo de argumentos” (énfasis agregado).</i>	Se ajusta a lo requerido eliminándose la acción.
14° y 15°	<i>“Acción N° 2 (ejecutada), “Reforzamiento y encierro de torre de hincado de pilote diagonal que acompaña al martinete”: el PDC refundido señala que en septiembre de 2022 la empresa incorporó una estructura de torre inclinada de hincado, con un doble terciado fenólico de OSB de 18 mm de espesor</i>	Se aborda la observación y en cumplimiento a lo querido por la SMA, se explica lo siguiente: En primer lugar, se hace presente que la construcción del Sitio de Atraque N° 3 contempla una losa de hormigón sostenida sobre pilotes y una estructura de acero (véase imagen 1), además de 2 postes de amarre ¹ . Para lo anterior,

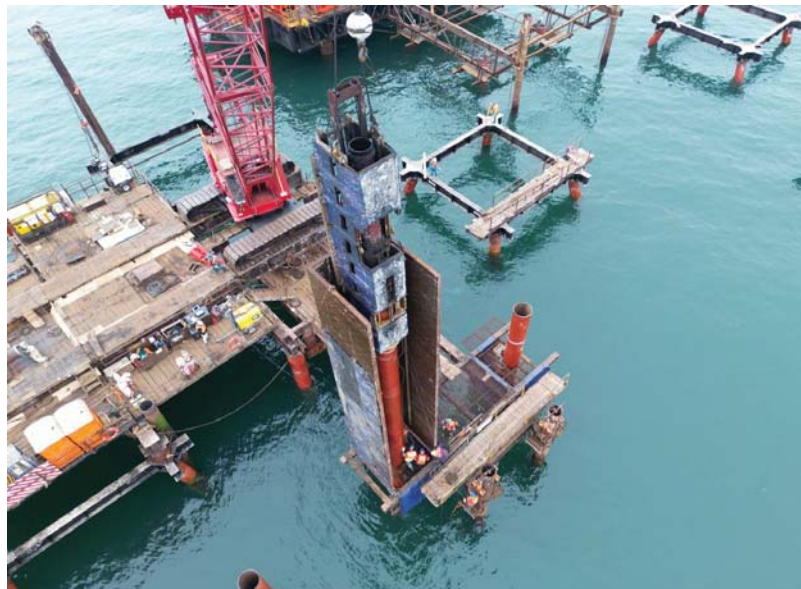
Imagen 2. Fotografía Frente "Isla" (Fuente: Registro propio).

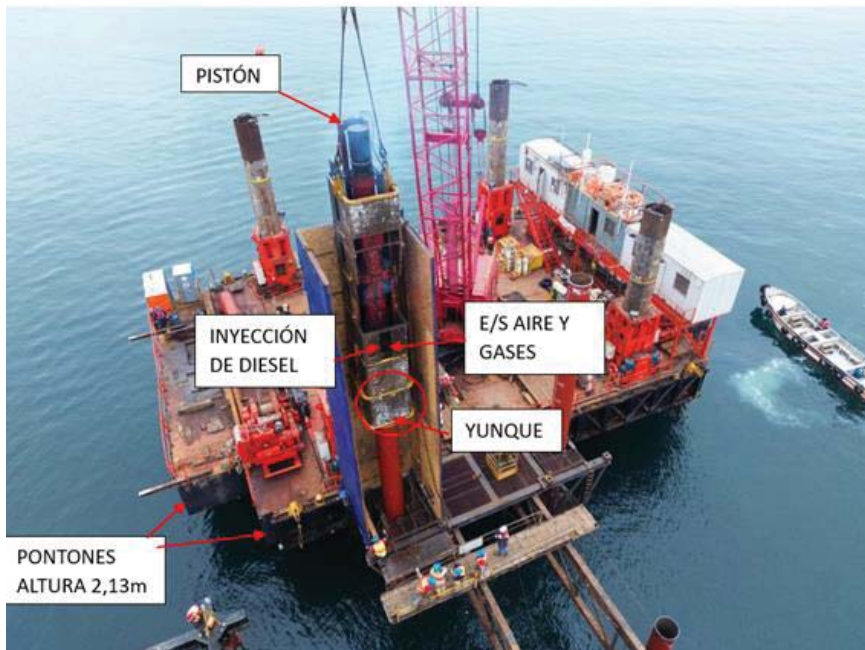
Imagen 3. Fotografía Frente "Jack Up" con indicación de estructuras. (Fuente: Registro propio).
