PROGRAMA DE CUMPLIMIENTO REFUNDIDO

PROYECTO " PLAN DE CIERRE VERTEDERO COMUNA DE PUREN"

ILUSTRE MUNICIPALIDAD DE PUREN.

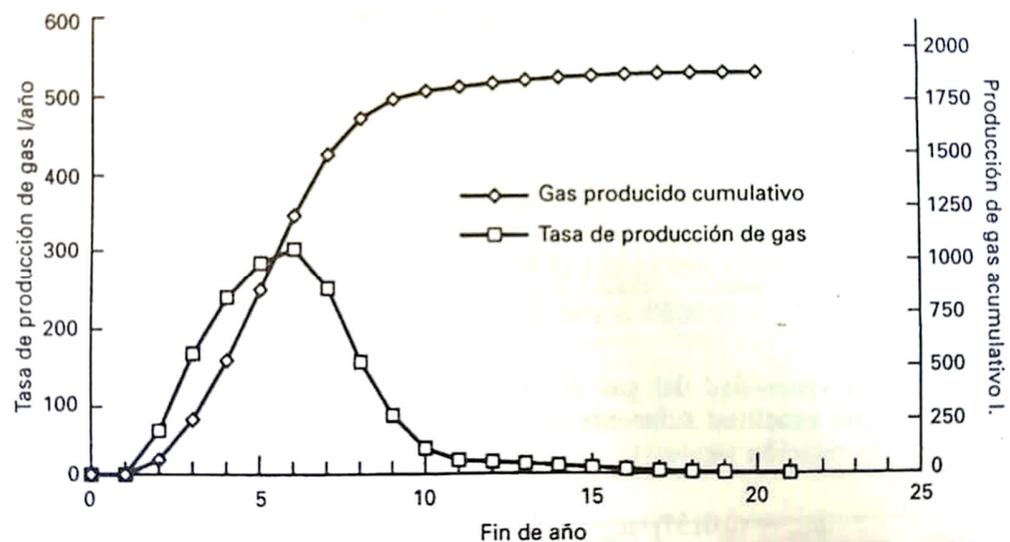
Figura 1. Tasa de producción de biogás por año
Fuente: Tchobanoglous, G. (1994). Gestión integral de residuos sólidos: volumen I.

3.1. DESCRIPCIÓN DEL HECHO QUE CONSTITUYE LA INFRACCIÓN Y SUS EFECTOS	
IDENTIFICADOR DEL HECHO	HECHO 3
DESCRIPCIÓN DE LOS HECHOS, ACTOS Y OMISIONES QUE SE ESTIMARON CONSTITUTIVOS DE LA INFRACCIÓN	No contar con chimeneas ni sistema de manejo y monitoreo de biogás del Vertedero Purén, al momento de la inspección ambiental realizada el año 2016.
NORMATIVA PERTINENTE	RCA N°41/2010, considerando 3.2.1, 3.2.2.4.
DESCRIPCIÓN DE LOS EFECTOS NEGATIVOS PRODUCIDOS POR LA INFRACCIÓN O FUNDAMENTACIÓN DE LA INEXISTENCIA DE EFECTOS NEGATIVOS	<p><u>Posibles Efectos Negativos (PE) asociados a no contar con chimeneas ni sistema de manejo y monitoreo:</u></p> <p>PE4 - Riesgo de incendio: en sitios de disposición de residuos tan poco profundos y mal compactados de manera que dejan gran cantidad de espacios intersticiales, el riesgo de incendio por acumulación de biogás producido por la digestión anaeróbica de la materia orgánica de los residuos, hasta conseguir concentraciones inflamables de gas, es menor respecto de vertederos de mayor altura y/o profundidad y compactación. Se ejecuta limpieza y corte de pasto y malezas para diagnosticar el estado de las chimeneas y realizar mediciones con objeto de analizar la presencia de gases combustibles en estas. Como resultado se obtuvo que existen 3 chimeneas en el predio del ex vertedero Purén, de las cuales 2 presentaron leve presencia de gases y una moderada presencia de gases, por tanto, ninguna presentaba peligro de inflamabilidad. Por lo anterior, se descarta el riesgo de incendio como efecto negativo para este caso.</p> <p>Como antecedente adicional para descartar que el riesgo no aumentará en ningún caso, se indica que el ex Vertedero Purén hace cese de operaciones el año 2013, por lo que ya lleva 6 años sin recibir residuos. Junto con lo anterior, según indica el autor George Tchobanoglous, la generación máxima de biogás producido por descomposición de residuos ocurre entre el año 5 y 6, por lo que de ahora en adelante no es posible que aumente el riesgo de incendio, ya que, el nivel de gases combustibles que ya se detectó como no inflamable, ira en disminución progresiva.</p>
