MAT: 1) Presenta nueva versión Programa de Cumplimiento Refundido, Coordinado y Sistematizado, y sus Anexos. 2) Solicita reserva de la información que indica.

EXP.: Expediente Sancionatorio Rol N° D-095-2017.

Cecilia Urbina Benavides, en representación de **Compañía Minera Doña Inés de Collahuasi SCM** (en adelante, "CMDIC"), ambos domiciliados para estos efectos en Av. Andrés Bello N° 2457, Bloque, P 39, Departamento 3901, comuna de Providencia, Región Metropolitana, en procedimiento sancionatorio **D-095-2017**, vengo en presentar en la forma y oportunidad exigida, nueva versión del Programa de Cumplimiento Refundido, Coordinado y Sistematizado (en adelante indistintamente "PdC") y sus Anexos, que incluye las observaciones consignadas en el Resuelvo III de la **Resolución Exenta N° 26/ ROL D-095-2017**, de 30 de diciembre de 2021.

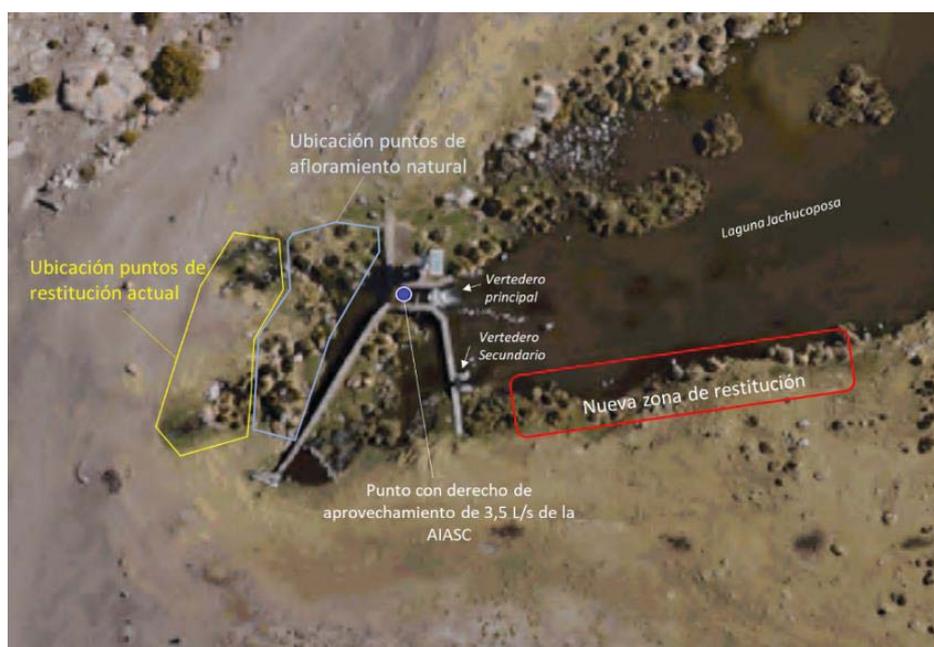
Ilustración 1 Esquema con restitución actual y zona propuesta para la nueva restitución de caudal de Jachucoposa

Fuente: Figura 45 de la Adenda Extraordinaria del EIA “Desarrollo de Infraestructura y Mejoramiento de Capacidad Productiva de Collahuasi”, CMDIC, 14 de julio de 2021

a través de la RCA N° 2021990112/2021.				2.- Antecedentes que acrediten los costos incurridos.		
	De conformidad a la respuesta 47 de la Adenda Extraordinaria del EIA “Desarrollo de Infraestructura y Mejoramiento de Capacidad Productiva de Collahuasi, de fecha 14 de julio de 2021 (pág. 198), la forma en que se restituirá el agua al sistema Jachucoposa será aquella que se defina en base al proceso de diálogo desarrollado en el marco de las instancias que contempla el procedimiento de evaluación ambiental, sin perjuicio que la solución definitiva que se implemente deberá asegurar el funcionamiento de la medida en curso, sin cambios de consideración respecto a su objetivo original.						
	El ajuste propuesto considera la construcción de un nuevo punto de restitución en la zona aguas arriba de los vertederos, que reemplazará los puntos actuales de entrega de caudal (Figura 45 y 48 de la Adenda).

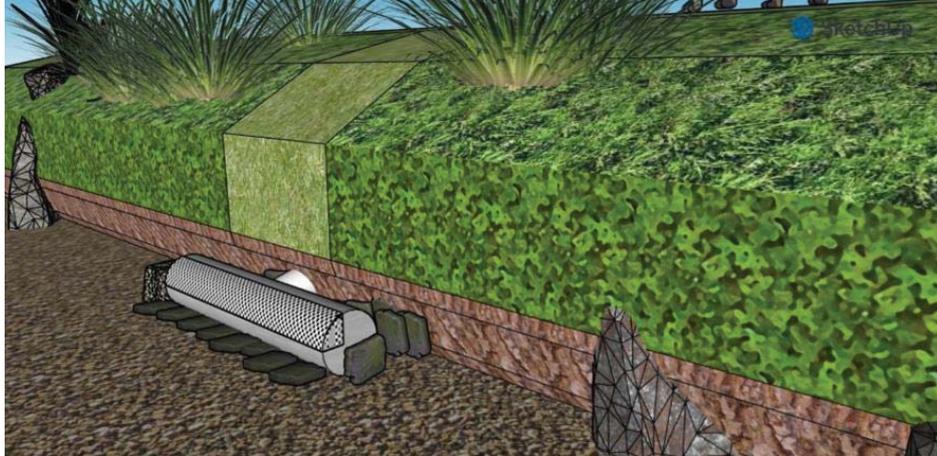
Ilustración 2 Visita isométrica del nuevo sistema de restitución propuesto para la vertiente Jachucoposa

Fuente: Figura 48 de la Adenda Extraordinaria del EIA “Desarrollo de Infraestructura y Mejoramiento de Capacidad Productiva de Collahuasi”, CMDIC, 14 de julio de 2021.

En cuanto a la preocupación manifestada por la AIASC por el sistema de tuberías, se ha elegido material para dicho sistema polietileno de alta densidad o HDPE, que, por sus características inertes, no genera ninguna reacción química con el medio. De esta manera, CMDIC se compromete a que el cumplimiento de esta medida de mitigación sea desarrollado de la mejor manera posible y con la menor intervención posible del paisaje y del ecosistema, motivo por el cual estos han sido enterrados.
