REF. : Reporta y acredita el cumplimiento de las medidas provisionales pre-procedimentales que indica.

ANT. : Resolución SMA N° 1173, de fecha 28/05/2021.
Expediente N° MP-033-2021.

REPORTE CONSOLIDADO DE CUMPLIMIENTO	
MEDIDAS PROVISIONALES PRE-PROCEDIMENTALES	RESOLUCIÓN SMA N° 1173/2021
UNIDAD FISCALIZABLE	“PFV LOS CORRALES DEL VERANO”
PETEROA ENERGY SPA	
Julio 07, 2021

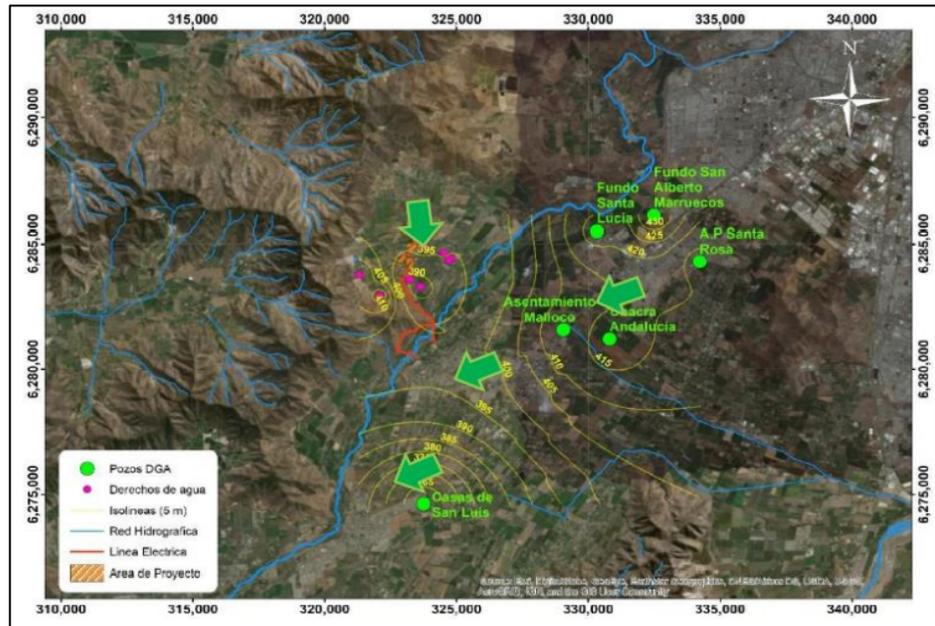
- f) Las aguas subterráneas proyectan un predominio de recarga del acuífero al Río Mapocho, tal como se ve en la siguiente imagen:

Mapa piezométrico del área de estudio con predominio de recarga al río
 Fuente: Caracterización Hidrogeológica DIA “Parque Fotovoltaico Los Corrales del Verano”, 2019.

- e) El suelo en la zona de excavación donde se produjo el afloramiento presenta una conductividad hidráulica (Ksat) de 8,6 m/día y una permeabilidad de 0,5x10⁻⁴ m/s, lo cual es concordante con el tipo de suelo formado por depósitos no consolidados aluviales, dada la cercanía al cauce río Mapocho.

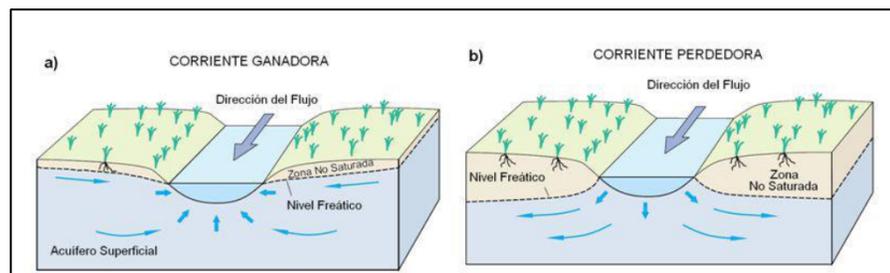
- g) Ello es relevante, pues se estima que el Río Mapocho (Humedal El Trapiche) corresponde a una corriente ganadora, permitiendo establecer que las aguas extraídas y dispuestas en este ecosistema son las mismas que terminarán recargando el cauce fluvial; esto dado que el acuífero libre ubicado por debajo de la zona no saturada presenta una composición aluvial de material granular con alta capacidad de permeabilidad, generándose una relación de las aguas subterráneas y superficiales como se observa en la conceptualización de la siguiente imagen:

Conceptualización sistema rio-acuífero
 Fuente: Modificado de Winter et al., 1998.

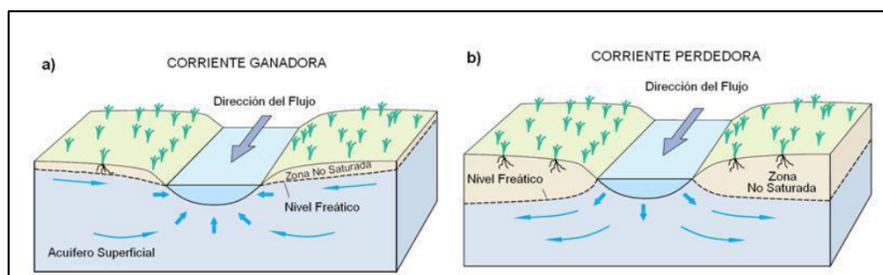
Ello es relevante, pues se estima que el Río Mapocho (Humedal El Trapiche) corresponde a una corriente ganadora, permitiendo establecer que las aguas extraídas y dispuestas en este ecosistema son las mismas que terminarán recargando el cauce fluvial; esto dado que el acuífero libre ubicado por debajo de la zona no saturada presenta una composición aluvial de material granular con alta capacidad de permeabilidad, generándose una relación de las aguas subterráneas y superficiales como se observa en la conceptualización de la siguiente imagen:

Conceptualización sistema rio-acuífero
 Fuente: Modificado de Winter et al., 1998.
