En lo principal, cumplen lo ordenado; **en el primer otrosí**, acreditan personería y acompañan documentos; y, **en el segundo otrosí**, acompañan documentos.

**SEÑOR
SUPERINTENDENTE DEL MEDIO AMBIENTE**

Matías Laso Polanco, ingeniero civil industrial y Sergio Mendoza Jordán, ingeniero civil industrial, ambos en representación de **Puerto Central S.A.**, en autos sobre medidas provisionales pre-procedimentales, al Señor Superintendente del Medio Ambiente respetuosamente decimos:

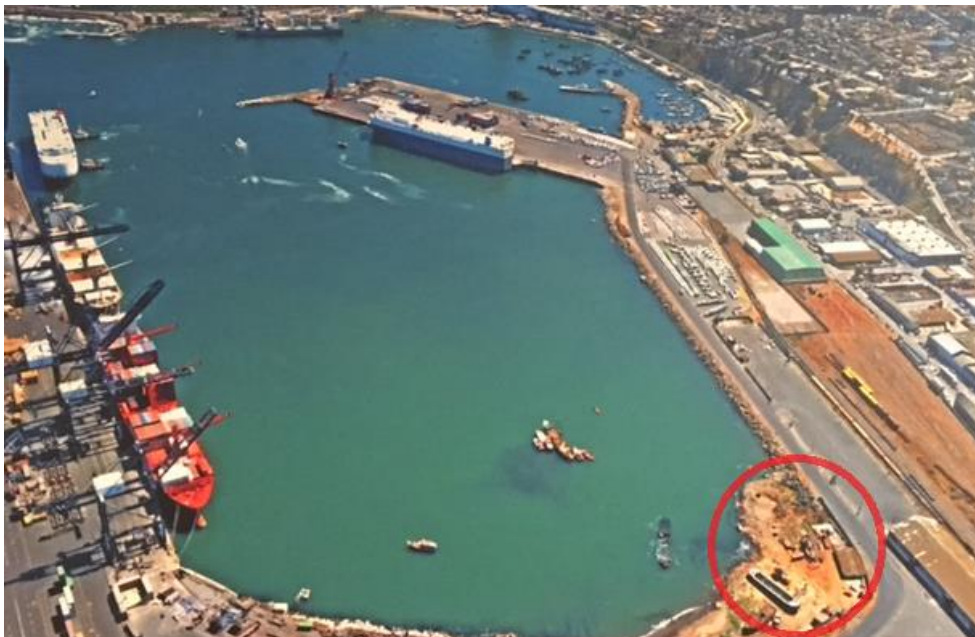
Imagen N°1

Imagen N°1: situación sin proyecto. En el extremo inferior de la imagen, en el sector donde se dibujó un círculo de color rojo, se puede apreciar parte del sector de playa y pavimentos, la cual se conoce en su conjunto como el fondo de la poza del puerto de San Antonio. Con motivo de la ejecución del proyecto Muelle Costanera San Antonio, sobre dicha área se realizaron excavaciones superficiales para efectos de construir las nuevas explanadas a que hace referencia la RCA N°51/2013.

En las imágenes que se acompañan a continuación, se muestra la situación sin proyecto y con proyecto, graficando el área conocida como fondo de poza donde se llevaron a cabo las excavaciones.

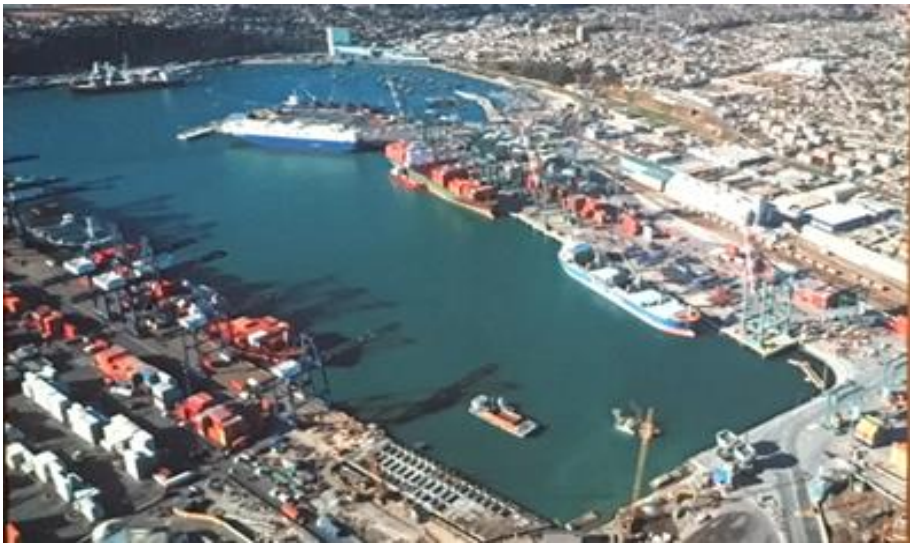
Imagen N°3

Imagen N°3: situación con proyecto. Esta imagen grafica la situación actual del puerto de San Antonio, pudiendo observarse que el área de terreno superficial que fue excavada con motivo de la ejecución del proyecto Muelle Costanera San Antonio se encuentra ahora cubierta por agua.
