MINUTA DOH N° 01/2020

**"Respuesta a Requerimiento de Información de Superintendencia de Medio Ambiente, Acta de Inspección Ambiental del 02 de mayo del 2019, Río Las Minas, entre puente calle Zenteno y Av. Circunvalación"**

La Dirección de Obras Hidráulicas de la Región de Magallanes, contrató en el año 2012, el *Estudio Hidráulico y Mecánico Fluvial Río De Las Minas y Dimensionamiento Obras de Control Sedimentológico, que tal como se indicó en documentos anteriores*, se enfocó en el cumplimiento de dos objetivos relevantes para la ciudad de Punta Arenas:

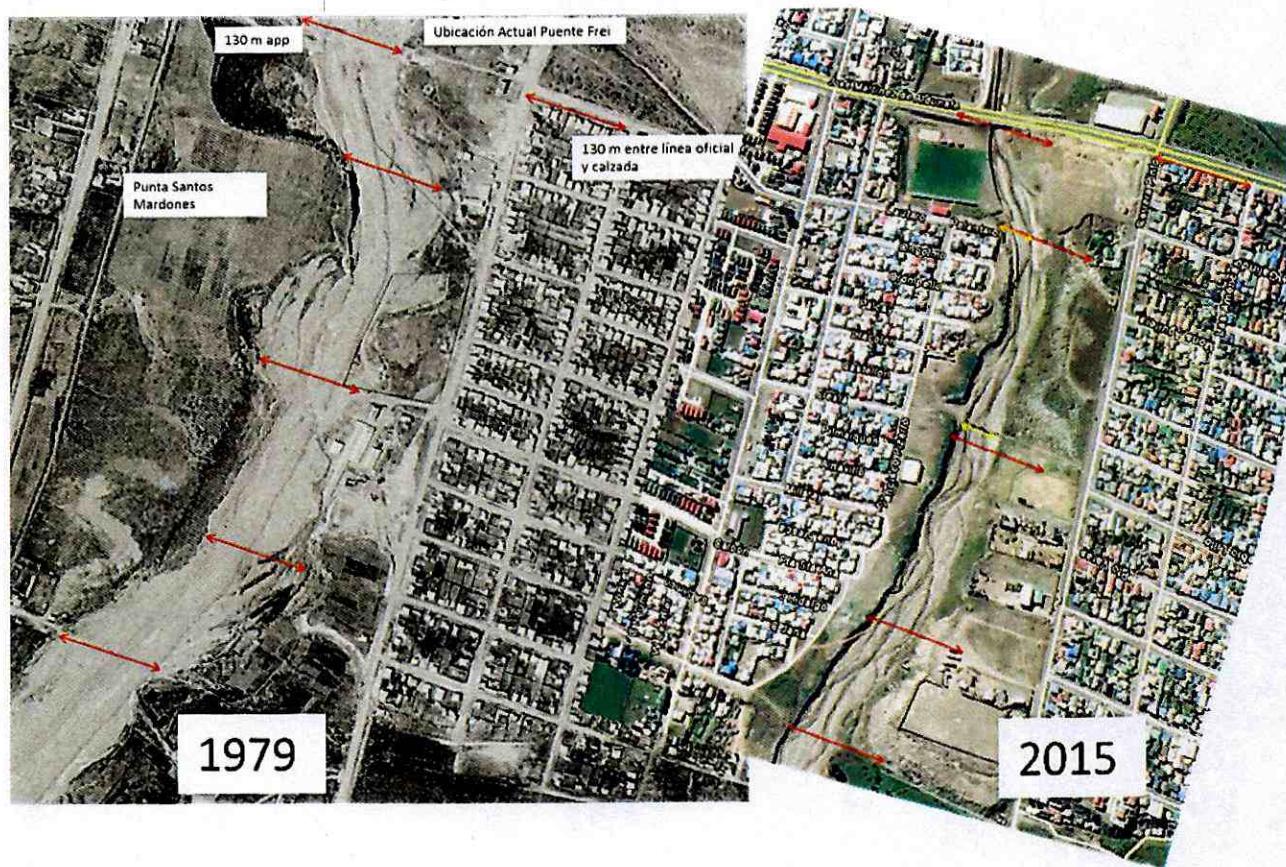
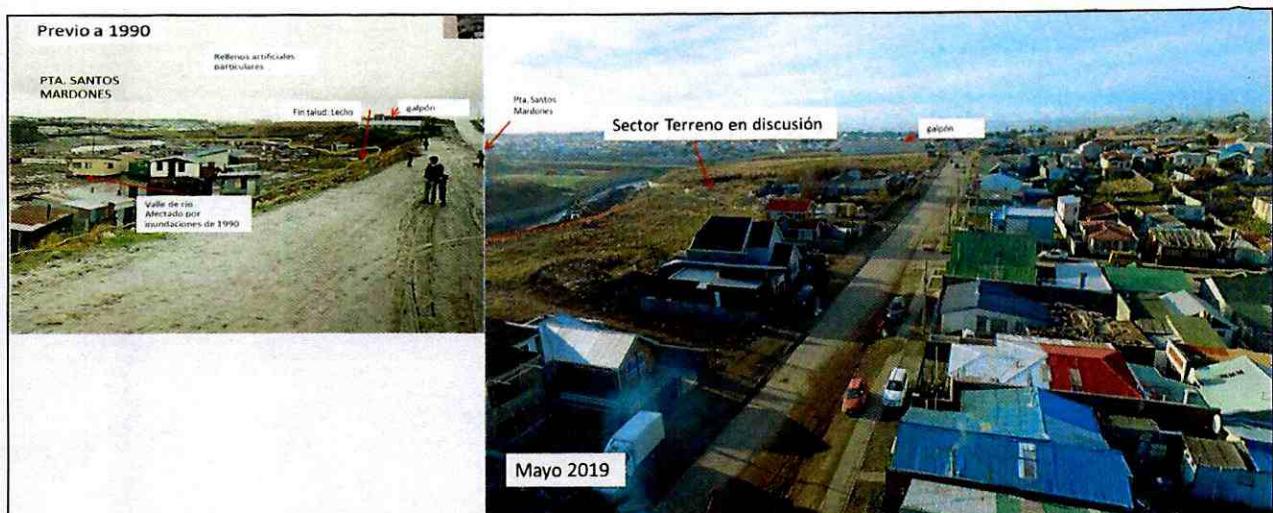
## Fotografías escaladas

En los años 90 y antes de los rellenos artificiales ilegales instalados en las riberas y cauce del río, el lecho del río de las Minas tenía un ancho promedio de 130 metros aproximadamente, de acuerdo a la fotografía Satelital del año 1979, versus los apenas 50 metros con los que contaba el año 2015 cuando se ejecutó el estudio de proposición de deslindes.

Del Informe de Proposición de Deslindes y las imágenes que ahí se presentan se puede concluir que el cauce del río Las Minas ha sido intervenido antrópicamente desde hace unos 20 años, posterior a la crecida del año 1990. Estas modificaciones que han ido estrangulando paulatinamente el río, reduciendo su capacidad de desarrollo, propio de un río de carácter meándrico-trenzado, generando alturas de agua y velocidades mayores, son con toda seguridad una de las razones por las cuales las defensas fluviales consistentes en gaviones han fallado de manera sistemática, debiendo realizar a partir del año 2004 su cambio por defensas de hormigón armado, las que se han ido construyendo por Conservación de Riberas hasta el año 2019.
