EIS

**DICTAMEN PROCEDIMIENTO ADMINISTRATIVO
SANCIONATORIO ROL D-027-2018, SEGUIDO EN
CONTRA DE LA ILUSTRE MUNICIPALIDAD DE
NOGALES**

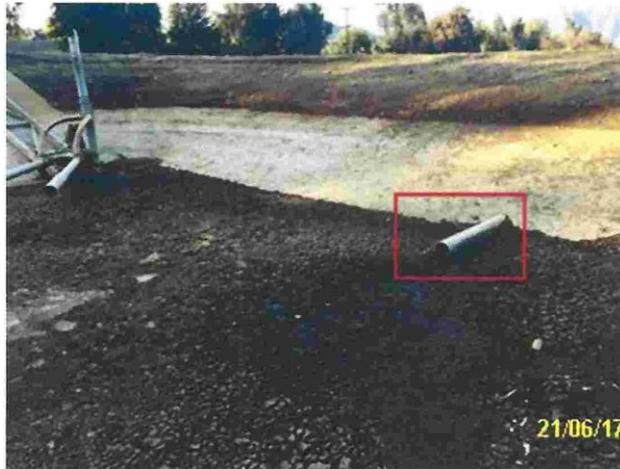
Imagen 1. Tubería de recirculación de aguas servidas

labores de extracción de sedimentos de la piscina de regulación, se constató la existencia de dicha tubería según la fotografía siguiente:

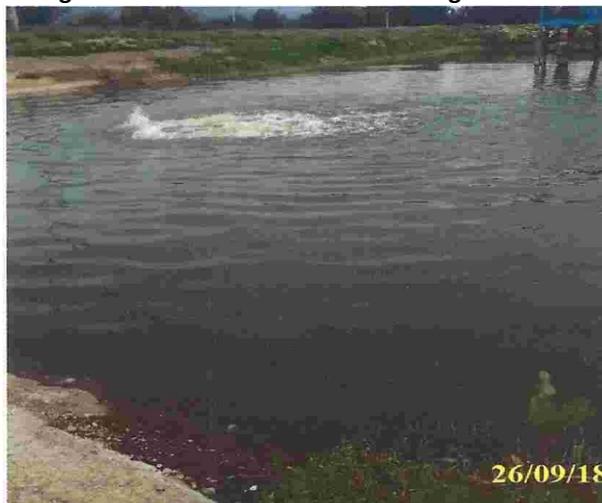
Imagen 2. Tubería de recirculación de aguas servidas

106° Adicionalmente, en el mismo documento antes referido, la Municipalidad acompaña una nueva fotografía en donde se da cuenta del funcionamiento de la tubería, que es regulada por válvulas que permiten controlar el caudal de retorno.

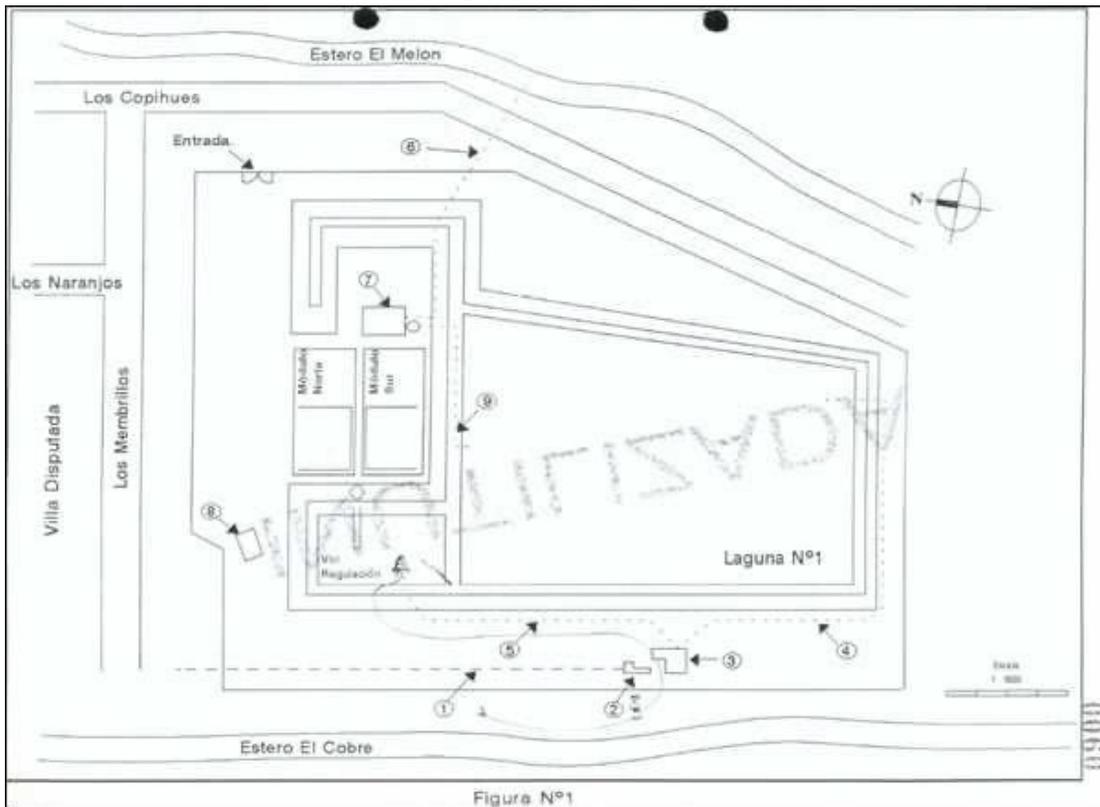
Imagen 3. Layout del proyecto Planta de Tratamiento de Aguas Servidas mediante Biofiltro Dinámico en el Melón

168° En efecto, en el layout del proyecto no estaba contemplada una conexión entre la piscina de acumulación (“Vol. Regulación”) y la cámara de contacto (7), según la Figura N° 1 de la DIA que se muestra a continuación:

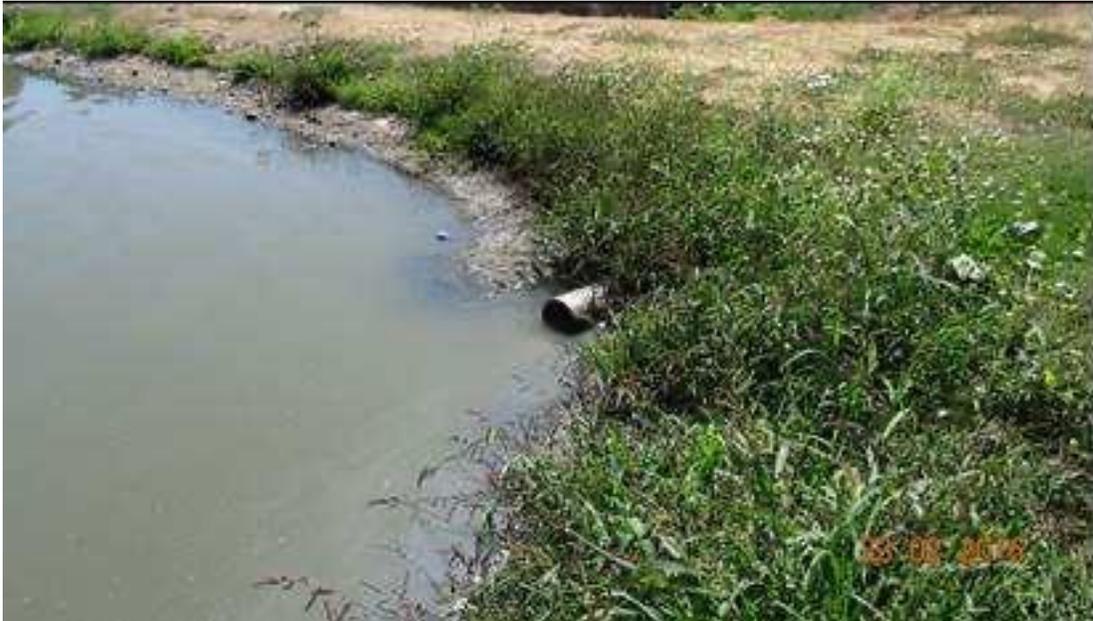
Imagen 4. Emplazamiento de entrada al by pass por rebalse de nivel y sin válvula de control.

169° En consecuencia, de acuerdo a los registros fotográficos tomados en la actividad de fiscalización, queda en evidencia la existencia de la cañería que funcionaba como by-pass hacia la cámara de contacto:

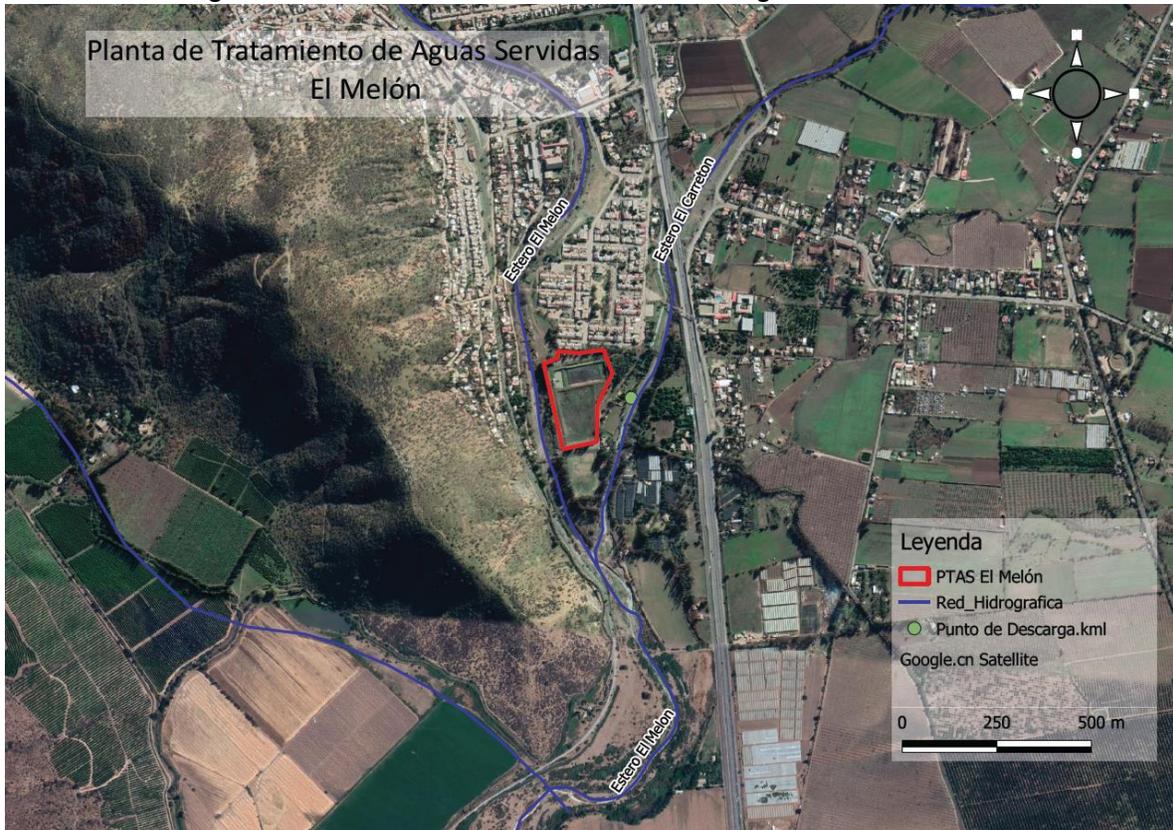
Imagen 7. Ubicación de la Planta de Tratamiento de Aguas Servidas El Melón.

Fuente: Elaboración propia, en base a información territorial obtenida del IDE de Bienes Nacionales, visualización mediante la herramienta QGIS 3.14.

245° El estero El Garretón fluye desde su inicio por la subcuenca El Litre mayormente y a lo largo de su extensión en dirección oeste hasta llegar a las cercanías de la ciudad El Melón donde cambian su dirección hacia el sur. El estero El Melón, conocido también como estero El Cobre, nace de la confluencia del estero La Javiera y el estero El Cobre al norte de la ciudad El Melón, donde fluye en dirección sur hasta su confluencia – al sur de la ciudad – con el estero El Garretón, para formar el estero El Litre. Respecto del estero El Garretón, si bien no existe información disponible sobre su fluviometría, de acuerdo al glosario de términos geográficos, un estero es considerado un río pequeño o arroyo¹⁸. De acuerdo a lo anterior, se puede inferir que tanto el caudal que lleva el estero El Garretón como el estero El Melón es bajo, lo que implica menor capacidad de dilución y resiliencia para absorber las alteraciones antrópicas, ver imagen 7.

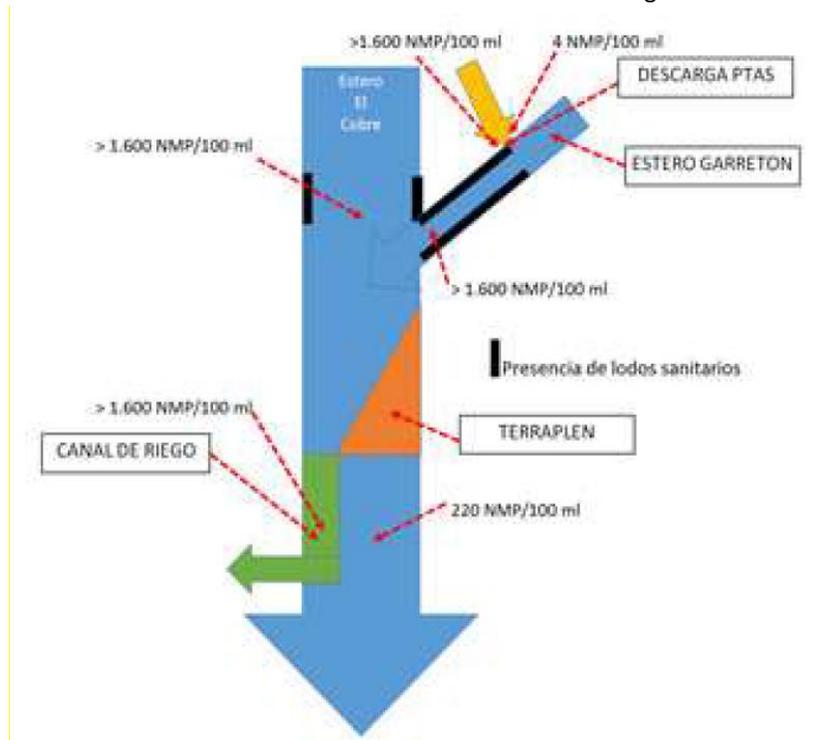
Imagen 8. Sectores con presencia de lodos sanitarios en las riberas de los esteros Garretón y El Cobre, junto con los resultados de coliformes fecales en agua.

250° Así, del monitoreo realizado el 04 de marzo del 2016, se puede estimar que la descarga de las aguas de la PTAS El Melón, con tratamiento deficiente, afectó la calidad de las aguas desde el punto de descarga, es decir, en el estero El Garretón, continuando hasta la confluencia con el estero El Cobre, afectando incluso aguas arriba de la confluencia – por el estero El Cobre – hasta el canal de regadío, el cual se encuentra ubicado al menos a 600 metros aguas abajo del punto de descarga. La referida afectación, correspondería a la presencia de lodos sanitarios en las riberas de los esteros El Garretón y El Cobre, además de una concentración de coliformes fecales superior a los 1.600 NMP/100 ml, la cual, también afectaría al canal de riego.

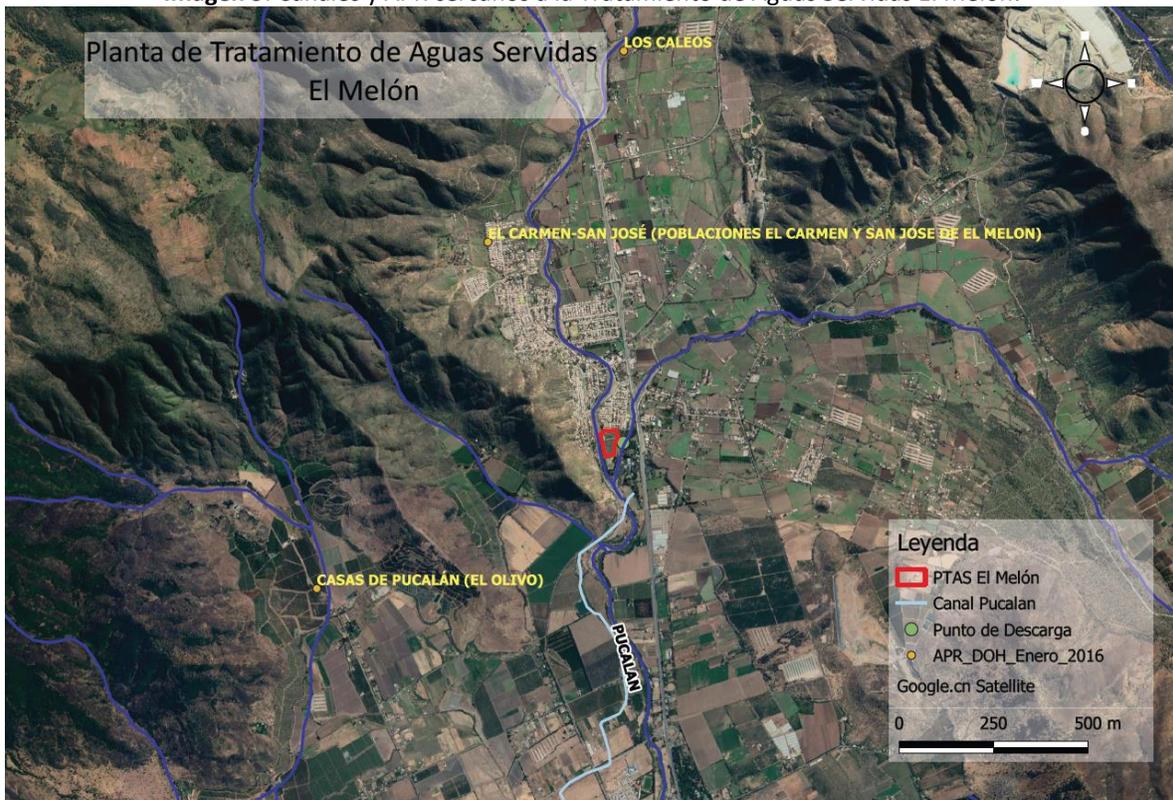
Imagen 9. Canales y APR cercanos a la Tratamiento de Aguas Servidas El Melón.

Fuente: Elaboración propia, en base a información territorial obtenida del IDE de Bienes Nacionales, visualización mediante la herramienta QGIS 3.14.

254° Por otro lado, según lo señalado por la Municipalidad “el servicio de agua potable en el distrito de Nogales lo proporciona ESVAL. En los sectores rurales el servicio es provisto mediante 7 APR o servicios de agua potable rural los que cuentan con la asesoría del Municipio y de la Dirección Regional de Obras Hidráulicas.” De acuerdo con la información aportado por la Dirección de Obras Hidráulicas, existen dos APR aguas arriba del punto de descarga, el más cercano a más de 2 km de distancia de la PTAS El Melón. No obstante, no existen antecedentes que den cuenta de la existencia de APR que se encuentren aguas abajo de la descarga de la PTAS El Melón.

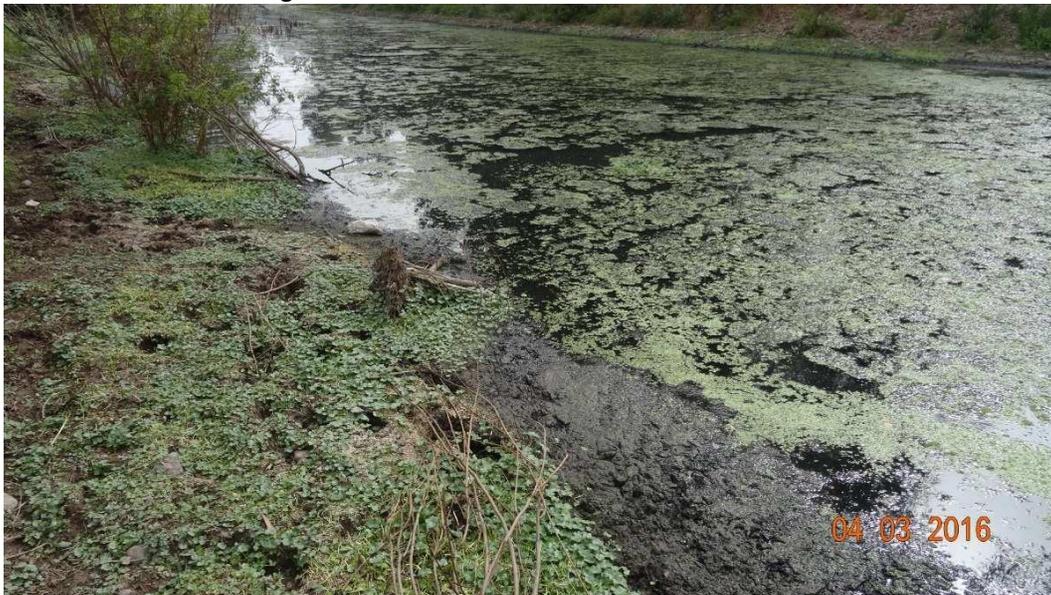
Imagen 10. Lodos Sanitarios en ribera Estero Garretón

257° En este sentido, según lo señalado por el IFA DFZ-2016-846-V-RCA-IA, con fecha 23 de febrero de 2016 dentro de la PTAS El Melón “se constató al borde de la piscina la presencia de materia orgánica asociada a procesos de sedimentación de materia orgánica y/o de formación de lodos sanitarios”. Por otro lado, también se constató en terreno “la presencia de un lodo sanitario (color negro) en la ribera de los esteros El Cobre y Garretón”, según se muestran en las imágenes a continuación:

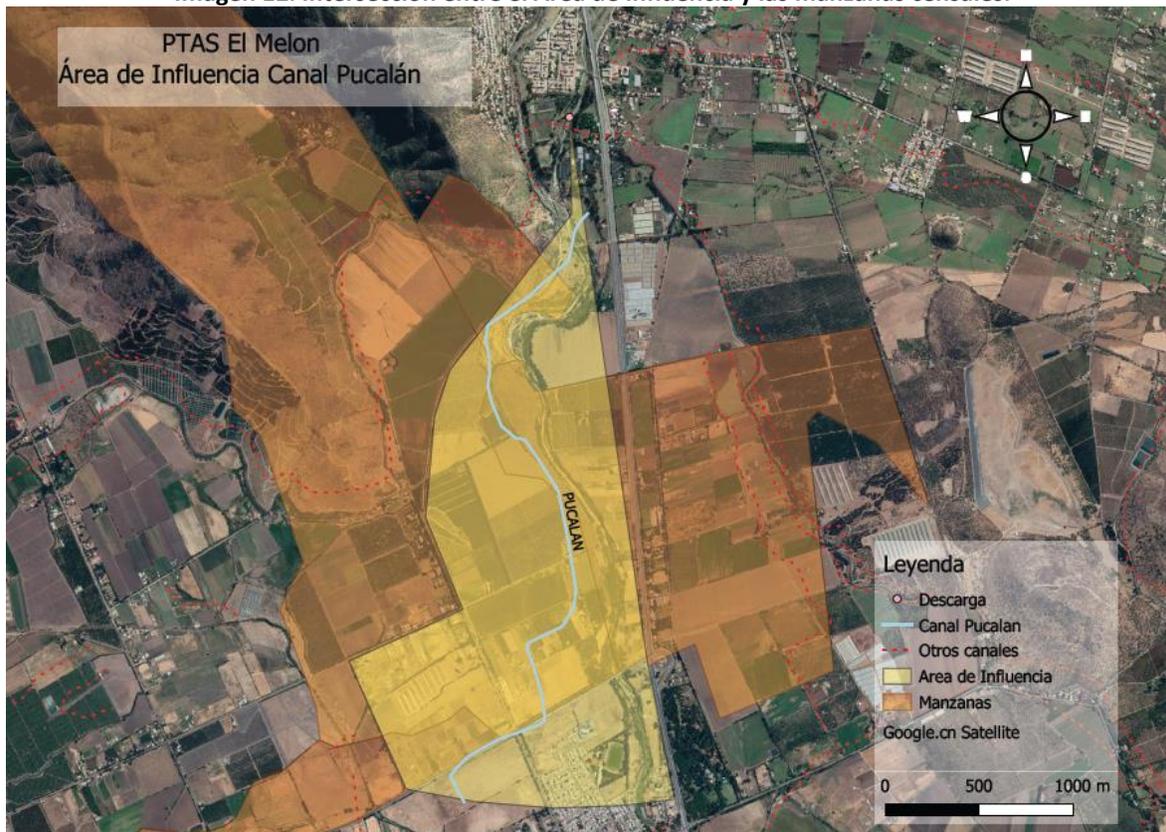
Imagen 12. Intersección entre el Área de Influencia y las manzanas censales.

271° En segundo término, se procedió entonces a interceptar dicha AI con la información de la cobertura georreferenciada de las manzanas censales del Censo 2017, en el sector rural, para la comuna de Nogales, en la Región de Valparaíso, con lo cual se obtuvo el número total de personas existentes en cada una de las intersecciones entre las manzanas censales del sector rural y el AI, bajo el supuesto que la distribución de la población determinada para cada manzana censal es homogénea, tal como se presenta en la siguiente imagen.

272° En consecuencia, el número de personas que se estimó como potencialmente afectadas por el uso de aguas para riego en un cultivo unifamiliar, con superación en el parámetro de coliformes fecales, es de **65 personas**.
