Mat.: Reporte de Cumplimiento de Medidas Provisionales

Ref.: Proceso de sanción Rol F-041-2016, SQM Salar Atacama (MP-033-2020)

REPORTE DE CUMPLIMIENTO DE MEDIDAS PROVISIONALES

VIGÉSIMO SEXTO REPORTE:
PERIODO AGOSTO 2022

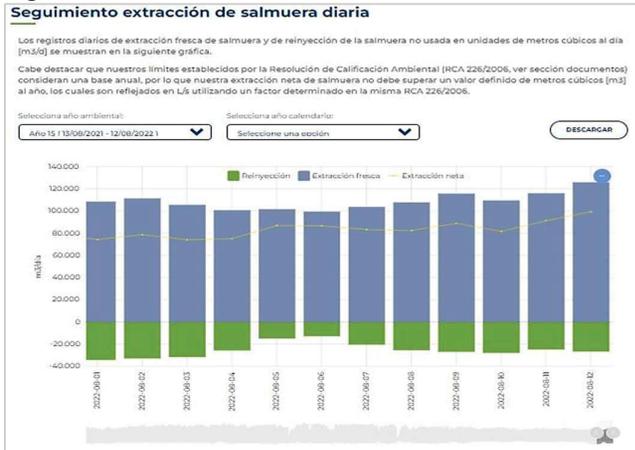
a) Continuar la operación del sistema de monitoreo en línea para la extracción de Salmuera.	
Estado de implementación	<p>a. Operatividad y continuidad del sistema</p> <p>Durante el mes de agosto de 2022, el sistema de monitoreo en línea de extracción de salmuera asociado a la Faena Salar de Atacama se encuentra operativo. El sistema se encuentra disponible y de acceso público a través de página web (http://www.sqmsenlinea.com/salmuera).</p>
	<p>Figura 1: Seguimiento extracción de salmuera diaria – año ambiental 15</p>
