Superintendencia
del Medio Ambiente
Gobierno de Chile

MEMORANDUM N° 181 /2017

REF: Adjunta Informe de Medidas Provisionales- RELLENO SANITARIO COYHAIQUE

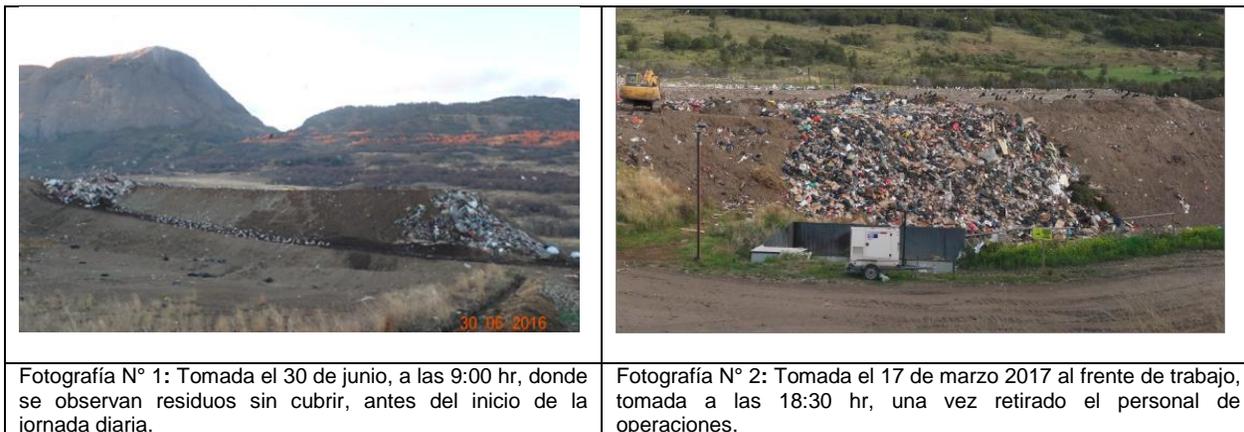
Durante las actividades de inspección, efectuadas los días 20 de mayo, 30 de junio de 2016 y 17 de marzo de 2017, se constató la existencia de residuos descubiertos (fotografías 1 y 2). En inspección del 17 de marzo 2017, el Administrador del relleno informa que: "*el horario normal del personal que trabaja en el frente de descarga del relleno sanitario es de 8:30 a 18:00 hr. A esa hora se retira normalmente el personal que opera la maquinaria usada para cubrir los residuos depositados y el operador que actúa como "aculador", indicando a los vehículos que ingresan con residuos donde deben descargar*".

Este aumento en la tasa de ingreso de residuos incide directamente en la operación y control del relleno sanitario, toda vez que no sería suficiente, el personal y maquinaria empleada para realizar las labores de disposición, compactación y cubrimiento de los residuos dispuestos. Lo anterior quedó en evidencia en las inspecciones ambientales realizadas por la SMA, al constatar que no se está realizando la cobertura diaria de los residuos que se están depositando en el frente de trabajo, precisamente porque el personal y su operación no se condicen con la cantidad de residuos que se está recepcionando.

Según nuestra experiencia fiscalizadora, como la opinión de expertos, el hecho de tener residuos dispuestos sin la cobertura diaria requerida, es un factor de riesgo que aumenta las probabilidades de vectores, olores, como también provocar un incendio, como el que se produjo el 24 de enero de 2016.

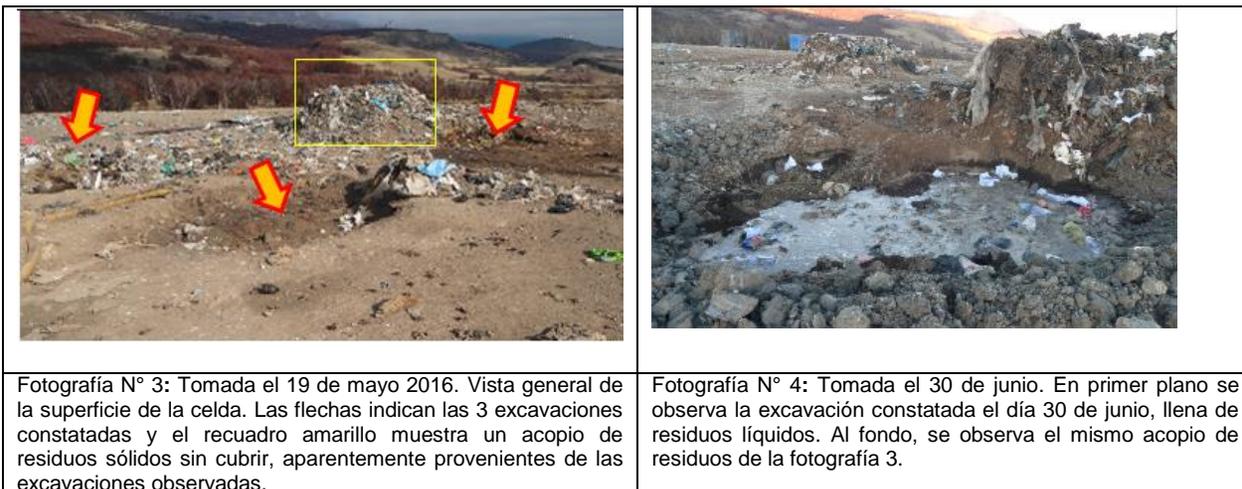
En Inspección del 19 de mayo de 2016 se constata, sobre la plataforma superior del relleno sanitario, la existencia de 3 fosas abiertas, cuyas dimensiones son de aprox. 2mx2m, cuya profundidad está dada por la longitud del brazo de la excavadora utilizada (2,5 a 3 m), ello según lo informado por RESCO en su Documento Técnico, presentado el 2 de junio de 2016. Los residuos dispuestos en las fosas, presentan una consistencia pastosa semihumeda, de intenso olor ofensivo (fotografía 3). Cabe hacer presente que vecinos han presentado diversas denuncias en contra del proyecto. Consultada la empresa señala que corresponden a residuos cárnicos de faenadoras locales y otros residuos orgánicos de la industria salmonera.

- Prohibir el ingreso y disposición en el relleno sanitario de todo tipo de residuos orgánicos y líquidos a partir de la fecha de notificación del presente instrumento.
- Sellar las excavaciones realizadas en la plataforma superior del relleno sanitario, para la disposición de residuos orgánicos y de riles, en un plazo no superior a 10 días corridos desde la notificación del presente instrumento.
- Informar las cantidades ingresadas de residuos, según tipo y generador semanalmente. Esta información deberá ser remitida a las oficinas de esta Superintendencia en Coyhaique, en formato digital, todos los días martes, conteniendo el consolidado de residuos de la semana inmediatamente anterior y el acumulado.

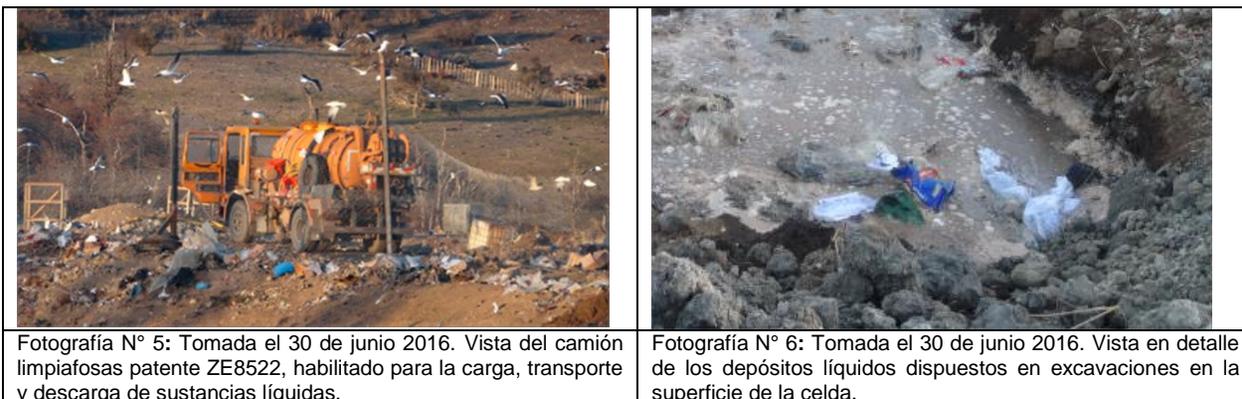
Con fecha 30 de junio de 2016, personal de la SMA constata la existencia de un pozo, en la plataforma superior del relleno, que contenía residuos líquidos (RILes). Este pozo, de forma irregular, tenía dimensiones máximas de 2m de ancho y 6m de largo (fotografía 4). En su borde se observaron marcas de nivel de líquido de aprox. 5 cm, sobre el nivel actual, lo que estaría indicando infiltración en la masa de residuos, en este sector se ha removido la cobertura diaria de las celdas de residuos. Durante la inspección, también se verificó el ingreso de un camión limpiafosas de color naranja, patente ZE-8522, con destino a la superficie de la celda estabilizada (fotografía 5 y 6).

El ingreso descontrolado de los RILes señalados, su forma de disposición, sin cobertura y en excavaciones superficiales, no sólo son potenciales focos de emanación de olores molestos, sino que inciden directamente en la estabilidad estructural del relleno, incrementando los riesgos de deslizamiento de residuos.

De acuerdo a la RCA N°747 del 4 de diciembre de 2003, se aprobó el EIA del proyecto "Centro De Manejo De Residuos Coyhaique - Cemarac", el titular solo podría recibir residuos sólidos domiciliarios y asimilables a domiciliarios, por lo que no correspondería la recepción de residuos en estado líquido.

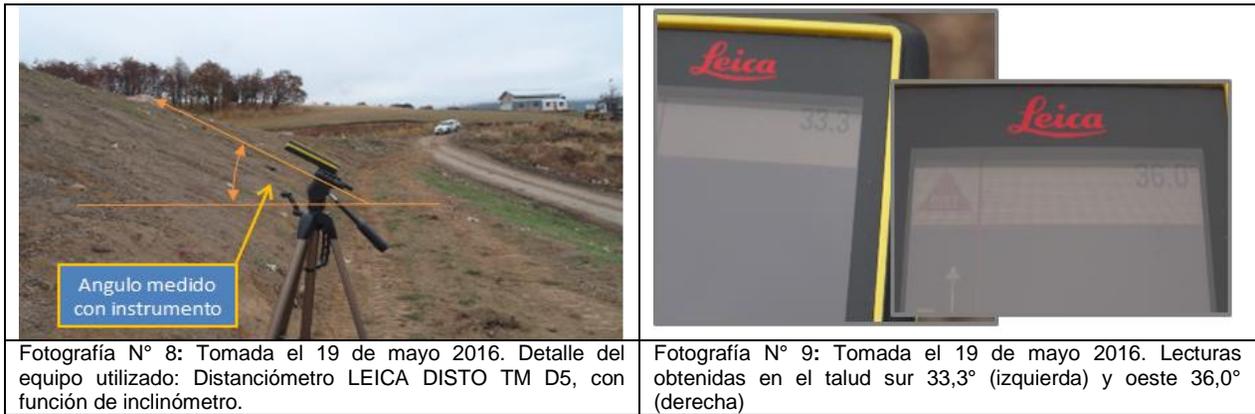
En Inspección del 19 de mayo de 2016, se realizaron mediciones aproximadas de la inclinación de los taludes del relleno que se encuentran más alejados del frente de trabajo (taludes este, sur y oeste), efectuándose en total 10 mediciones que arrojaron un promedio de 31,7° (fotografías 8 y 9), lo que contrasta con la RCA N°051/2010 que indica la conformación de niveles de celdas con un talud de 1:2 al término de la jornada (talud de 1:2 equivale a 26,56° de inclinación). Este valor de 31,7°, también supera el valor indicado por la norma vigente, así el DS N°189/2005 que "Aprueba Reglamento Sobre Condiciones Sanitarias y de Seguridad Básicas en los Rellenos Sanitarios", que señala que: "*En todo proyecto de Relleno Sanitario los taludes durante la construcción de las celdas sanitarias y las pendientes finales de la masa de basura no deberán ser superiores a 1V:3H*", que equivale a tener una inclinación de 18,43°.

Considerando lo anteriormente señalado, esto es, la existencia de taludes cuyas mediciones de pendientes superaban los 20°, y por ende superaban los valores establecidos en la RCA y en la normativa de referencia, a través del acta de inspección se solicitó al titular presentar los Estudios de Ingeniería que demuestre la estabilidad de los taludes con pendientes mayores a 1V:3H, según lo descrito en el art. 15 del D.S.N°189/2005. En respuesta a lo solicitado, el 2 de junio de 2016, la RESCO presentó un documento que describe la capacidad de compactación de la maquinaria usada, pero no da cuenta de la estabilidad de los taludes, ni de su relación con las pendientes utilizadas.

Por lo expuesto, es posible establecer que la inclinación de los taludes es mayor a lo indicado en la normativa aplicable, sin que existan los estudios que fundamenten que la condición de estabilidad del relleno sanitario no se vea afectada. El construir celdas con taludes con una pendiente superior a los límites autorizados representa un riesgo de estabilidad mecánica con potenciales desplazamientos o deformaciones estructurales que podrían afectar al personal de operación o liberar gases contaminantes al ambiente.

- Presentar, en un plazo de 20 días hábiles, un proyecto de estabilidad de taludes del relleno sanitario, realizado por profesional o entidad de reconocida experiencia en el tema, de tal manera que garantice el cumplimiento de la norma, y fundamentalmente evite cualquier situación de riesgo de derrumbe. El proyecto debe considerar datos históricos de ingreso de residuos domiciliarios y de residuos líquidos dispuestos; generación histórica de biogás y lixiviados; alturas y pendientes de celdas de residuos; profundidad del nivel de lixiviados. El análisis debe estar apoyado por la elaboración de un levantamiento topográfico.
