INFORME DE FISCALIZACIÓN

PLANES DE DESCONTAMINACIÓN ATMOSFÉRICA

AGROSUPER TEMUCO

DFZ-2017-5985-IX-PPDA-IA

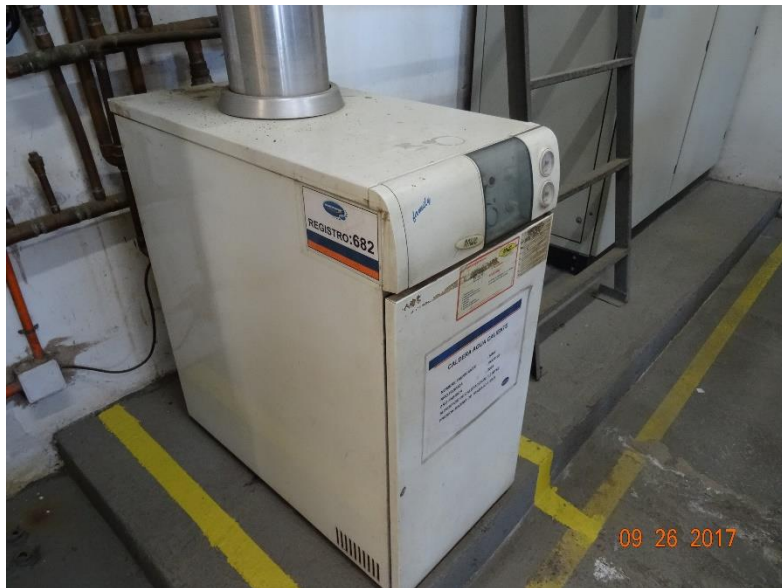
Fotografía N°1 Fecha: 26/09/2017.

2	<p>D.S. N°10/2013 MINSAL, Artículo 3:</p> <p><i>Artículo 3.- Toda caldera y autoclave deberá estar incorporado a un registro que lleva la Secretaría Regional Ministerial de Salud correspondiente, previo al inicio de su operación y funcionamiento. Este registro le asignará un número con validez nacional que permita identificarlos, el que será comunicado al propietario.</i></p>	
---	---	--

Descripción: Fotografía de caldera de calefacción a gas, marca SIME y número de registro 682 en SEREMI de Salud de La Araucanía.

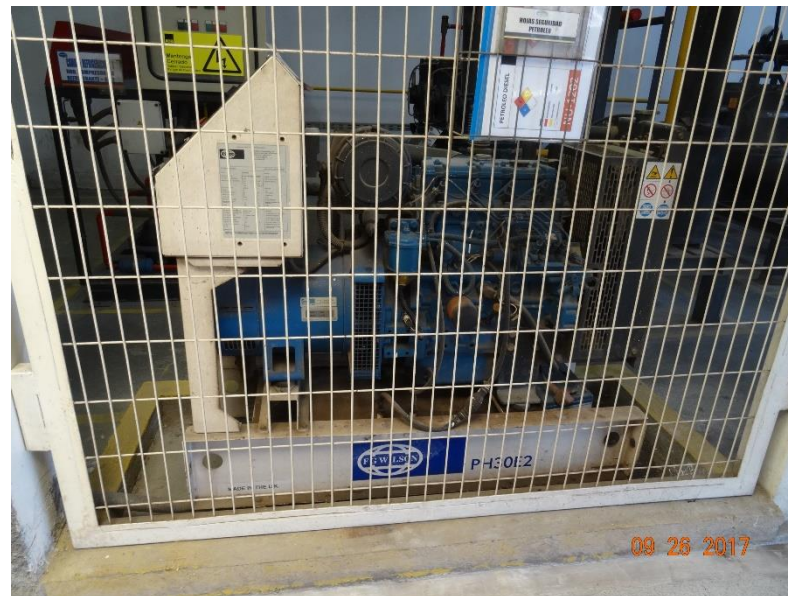
Fotografía N°2 Fecha: 26/09/2017.

N°	Exigencia	Hecho constatado y examen de la información
1	<p>D.S. N° 8/2015 MMA, Artículo 51:</p> <p><i>Artículo 51.- Exigencia para Grupos Electrógenos. Los titulares de grupos electrógenos, existentes y nuevos, cuya capacidad nominal de generación eléctrica es mayor o igual a 20 kW como potencia, que funcionan o funcionarán, en la zona saturada, deberán contar con un horómetro digital, sellado e inviolable, sin vuelta a cero, mediante el cual se medirán las horas de funcionamiento del grupo electrógeno. El titular del grupo electrógeno deberá entregar a fa Superintendencia del Medio Ambiente, la siguiente información:</i></p> <p><i>a. Modelo, marca y potencia nominal del grupo electrógeno.</i></p> <p><i>b. Horas de funcionamiento del año calendario anterior.</i></p> <p><i>c. Consumo y tipo de combustible del año calendario anterior.</i></p> <p><i>Los grupos electrógenos nuevos deberán cumplir con las exigencias establecidas en la presente disposición, desde la fecha de inicio de su operación.</i></p> <p><i>Los grupos electrógenos existentes deberán cumplir con lo establecido en esta disposición a contar del plazo de 12 meses desde la publicación del presente Decreto en el Diario Oficial.</i></p> <p><i>La Superintendencia del Medio Ambiente establecerá en el plazo de tres meses, contados desde la publicación en el Diario Oficial del presente Decreto, la resolución que informará sobre el procedimiento, plazos y condiciones para que los titulares informen los antecedentes de los grupos electrógenos. La Superintendencia del Medio Ambiente generará un reporte anual, que enviará a la SEREMI del Medio Ambiente.</i></p>	<p>Se confirma que el Titular posee instalada 1 caldera de calefacción, marca SIME, año 2005, de combustible gas y con su respectivo número de registro en SEREMI de Salud de la región de La Araucanía (registro N°682).</p> <p>El titular también posee un grupo electrógeno, marca FG Wilson, de potencia 24 KW, con horómetro análogo marcando 71,6 horas.</p>

Descripción: Fotografía de grupo electrógeno marca FG Wilson de 24 KW de potencia, con 71,6 horas de funcionamiento.

Como conclusión de la inspección ambiental, se constata que el Titular se encuentra operando su caldera de manera correcta y con la documentación respectiva vigente. Respecto al grupo electrógeno constatado, el titular no presenta el horómetro digital según el artículo 51 del D.S. 8/2015 del MMA.
