INFORME TÉCNICO DE FISCALIZACIÓN AMBIENTAL

HOTEL VILLA DEL RIO

DFZ-2019-807-XIV-PPDA

USO DE CALDERAS DURANTE EPISODIOS DE PREEMERGENCIA

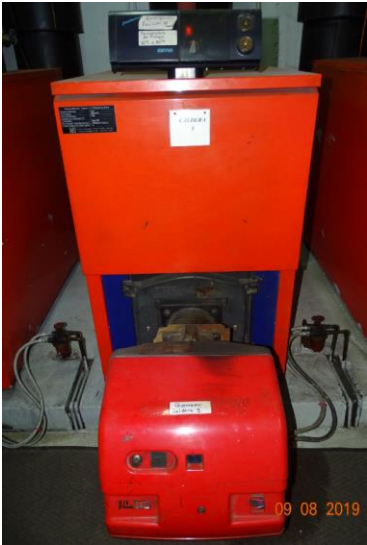
Fotografía 1.	Fecha: 09/08/2019.	Fotografía 2.
Descripción medio de prueba: Fotografía de la caldera a petróleo CP3, marca Sime, de potencia térmica nominal 260kwt, utilizada en dependencias de Hotel Villa del Río, encendida al momento de la inspección.		Descripción medio de prueba: Fotografía de las características técnicas de la caldera a petróleo CP3, marca Sime, de potencia térmica nominal 260kwt, utilizada en dependencias de Hotel Villa del Río, encendida al momento de la inspección.
