## INFORME TÉCNICO DE FISCALIZACIÓN AMBIENTAL

HOTEL VILLA DEL RIO

DFZ-2019-805-XIV-PPDA

### USO DE CALDERAS DURANTE EPISODIOS DE PREEMERGENCIA

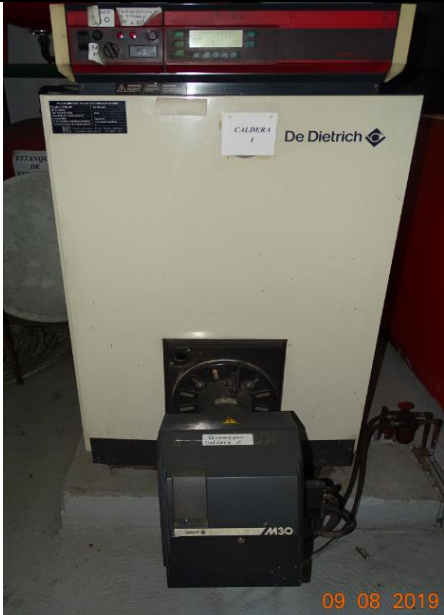
<b>Fotografía 1.</b>	<b>Fecha:</b> 09/08/2019.	<b>Fotografía 2.</b>
<p><b>Descripción medio de prueba:</b> Fotografía de la caldera a petróleo CP1, marca De Dietrich, de potencia térmica nominal 202kw, utilizada en dependencias de Hotel Villa del Río, encendida al momento de la inspección.</p>		<p><b>Descripción medio de prueba:</b> Fotografía de las características técnicas de la caldera a petróleo CP1, marca De Dietrich, de potencia térmica nominal 202kw, utilizada en dependencias de Hotel Villa del Río, encendida al momento de la inspección.</p>
