INFORME TÉCNICO DE FISCALIZACIÓN AMBIENTAL

HOTEL VILLA DEL RIO

DFZ-2019-811-XIV-PPDA

USO DE CALDERAS DURANTE EPISODIOS DE PREEMERGENCIA

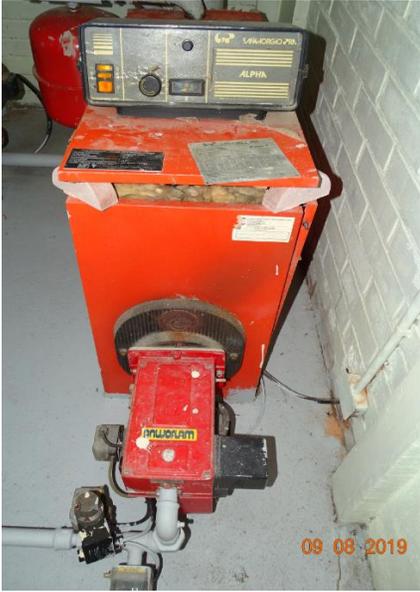
Fotografía 1.	Fecha: 09/08/2019.	Fotografía 2.
Descripción medio de prueba: Fotografía de la caldera a Gas CG6, marca Alpha, de potencia térmica nominal 330 kwt, utilizada en dependencias de Hotel Villa del Río, encendida al momento de la inspección.		Descripción medio de prueba: Fotografía de las características técnicas de la caldera a Gas CG6, marca Alpha, de potencia térmica nominal 330 kwt, utilizada en dependencias de Hotel Villa del Río, encendida al momento de la inspección.

En el marco de una actividad de inspección por Programa de fiscalización de PDA de la ciudad de Valdivia año 2019 (Res. Ex. N° 1639/2018 de la SMA), se pudo constatar el uso de una caldera a Gas CG6, en las dependencias del Hotel Villa del Río, de la empresa Turismo Villa del Río S.A. ubicada en Avenida España N° 1025, Valdivia. Este hallazgo (09/08/2019), se producen en momentos en que en la ciudad de Valdivia, polígono B,

presenta pre-emergencia ambiental, por lo cual se incumple lo establecido en el artículo 64, letra b), iv) del D.S. N° 25/2016 MMA, Plan de descontaminación atmosférico para la comuna de Valdivia.
