ACTA DE INSPECCION AMBIENTAL

| 1. ANTECEDENTES | | | | |
|---|---|---|---|---|
| 1.4 Nombre de la Unidad Fiscalizable (UF): ACEROS AZA S.A. - COLINA | | 1.5 Estado operacional de la Unidad Fiscalizable: En operación | | |
| Levantar antecedentes de las fuentes: Horno Acero Eléctrico (Reg. Seremi de Salud N°3023) y Horno de laminación (Reg. Seremi de Salud 3018), tipo de combustión, potencia y monitoreo de emisiones. | | | | |

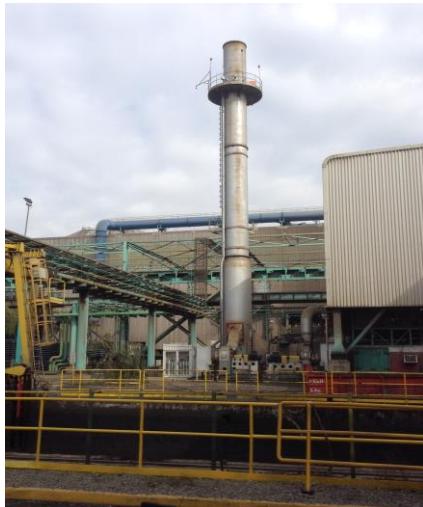
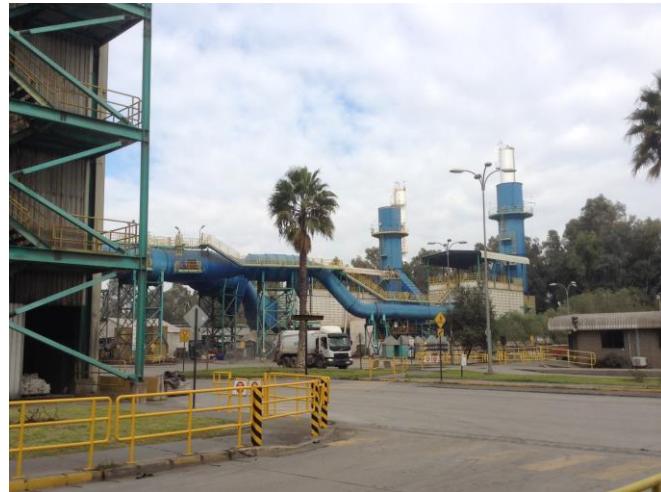
Durante el ingreso a la estación, se verificó instalaciones asociadas al Horno de laminación y Horno Acero Eléctrico (Ver Fotografías adjuntas).
