INFORME TECNICO DE FISCALIZACIÓN AMBIENTAL

HOSTAL ENTRE RIOS

DFZ-2020-3015-XIV-PPDA

FUNCIONAMIENTO DE CALDERAS DURANTE EPISODIOS DE PRE - EMERGENCIA

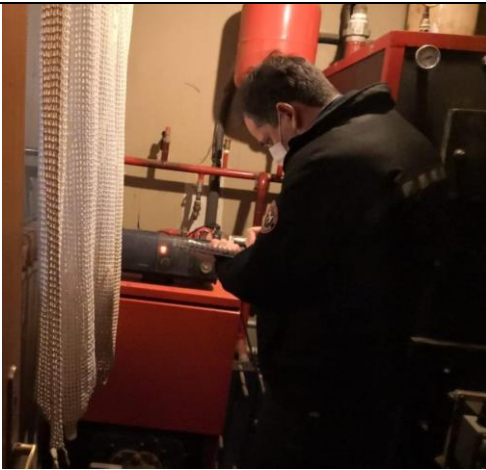
Fotografía 1.	
Descripción medio de prueba: Fotografías de la caldera a petróleo encendida al momento de la inspección, en dependencias de la Hostal Entre Ríos en Valdivia.
