**INFORME TÉCNICO DE FISCALIZACIÓN AMBIENTAL**

**PROYECTO INMOBILIARIO HACIENDA EL TEJAR**

**DFZ-2021-2214-IV-NE**

**JUNIO 2021**

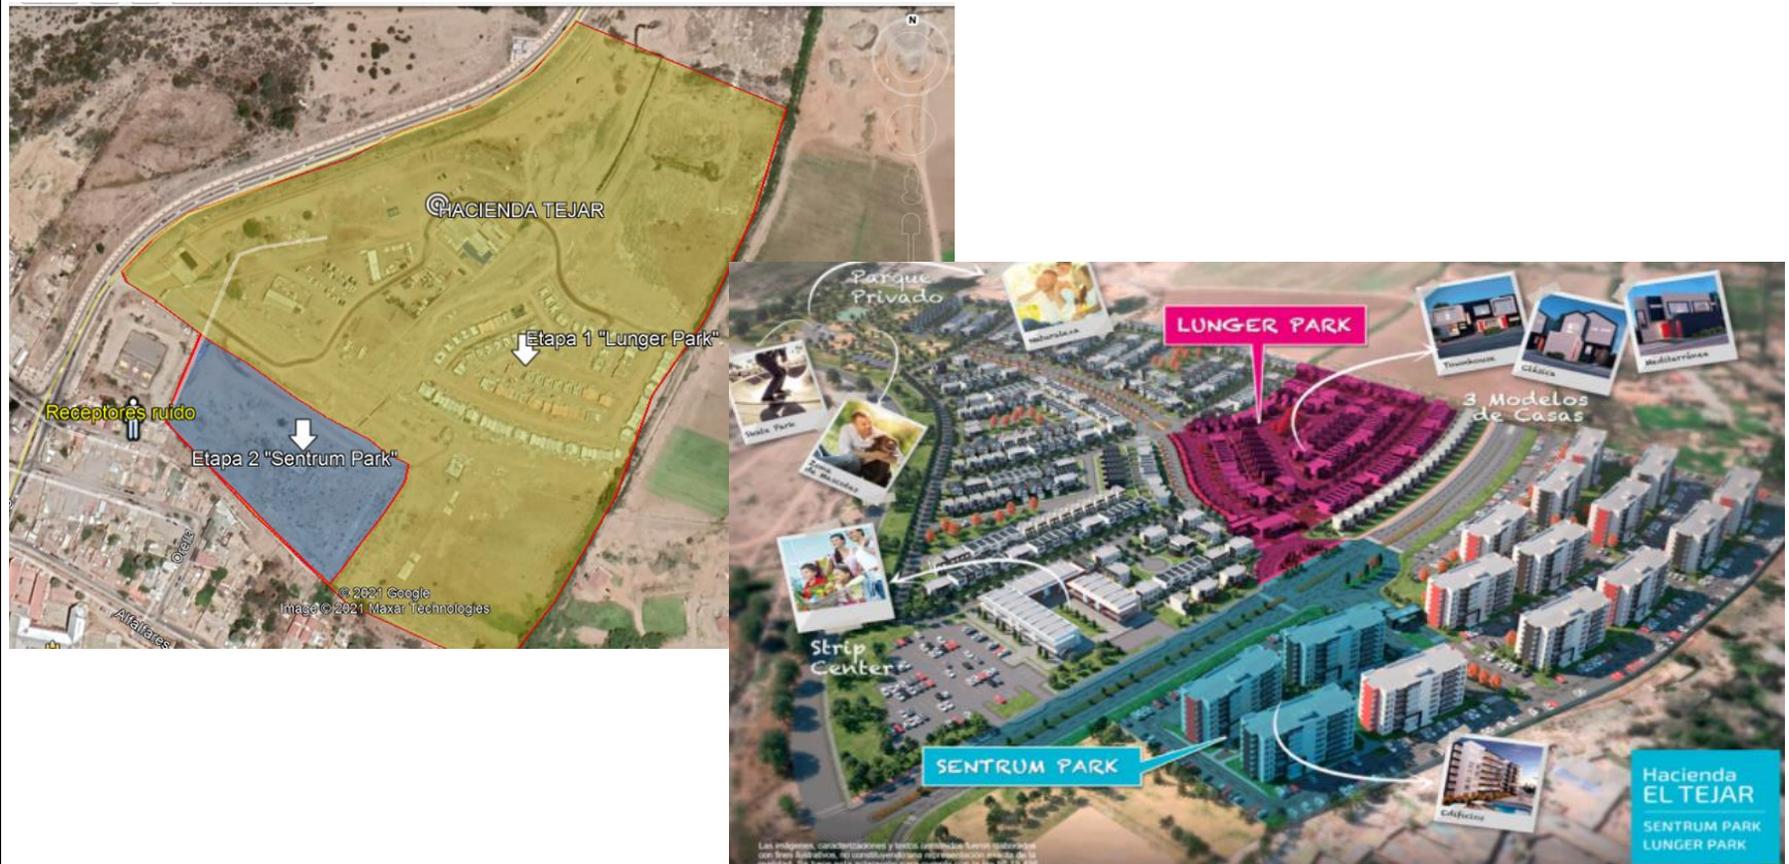
**Figura 1.**

**Descripción del medio de prueba:** Localización proyecto inmobiliario y de receptores sensibles de ruido.

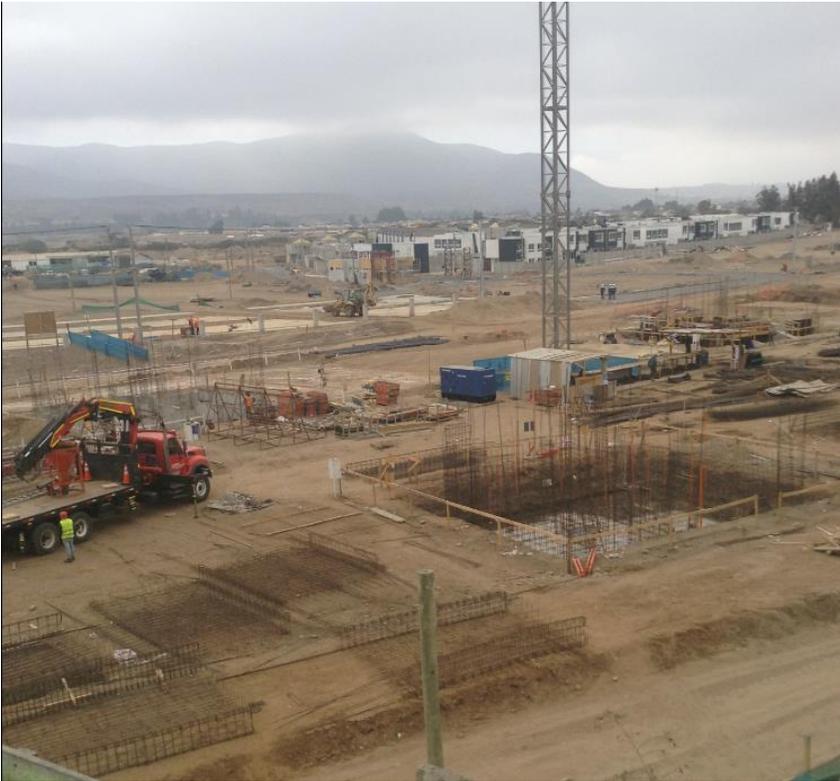
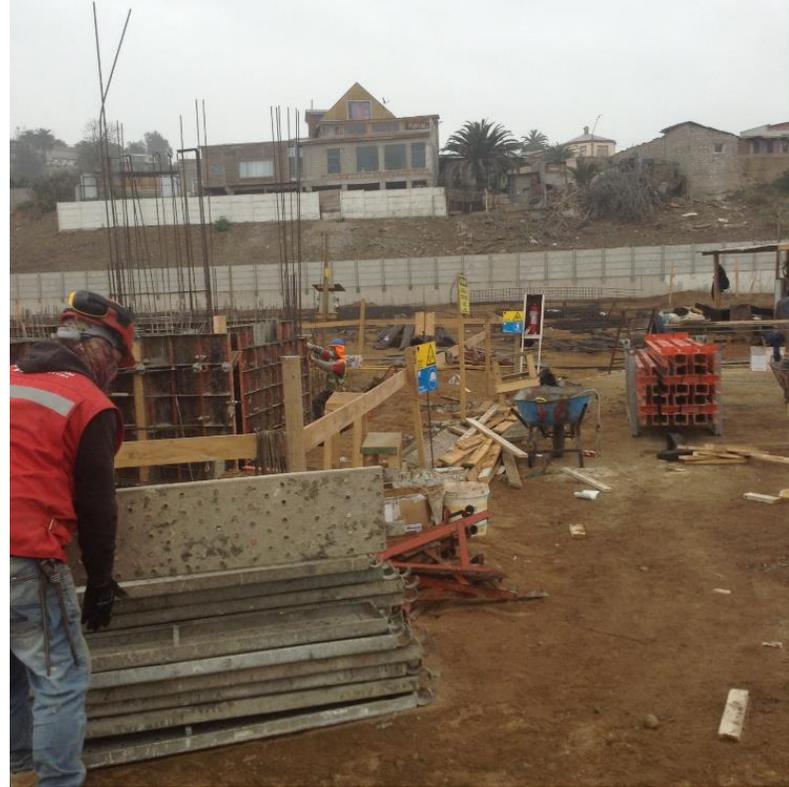
<b>Fotografía 2</b>	<b>Fecha:</b> 22-07-2021		<b>Fotografía 3.</b>	<b>Fecha:</b> 23-07-2021	
<b>Coordenadas UTM DATUM WGS84 HUSO 19S</b>	<b>Norte (ref):</b> 6690311	<b>Este (ref.):</b> 283968	<b>Coordenadas UTM DATUM WGS84 HUSO 19S</b>	<b>Norte (ref):</b> 6690311	<b>Este (ref.):</b> 283968
<b>Descripción del medio de prueba:</b> Vista hacia la faena constructiva desde patio trasero Receptor 1			<b>Descripción del medio de prueba:</b> Faenas constructivas etapa "Sentrum Park"

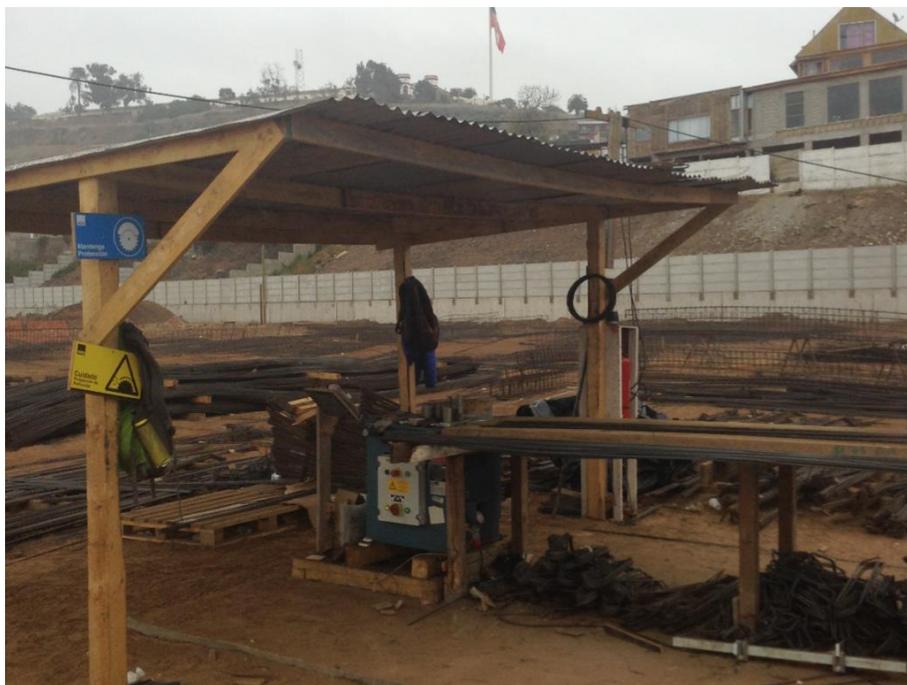
**Fotografía 4**

Taller de corte en faenas constructivas etapa "Sentrum Park"

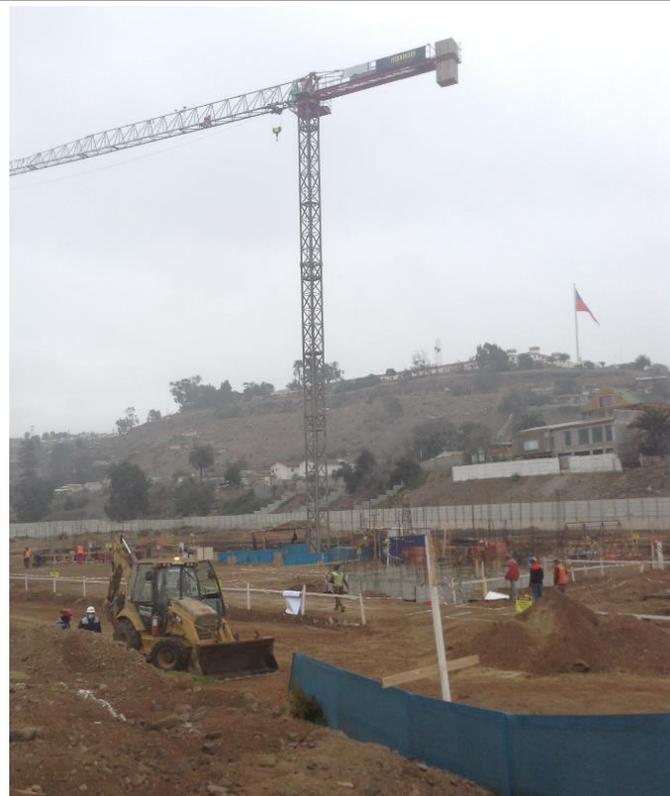
**Fotografía 5.**

Faenas constructivas etapa "Sentrum Park"
