**INFORME TÉCNICO DE FISCALIZACIÓN AMBIENTAL**

**CES AMPARO CHICO (110074)**

**DFZ-2020-3556-XI-RCA**

**OCTUBRE 2020**

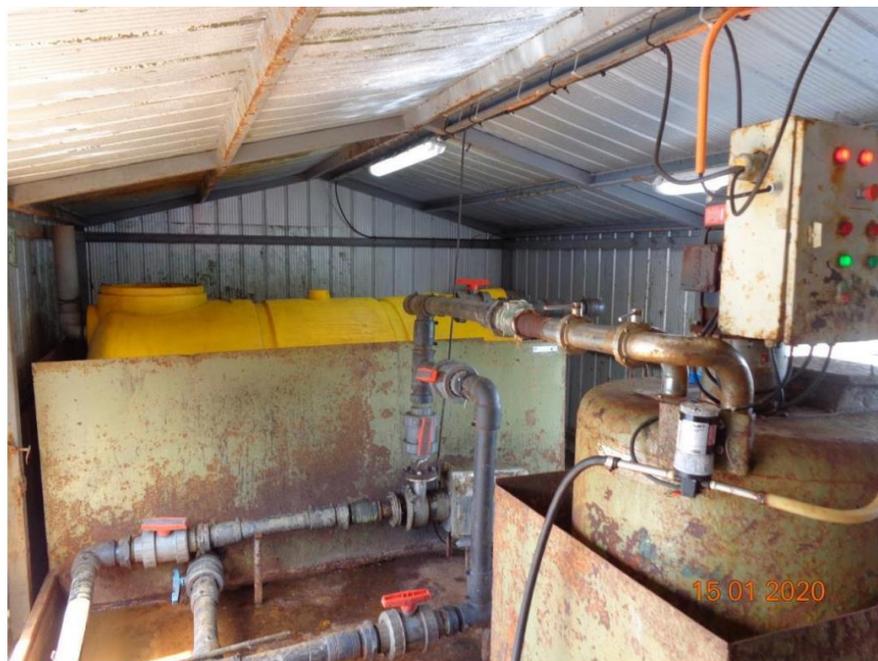
Imagen 1.

En fiscalización realizada por SERNAPESCA se constató que el centro de cultivo tiene un sistema de almacenamiento de mortalidad de una capacidad máxima de 5 m3 (Imagen 1 y 2) lo anterior contraviene el art 4 A D.S. 320/01 en el cual se indica lo siguiente :“Los centros de cultivo deberán disponer de un sistema de almacenamiento de la mortalidad desnaturalizada, con una capacidad mínima que permita el almacenamiento de la biomasa desnaturalizada diariamente no inferior a 20 toneladas”, toda vez, que se erige como obligación del titular del centro de cultivo contar con el equipamiento que permita la extracción, desnaturalización y almacenamiento cumpliendo la normativa vigente, esto es, que cumplan con las siguientes capacidades:

Descripción del medio de prueba: Vista general de Ensilaje del centro Amparo Chico, 1 estanque de 5 m3.

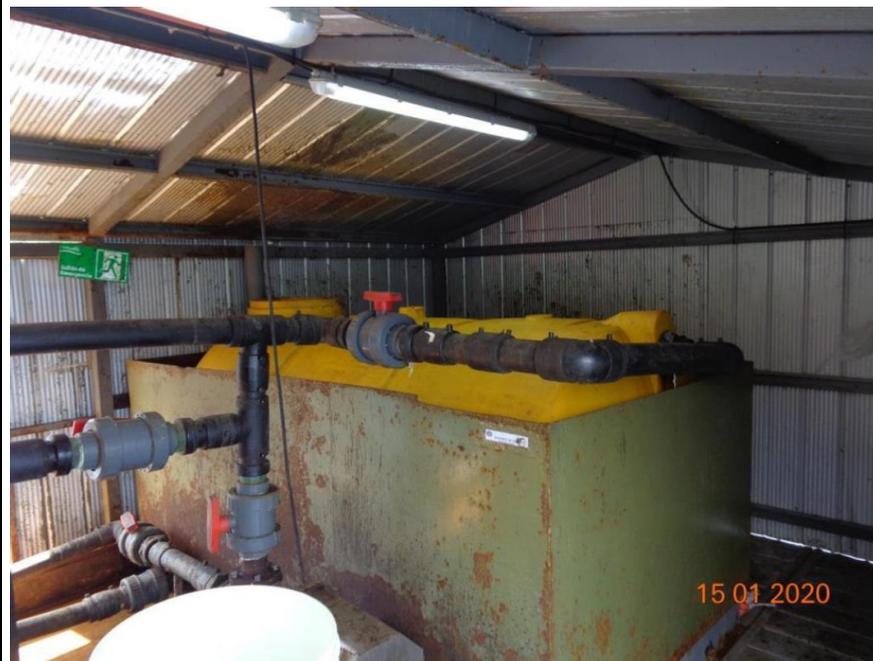
Imagen 1.

Descripción del medio de prueba: Capacidad de estanque de almacenamiento de Ensilaje del centro de 5m3
