## INFORME TÉCNICO DE FISCALIZACIÓN AMBIENTAL

### PTAS LA CADELLADA

DFZ-2021-2075-XIII-NE

NOVIEMBRE 2021

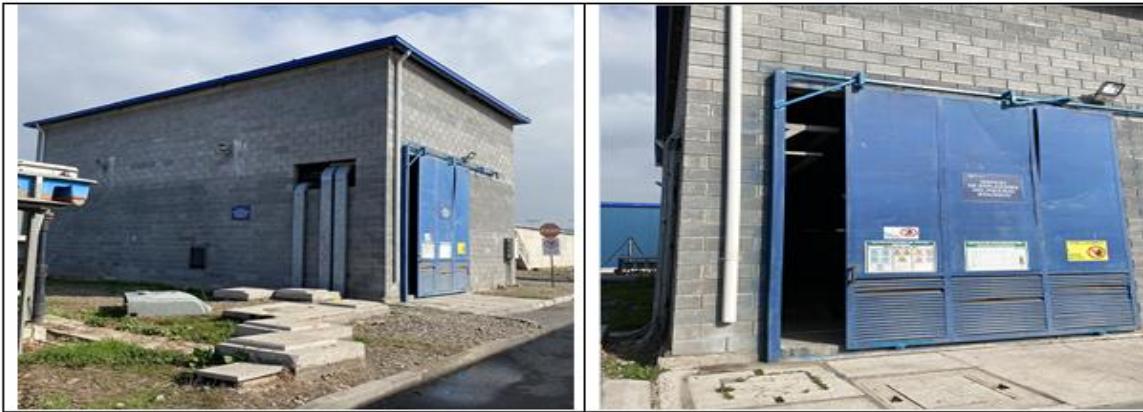
Figura 1 y 2: Edificio Sopladores

En relación al punto 6, solicitado en el acta con fecha 06 de julio de 2021, el titular hizo entrega de su carta con fecha 13 de septiembre de 2021, en la cual señala que contrató a una asesoría externa para el desarrollo de las medidas de mitigación, estimando el nivel de potencia acústica para efectuar una modelación acústica del ruido proveniente de la bomba de calor. Para la sala de sopladores se proponen las siguientes medidas:

Superficie	Descripción
Cara Norte	Portón acústico
Cara Oriente	Panel aislante / Absorbente + Silenciadores cilíndricos
Cara Poniente	Puerta acústica + Silenciadores cilíndricos
Cara Sur	Silenciadores cilíndricos
Interior	Panel absorbente acústico

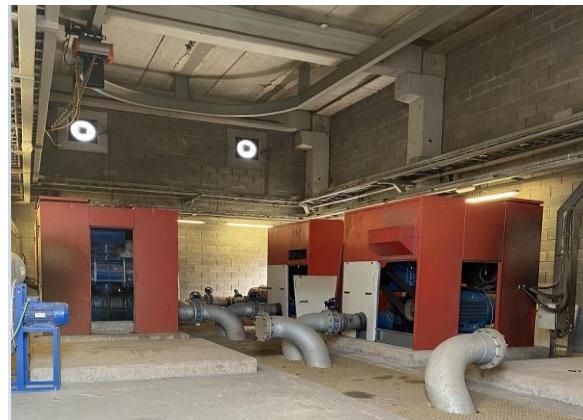
Figura 3: Equipos Sopladores 1, 2, 3 y 4

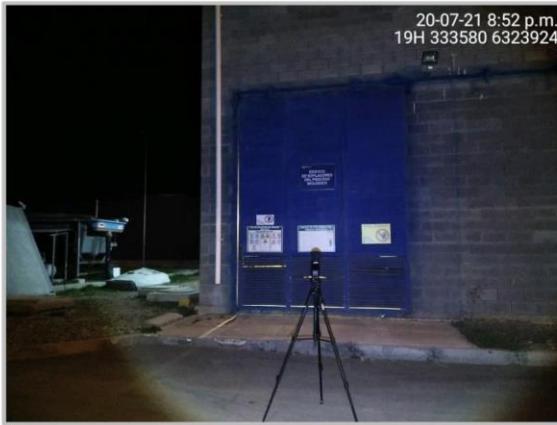
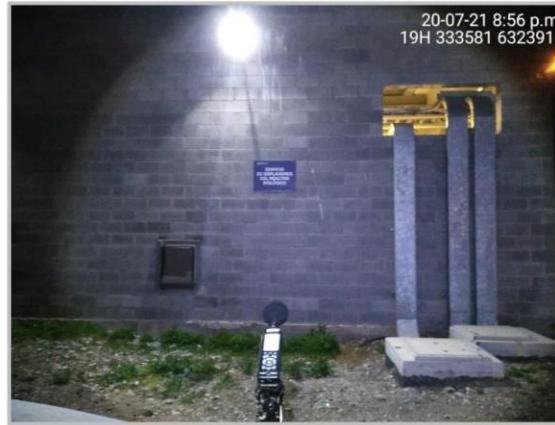
Figura 4 y 5: Medición fuera de edificio de equipos sopladores

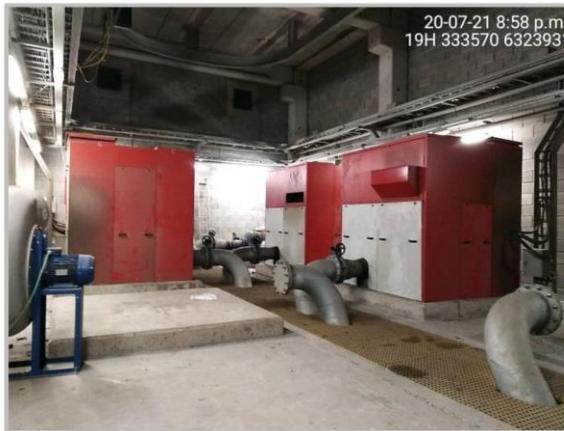
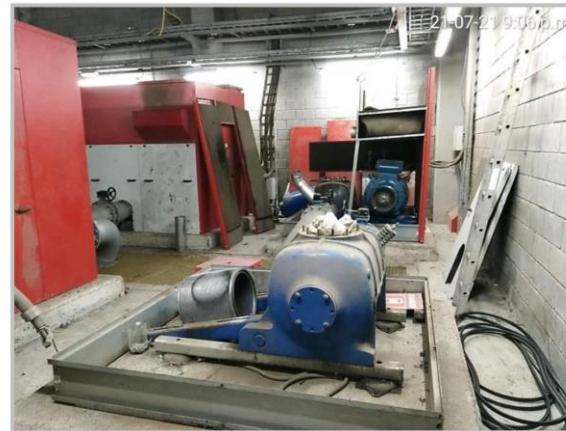
Según lo indicado por la ETFA, la principal fuente de ruido identificada en terreno corresponde a tres sopladores, además de otras fuentes asociadas a la operación (caudales), las cuales fueron percibidas en todos los receptores, asimismo, se indica que el día 22 de julio la planta solo se encontraba operando con dos sopladores, encontrándose el tercero en mantenimiento, lo cual fue corroborado en terreno todos los días de medición con el operador de turno de la sala de control.

Figura 6 y 7. Fuentes de ruido presentes en la planta (caudal y sopladora).
