## INFORME TÉCNICO DE FISCALIZACIÓN AMBIENTAL

### CES LENCA SALMONES PACIFIC STAR

**DSI-2021-308-X-RCA**

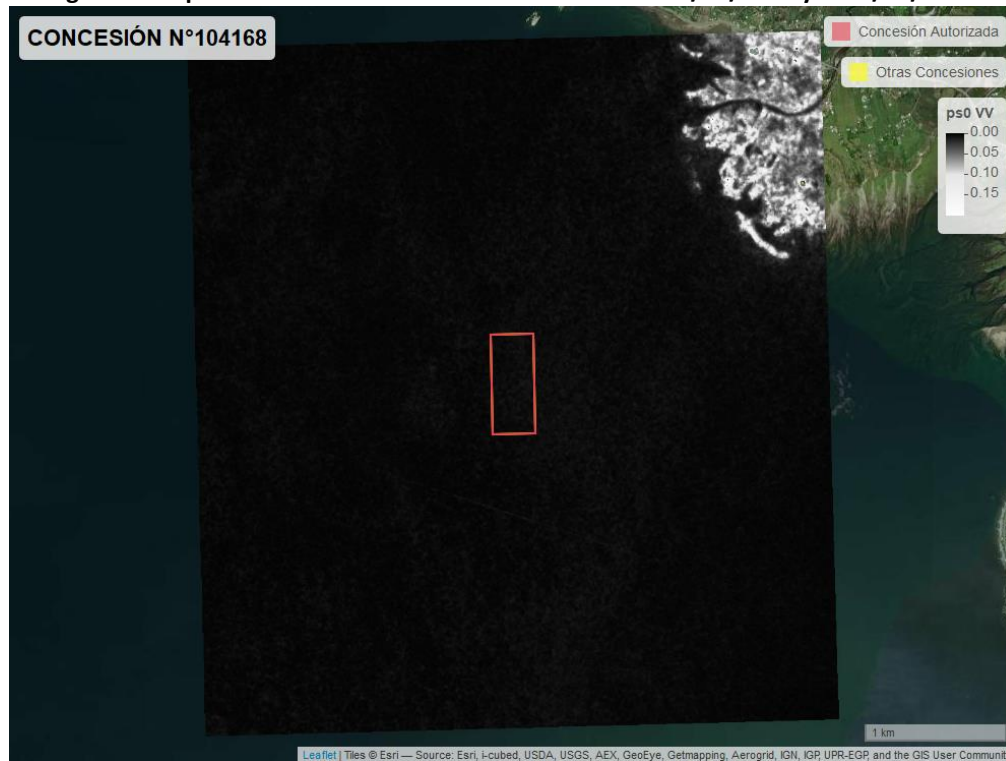
**Figura 3. Mapa resultados monitoreo realizado entre el 01/05/2021 y el 30/06/2021**

- (2) 01/05/2021 al 30/06/2021, se identifica la ausencia de módulos de cultivo de peces asociados a los límites de su concesión.
- (3) 01/08/2021 al 30/09/2021, se identifica la ausencia de módulos de cultivo de peces asociados a los límites de su concesión.
