## INFORME TÉCNICO DE FISCALIZACIÓN AMBIENTAL

**CES JORGE (RNA 110813) MULTIEXPORT**

**DSI-2021-333-XI-RCA**

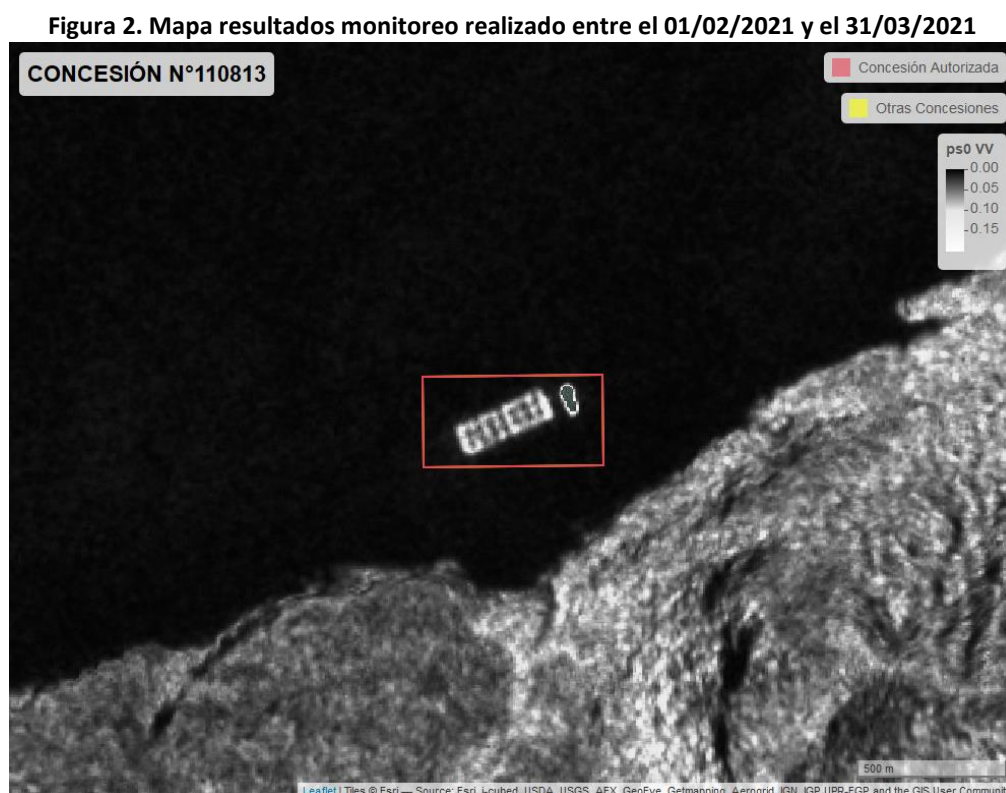
- (1) 01/02/2021 al 31/03/2021, se identifica la presencia dentro de los límites de concesión de 1 o más módulos de cultivo de peces asociados a los límites de su concesión.

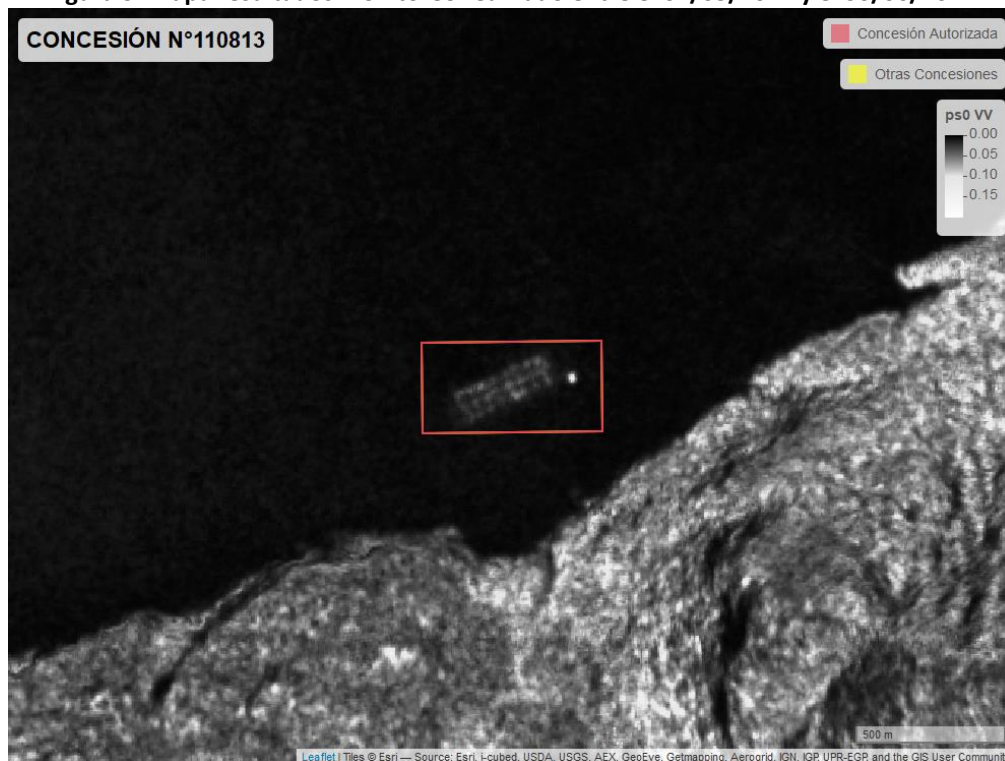
**Figura 3. Mapa resultados monitoreo realizado entre el 01/05/2021 y el 30/06/2021**

- (2) 01/05/2021 al 30/06/2021, se identifica la presencia dentro de los límites de concesión de 1 o más módulos de cultivo de peces asociados a los límites de su concesión.
- (3) 01/08/2021 al 30/09/2021, se identifica la presencia dentro de los límites de concesión de 1 o más módulos de cultivo de peces asociados a los límites de su concesión.
