## INFORME TÉCNICO DE FISCALIZACIÓN AMBIENTAL

**CES LUZ 2 (CÓDIGO 110811) AMSA**

**DSI-2021-448-XI-RCA**

Fecha creación: 30-12-2021

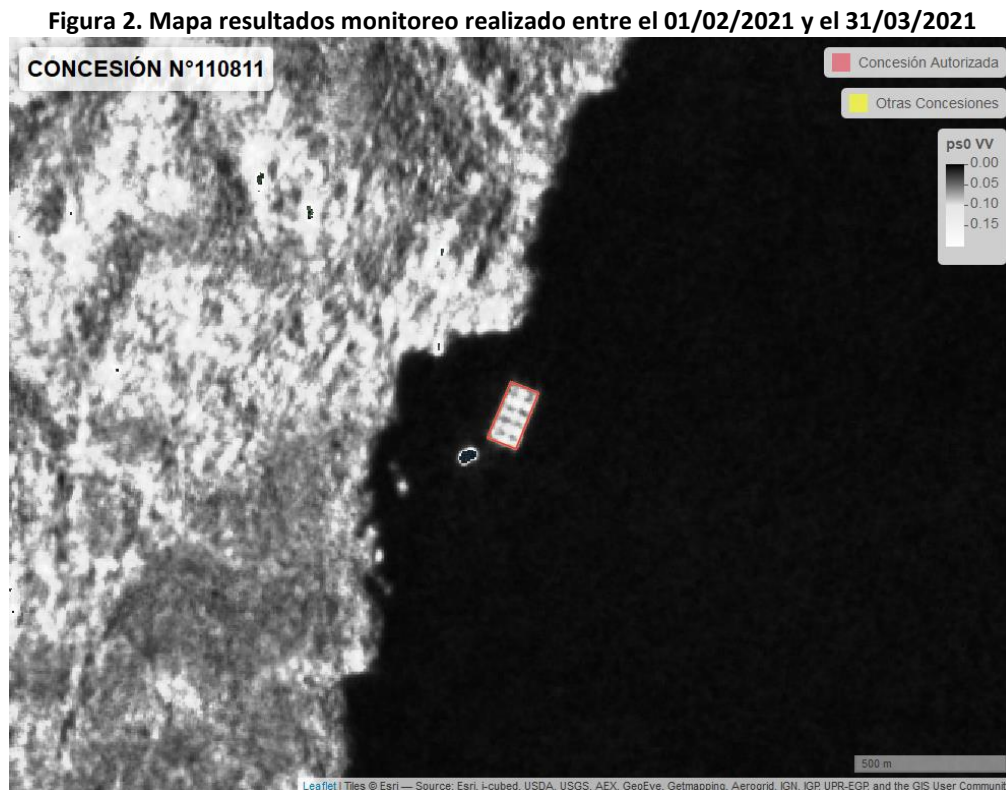
- (1) 01/02/2021 al 31/03/2021, se identifica la presencia dentro de los límites de concesión de 1 o más módulos de cultivo de peces asociados a los límites de su concesión.
