**INFORME TÉCNICO DE FISCALIZACIÓN AMBIENTAL
Requerimiento de Ingreso al SEIA**

DFZ-2022-1281-XIII-RCA

EDIFICIO VISTA VIVACETA

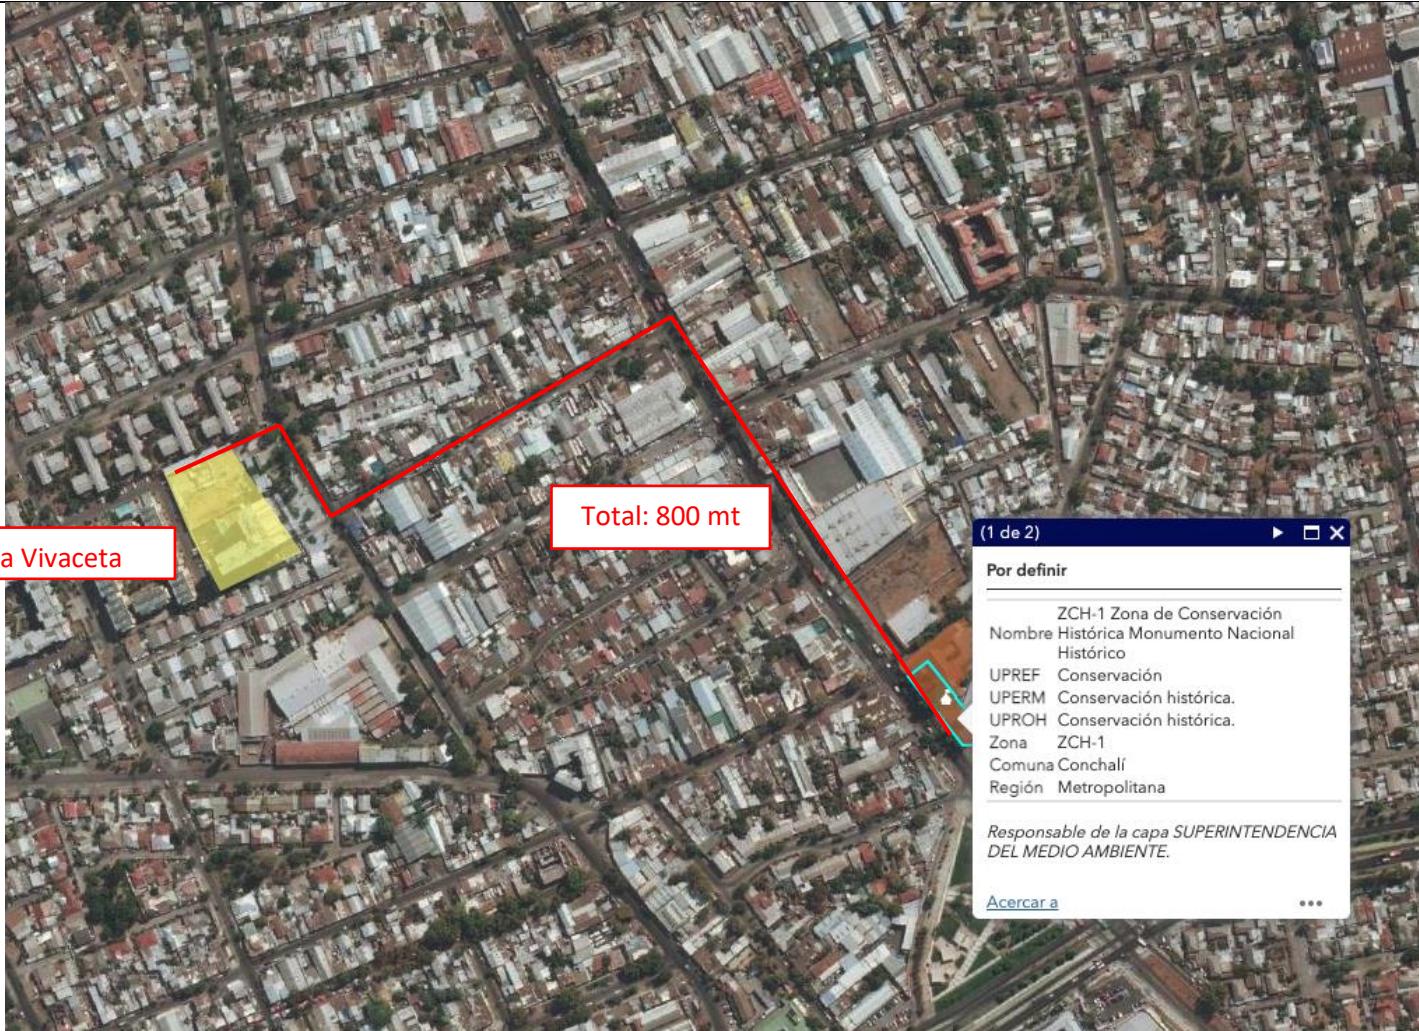
La imagen N°2 visualiza la proximidad de la Casa Consistorial Conchalí con el Proyecto Inmobiliario.

Descripción Imagen 2: Visualización de la cercanía del Edificio Vista Vivaceta con la Casa Consistorial Conchalí, declarada Monumento Nacional Histórico. Se aprecia una distancia aprox de 800 metros.

Es de relevancia indicar que si bien, en distancia es próximo (aproximadamente 800 metros), están ubicadas en avenidas paralelas, por lo que, la afectación de la Casa Consistorial Conchalí, en relación a efectos por la construcción del conjunto inmobiliario, además de su acceso por su futura operación, no se verían afectadas dada la accesibilidad distante tanto del proyecto como del Monumento.

- De acuerdo a la ubicación del Proyecto este no estaría en ni próximo a un Humedal Urbano.
- El proyecto se encuentra en aproximadamente 800 metros del Monumento Nacional Casa Consistorial Conchalí. No obstante, la ubicación del proyecto se encuentra con accesos por una avenida lejana a la avenida Principal de acceso al Monumento Nacional, por lo que, no se determina afectación en la protección y accesos al Monumento Nacional.
