## INFORME TÉCNICO DE FISCALIZACIÓN AMBIENTAL

#### FAENA MINERA CERRO COLORADO

DFZ-2022-2368-I-RCA

SEPTIEMBRE 2022

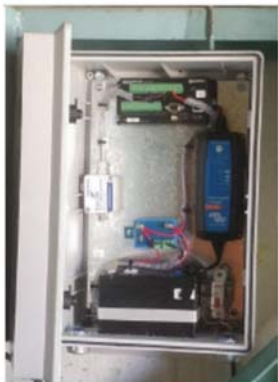
| Registros | |
|---|---|
| <b>Fotografía 1.</b><br><b>Descripción del medio de prueba:</b><br>Datalogger instalado junto al pozo P-3. Equipos idénticos a este ya se encuentran instalados en los pozos P-1 y P-R. | <b>Fotografía 2.</b><br><b>Descripción del medio de prueba:</b><br>Antena instalada en el pozo P-R. Envía la señal almacenada en el datalogger hasta el equipo Gateway CM500 Lorawan. |

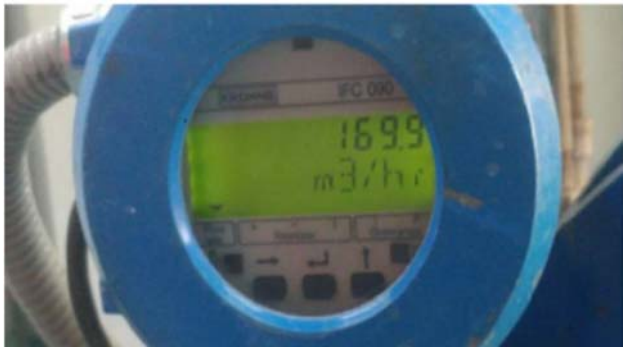
- *En los pozos P-1, P-3 y P-R existe un flujómetro que registra el caudal instantáneo (m3/hora) y el volumen total (m3) de agua extraída (Foto 3). Estos instrumentos cuentan con un Certificado de Calibración vigente.*

| Registros | |
|---|---|
| <b>Fotografía 3.</b><br><b>Descripción del medio de prueba:</b><br>Flujómetro instalado en pozo P1. | <b>Fotografía 4.</b><br><b>Descripción del medio de prueba:</b><br>Equipo de transmisión vía radio modelo CM100bat, instalado en el pozo P-R. Envía la señal registrada en el flujómetro hasta el equipo Gateway CM500 Lorawan. Equipos idénticos a este se encuentran instalados en pozos P-1 y P-3. |

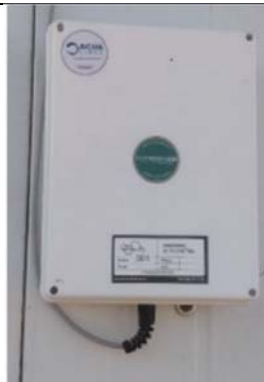
- *La medición registrada en cada flujómetro es enviada mediante un cable a un sistema denominado CM100bat (Foto 4), el que envía una señal de radio hasta un equipo Gateway CM500 Lorawan (Foto 5). Este dispone de un chip universal y transmite, a través de internet y en tiempo real, las mediciones del flujómetro hasta una base de datos soportada en una aplicación denominada Cloudwater.*

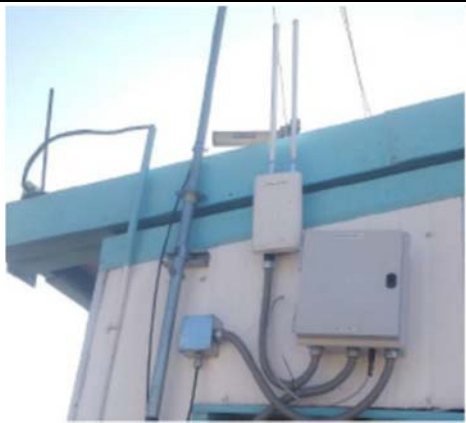
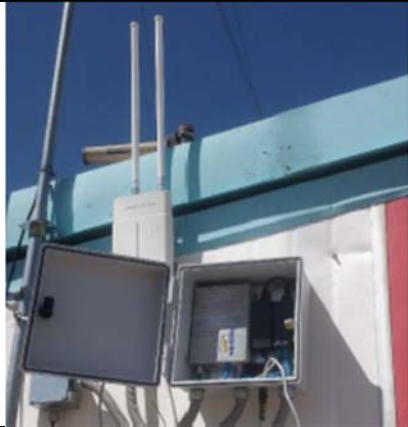
| Registros | |
|---|---|
| <p><b>Fotografía 5.</b></p> <p><b>Descripción del medio de prueba:</b><br/>Equipos de transmisión de datos instalados en el pozo P1. A la izquierda, modelo Gateway C500 Lorawan que recibe la señal enviada por los CM100bat y la transmite vía internet a Cloudwater. A la derecha, equipo de transmisión de datos vía satélite.</p> | <p><b>Fotografía 6.</b></p> <p><b>Descripción del medio de prueba:</b><br/>Detalle del equipo de transmisión de datos por vía satelital.</p> |

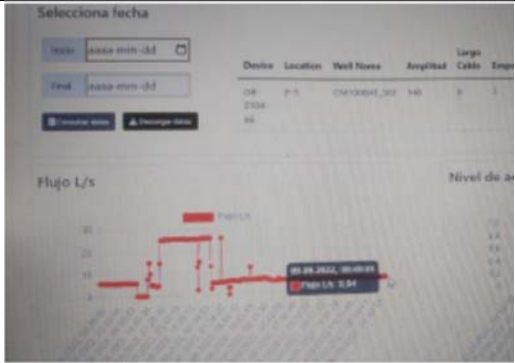
| Registros | |
|---|---|
| <p><b>Fotografía 7.</b></p> <p><b>Descripción del medio de prueba:</b><br/>Ejemplo de gráfica desplegada por la plataforma Cloudwater. En este caso, muestra registros obtenidos en línea y en tiempo real el 09 de septiembre desde el pozo P-3.</p> | |

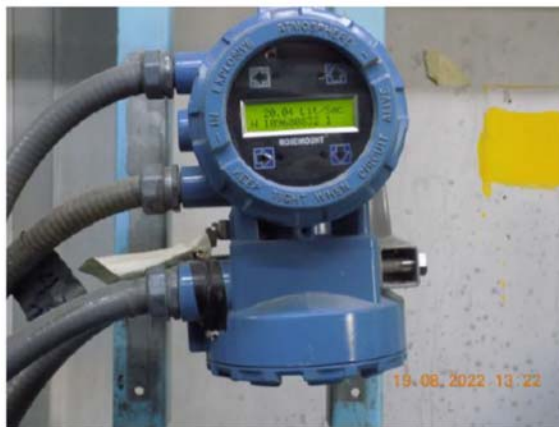
En forma adicional, durante la actividad realizada el día 19-08-2022, se registró en el pozo P3 un caudal instantáneo de extracción de 20 l/s, y la distribución de 20,04 l/s al Sistema de Riego Artificial (SRA) para el bofedal de Lagunillas. En dicha ocasión se constató que el pozo PR no se encontraba en funcionamiento, debido a un inconveniente en la bomba.

Fotografía 9. Caudal utilizado para Sistema de Riego Artificial (SRA) desde pozo P3 (LA-3), registrado el día 19-08-2022.
