INFORME TÉCNICO DE FISCALIZACIÓN AMBIENTAL

CONCEPTO SMART LA FLORIDA - IMAGINA

DFZ-2023-501-XIII-NE

ABRIL 2023

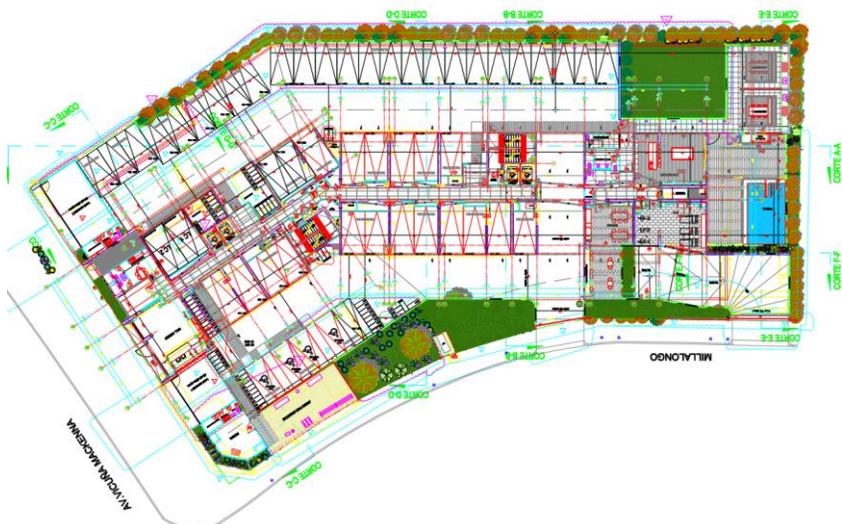
Figura 1. Layout del proyecto (Fuente: enviado por el titular en su carta con fecha 10 de marzo de 2023).

En el Anexo 4, se adjunta el layout del proyecto, donde se entrega un plano de planta (Figura 1).

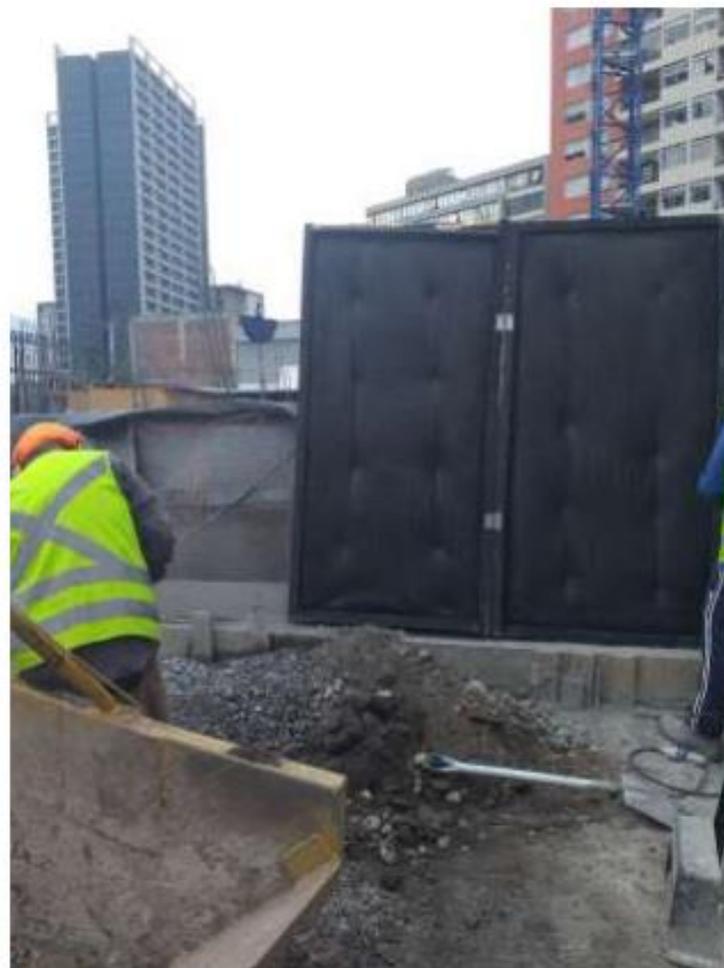
- **Pantallas acústicas para trabajo con herramientas o maquinarias manuales:** Según lo indicado por el titular en su carta, se utilizan actualmente biombos acústicos portables, confeccionados en madera OSB de 15mm, lana mineral y malla raschel (Figura 2). Al respecto, no se entrega el espesor de la lana mineral. La fotografía no se encuentra fechada ni georreferenciada.

Figura 2. Biombo acústico (Fuente: enviado por el titular en su carta con fecha 10 de marzo de 2023).

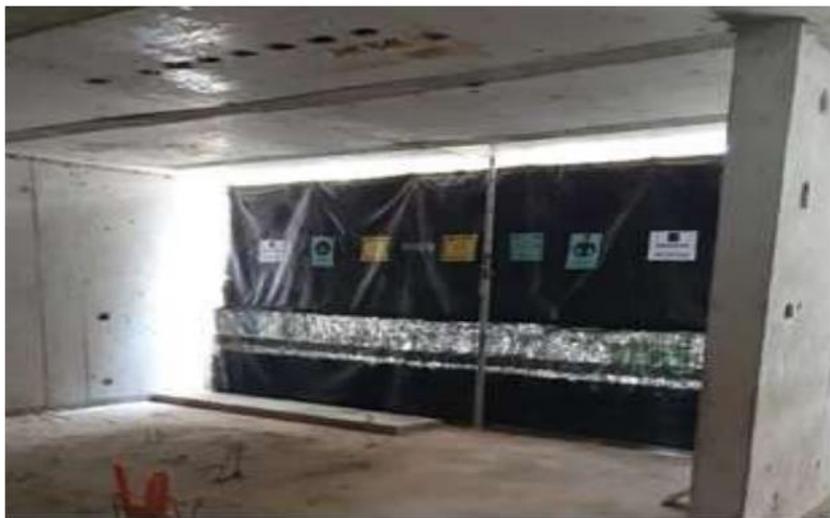
Según señala, también se implementarán pantallas acústicas tipo biombo elaboradas con estructuras metálicas y Barrera Acústica Flexible (BAF) de 1,5 metros por 2 metros para faenas ruidosas como picado de hormigón, corte de placas, corte de fierro u otros elementos, en lugares confinados. Se entrega la orden de compra N° 2-01-642-928 (Anexo 4: archivo "Anexo 3.1") por la compra de 4 unidades de BAF de 1,22 x 5 metros (Figura 3). Cabe destacar que la fotografía no se encuentra fechada ni georreferenciada.

Figura 3. Biombo acústico elaborado con BAF o "manta acústica" (Fuente: enviado por el titular en su carta con fecha 10 de marzo de 2023).

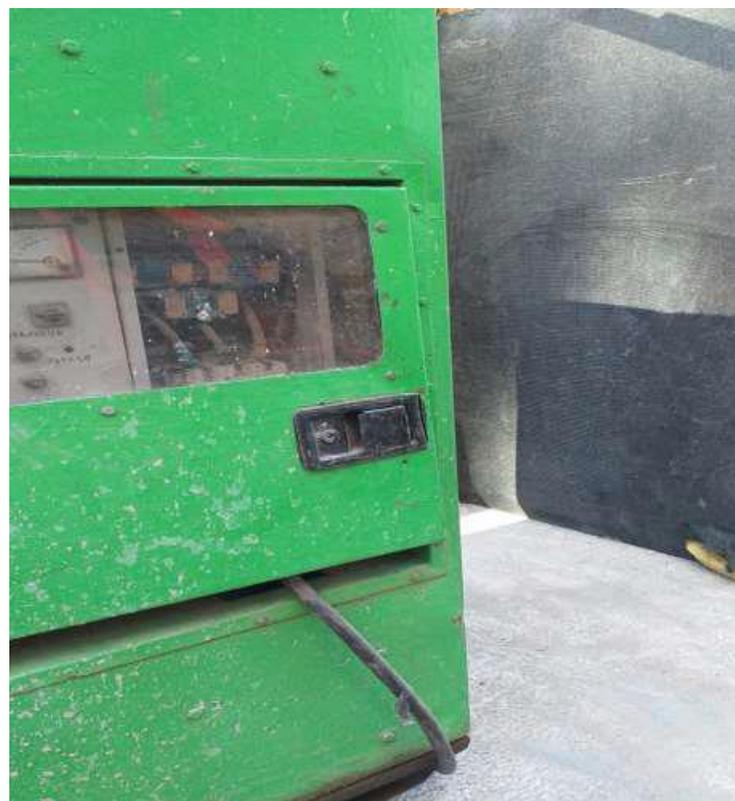
- **Semi-cierros para equipos o maquinarias:** Se construyó un semi-encierro para el grupo electrógeno para el uso de la grúa torre, éste se ejecuta en materialidad placas de OSB de 15mm, lana mineral y malla raschel. Se adjunta la Figura 4, sin embargo, en la fotografía no se aprecia el semi-encierro en su totalidad, además no se encuentra fechada ni georreferenciada.

Figura 4. Semi-encierro grupo electrógeno (Fuente: enviado por el titular en su carta con fecha 10 de marzo de 2023).

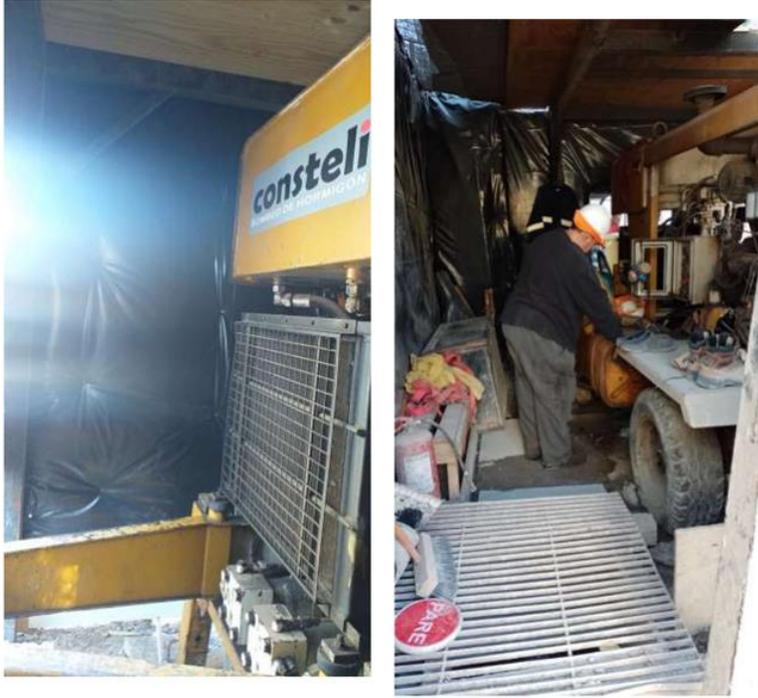
Bomba para hormigón: Se encuentra contenida en una estructura metálica cerrada con placas OSB de 15mm de espesor, más lana mineral y polietileno negro. Según se observa en la

- Figura 5, este encierro no cuenta con lana mineral en su parte superior, además de contar con fisuras en la estructura del techo, la fotografía tampoco se encuentra fechada ni georreferenciada.

Figura 5. Encierro a bomba de hormigón (Fuente: enviado por el titular en su carta con fecha 10 de marzo de 2023).

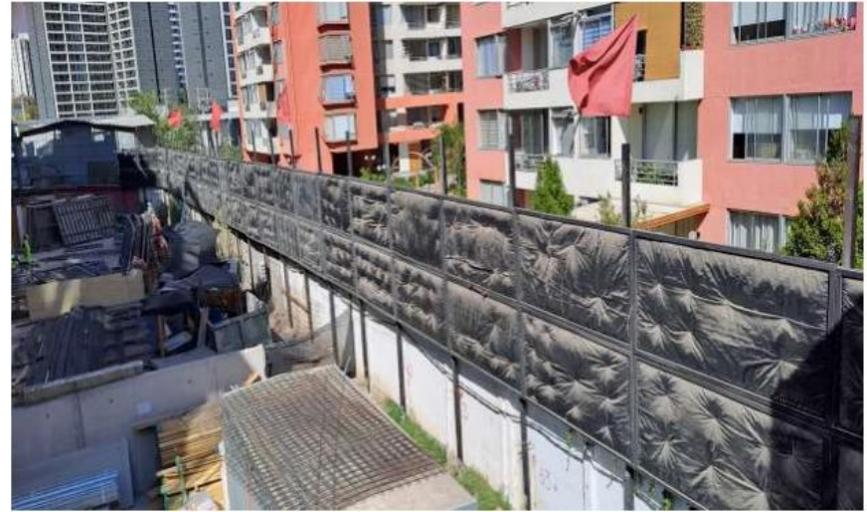
- **Cierre Acústico:** Según indica el titular, éste cierre perimetral se construyó al inicio del proyecto, en septiembre de 2022, se construyó con una altura de 4.90 metros sobre el nivel del deslinde sur, construido en base a una estructura metálica, paneles de OSB de 15mm y como relleno, lana mineral (no especifica densidad) y polietileno negro, el cual es impermeable. Este cierre perimetral se encuentra ejecutado sobre la pandereta existente. Si bien la fotografía no se encuentra fechada ni georreferenciada (Figura 6), durante la inspección en terreno con fecha 21 de febrero de 2023 se verificó su existencia, sin embargo, se observó que se encontraba deteriorada y con partes sin la capa de contención (Figura 7).

Figura 6. Cierre Perimetral (Fuente: enviado por el titular en su carta con fecha 10 de marzo de 2023).

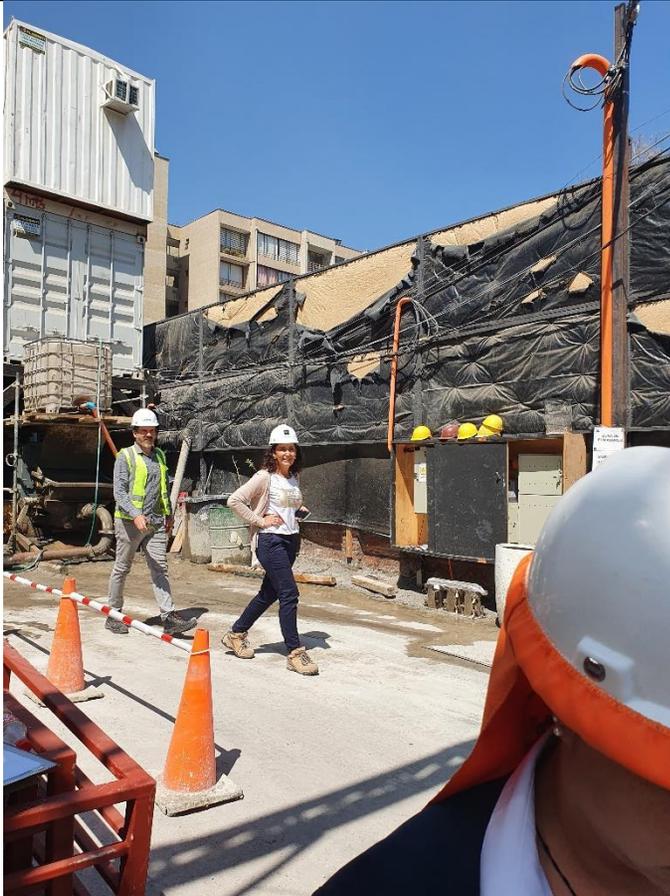
Figura 7. Cierre perimetral (Fuente: fotografiado en terreno el 21 de febrero de 2023, por personal fiscalizador de la SMA).
