## INFORME TÉCNICO DE FISCALIZACIÓN AMBIENTAL

### PROYECTO BRIONES LUCO 077

DFZ-2023- 1712-XIII-NE

MAYO 2023

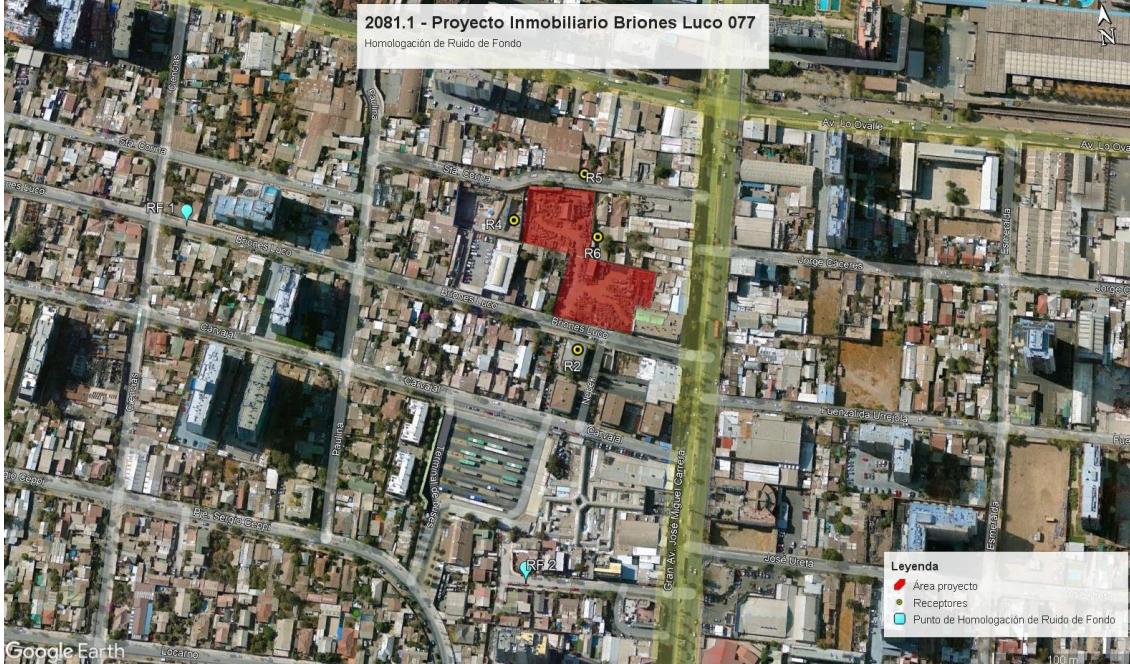
<p>2081.1 - Proyecto Inmobiliario Briones Luco 077 Homologación de Ruido de Fondo</p> <p>Google Earth</p>

Región	Metropolitana	Comuna	La Cisterna	Zona	ZU-2	Uso permitido	Residencial, equipamiento comercial, culto, deporte, educación, esparcimiento, salud, seguridad, servicio, social y científico intercomunal; espacio público y áreas verde.	Uso prohibido	Cementerio; actividad productiva peligrosa; molesta e inofensiva; infraestructura.	OBJECTID	14	LOC	La Cisterna	NOM	ZU-2 Zona Preferentemente Comercial
Región	Metropolitana																
Comuna	La Cisterna																
Zona	ZU-2																
Uso permitido	Residencial, equipamiento comercial, culto, deporte, educación, esparcimiento, salud, seguridad, servicio, social y científico intercomunal; espacio público y áreas verde.																
Uso prohibido	Cementerio; actividad productiva peligrosa; molesta e inofensiva; infraestructura.																
OBJECTID	14																
LOC	La Cisterna																
NOM	ZU-2 Zona Preferentemente Comercial																
<b>Figura 1.</b>	<b>Fuente:</b> Reporte de Inspección Ambiental MED2081.1-02-23 Inspecciones Ambientales SEMAM																
<b>Descripción del medio de prueba:</b> Plan Regulador Metropolitano de Santiago.
