Superintendencia del Medio Ambiente  
Gobierno de Chile

**INFORME TÉCNICO DE FISCALIZACIÓN AMBIENTAL**

**PARQUE FOTOVOLTAICO TUTUVÉN**

**DFZ-2023-2378-VII-SRCA**

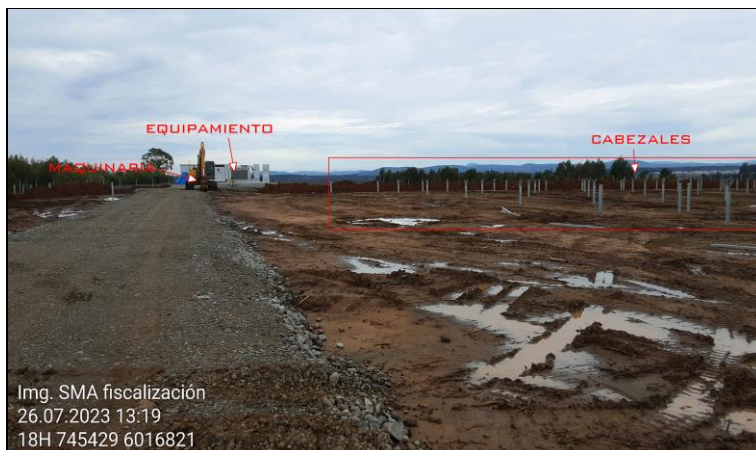
El proyecto se encuentra en etapa de construcción. En el lugar de emplazamiento del proyecto se observó la implementación de instalación de faenas, movimiento de tierra e instalación de los cabezales de montaje de los paneles fotovoltaicos. Se observó maquinaria y personal trabajando en el lugar.

Fotografía 1. Vista general del estado de avance del proyecto PARQUE FOTOVOLTAICO TUTUVÉN. Se observa que se han instalado los cabezales para implementación de paneles solares, obras de equipamiento y maquinaria.

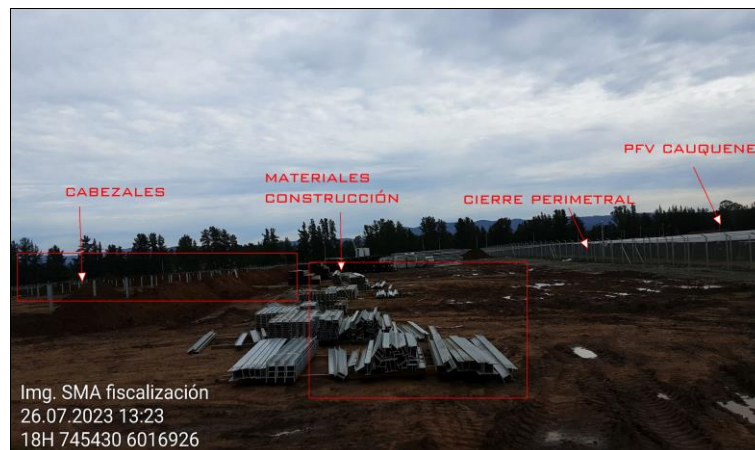
No se evidenció la presencia de paneles instalados en el sector destinado a la ejecución del proyecto.

Fotografía 2. Vista general del estado de avance del proyecto PARQUE FOTOVOLTAICO TUTUVÉN. Se observa que se han instalado los cabezales para la implementación de paneles solares y material que da cuenta de la construcción.

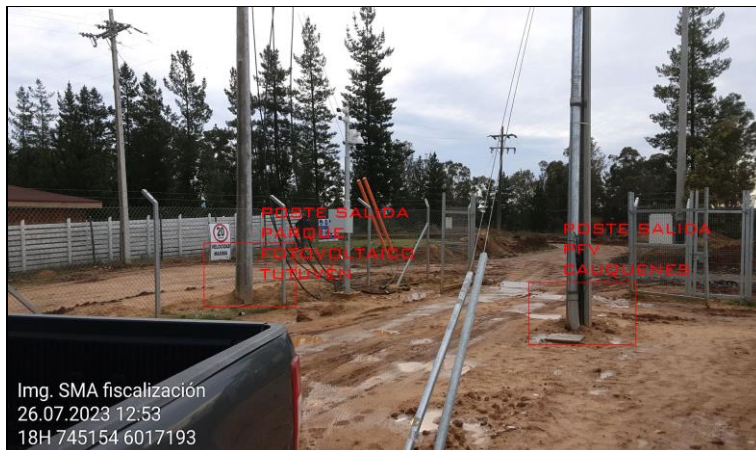
Fotografía 3. Postación en punto final de salida de energía de los proyectos PFV CAUQUENES y PARQUE FOTOVOLTAICO TUTUVÉN.

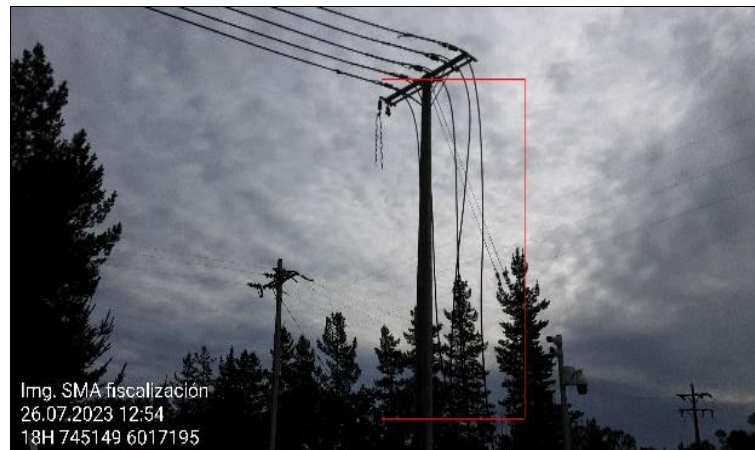
En el sector de coordenadas UTM 745.154 E 6.017.193 N (Datum WGS 84 - 18H), se ubica el poste de evacuación de energía, el cuál no presentaba conexión de salida o cableado hacia la SE.

Fotografía 4. Poste de evacuación de energía al sistema de transmisión del proyecto PARQUE FOTOVOLTAICO TUTUVÉN, sin conexión habilitada.

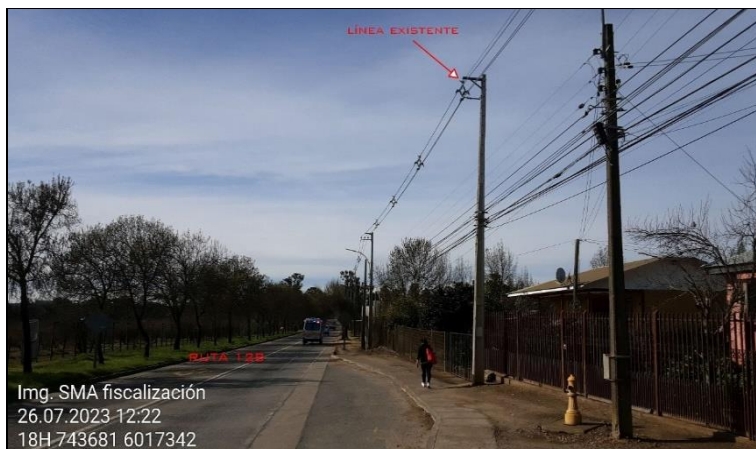
Previo al ingreso a la unidad fiscalizable, se realizó un recorrido por calle La Higuera, constatando que no existen obras de conexión entre la unidad fiscalizable y la Subestación Eléctrica Endesa que se ubica en las coordenadas UTM 743.117 E, 601.029 N (Datum WGS 84 - 18H) (Fotografías 5-8).

Fotografía 5. Fotografía captada en el sector Ruta Cauquenes-Parral con Calle La Higuera. Se pudo observar la línea de transmisión existente.

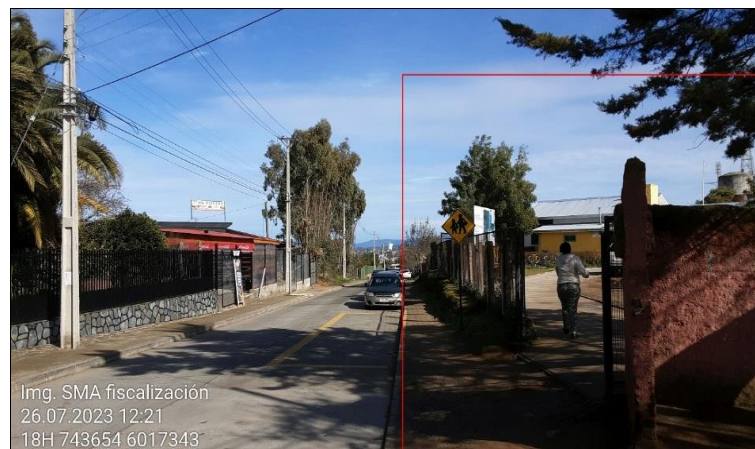
Fotografía 6. Colegio Los Conquistadores en Calle La Higuera (destacado). No se observan obras o instalaciones de conexión asociadas al proyecto.

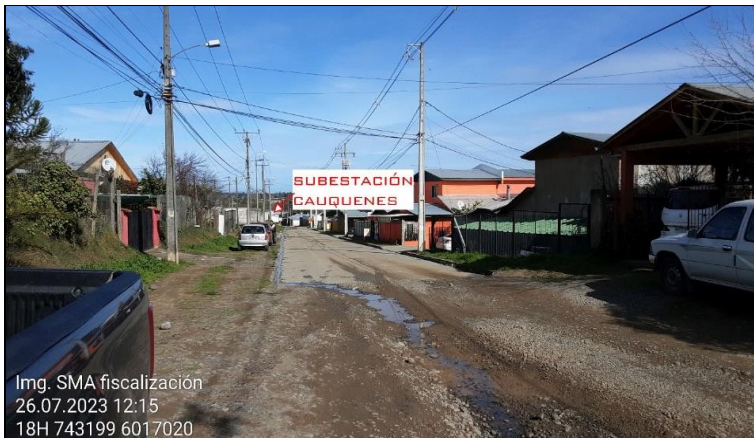
Img. SMA fiscalización  
26.07.2023 12:15  
18H 743199 6017020

Fotografía 7. Vista general de Calle La Higuera. Se indica la ubicación de la subestación Cauquenes. No se observan obras o instalaciones de conexión

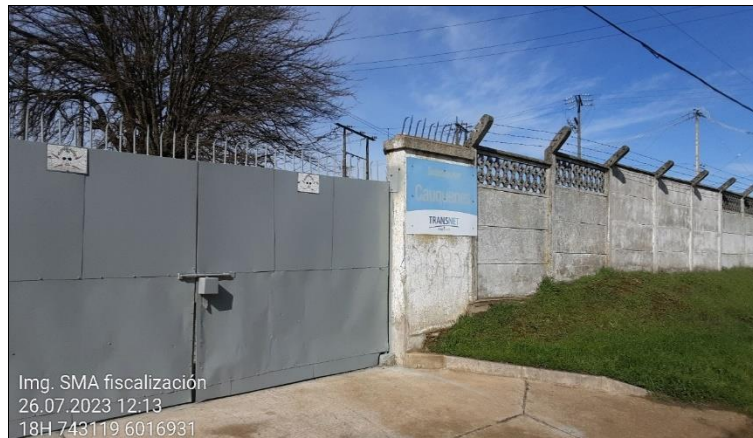
Img. SMA fiscalización  
26.07.2023 12:13  
18H 743119 6016931

Fotografía 8. Ingreso a Subestación Cauquenes. No se observan obras o instalaciones de conexión asociadas al proyecto.

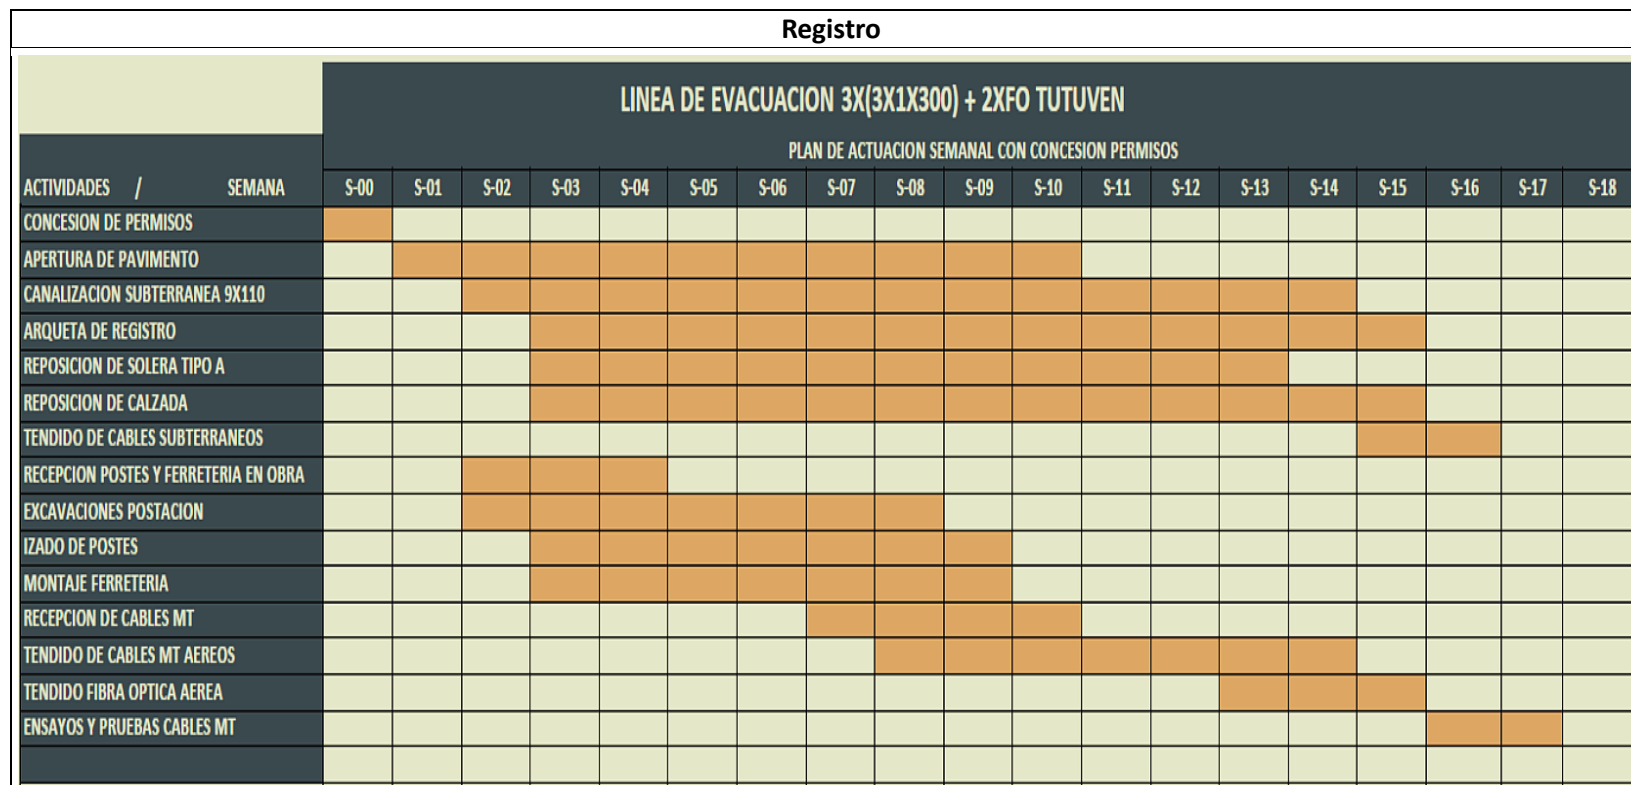
Figura 4.: Cronograma de construcción Línea de Evacuación Eléctrica PFV Tutuven

*Se estiman los trabajos para la construcción de la línea de evacuación: considerando los tramos aéreos y soterrados, llegando hasta el punto de conexión en SE Cauquenes en un plazo de 17 semanas, teniendo en cuenta que, si hay factores externos, ya sean climáticos o comunitarios, pudiera modificarse la carta Gantt que se presenta a continuación en la figura. (Figura 4)*

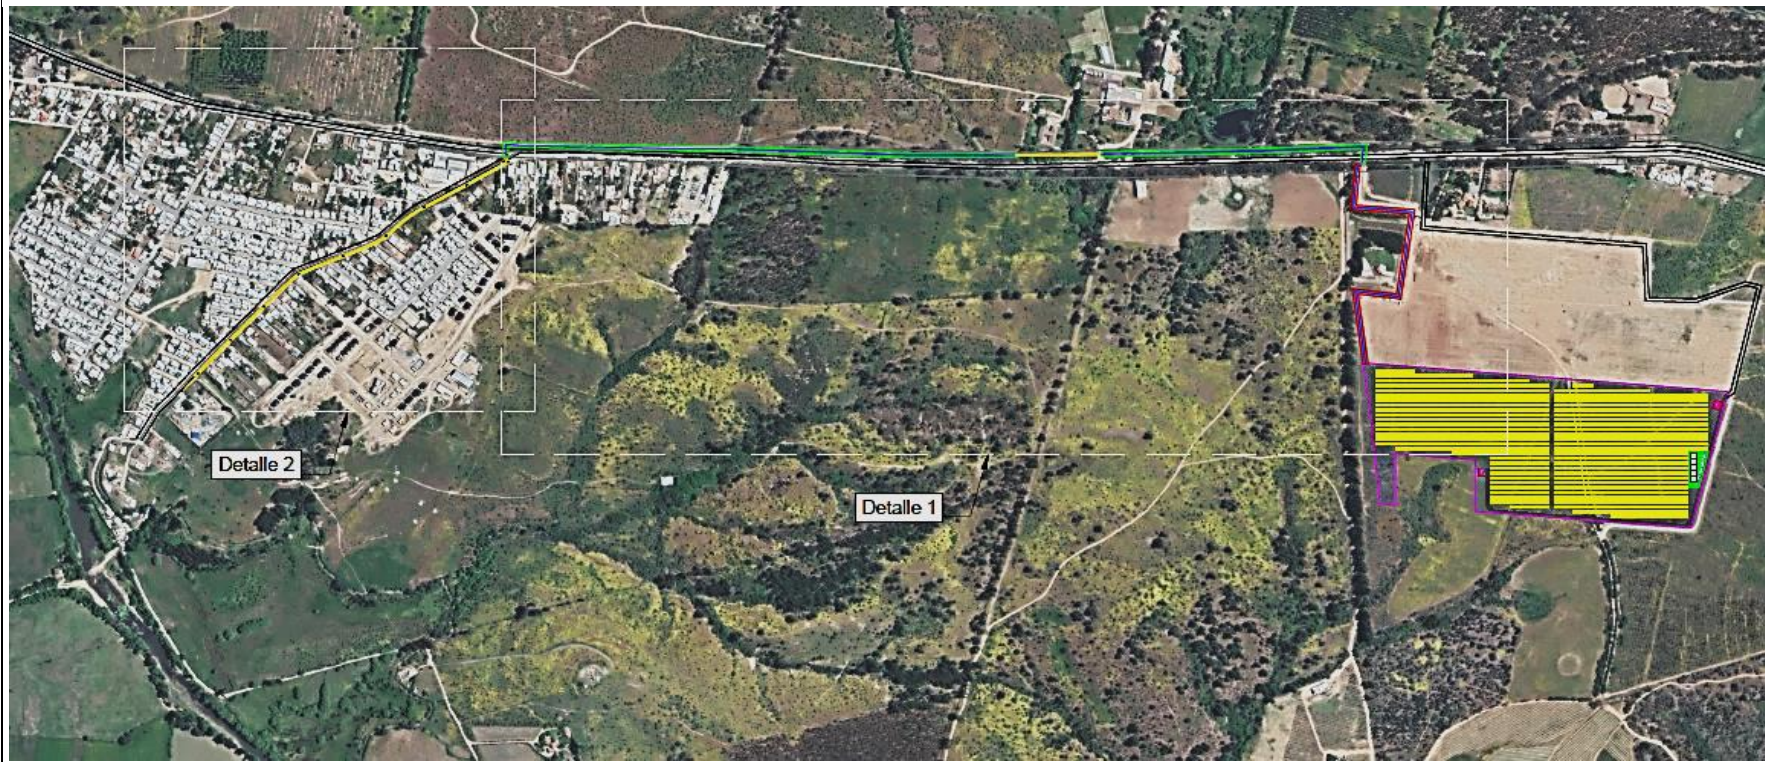
## Registro

Descripción del medio de prueba: Plano presentado por el titular en la consulta de pertinencia “Optimización De Parque Fotovoltaico Cauqueses”, donde se puede apreciar la línea de evacuación de energía hacia la Subestación Cauqueses. En color verde se observa el tramo aéreo y en color amarillo el tramo soterrado.

Revisados los antecedentes presentados por el titular, es posible constatar que la línea de evacuación de energía hacia la Subestación Cauqueses corresponde al mismo sistema proyectado por la unidad fiscalizable que se ubica colindante a Parque Fotovoltaico Tutuvén, denominada PFV Cauqueses. Esto, de acuerdo con los antecedentes que obran en el expediente de fiscalización DFZ-2023-2374-VII-RCA. Según consta en dicho expediente, se realizó un requerimiento de información al titular mediante la Resolución Exenta SMA N.º 56/2023 (Anexo 3), donde se realizó la consulta referente a la línea de evacuación. En respuesta, remitida con fecha 10 de octubre de 2023 por el titular de dicha unidad fiscalizable (Anexo 4), -Parque Solar Viveros SpA.-, señala:
