**INFORME TÉCNICO DE FISCALIZACIÓN AMBIENTAL
PROGRAMA DE CUMPLIMIENTO**

EDIFICIO SANTOS DUMONT

DFZ-2024-479-XIII-PC

MARZO 2024

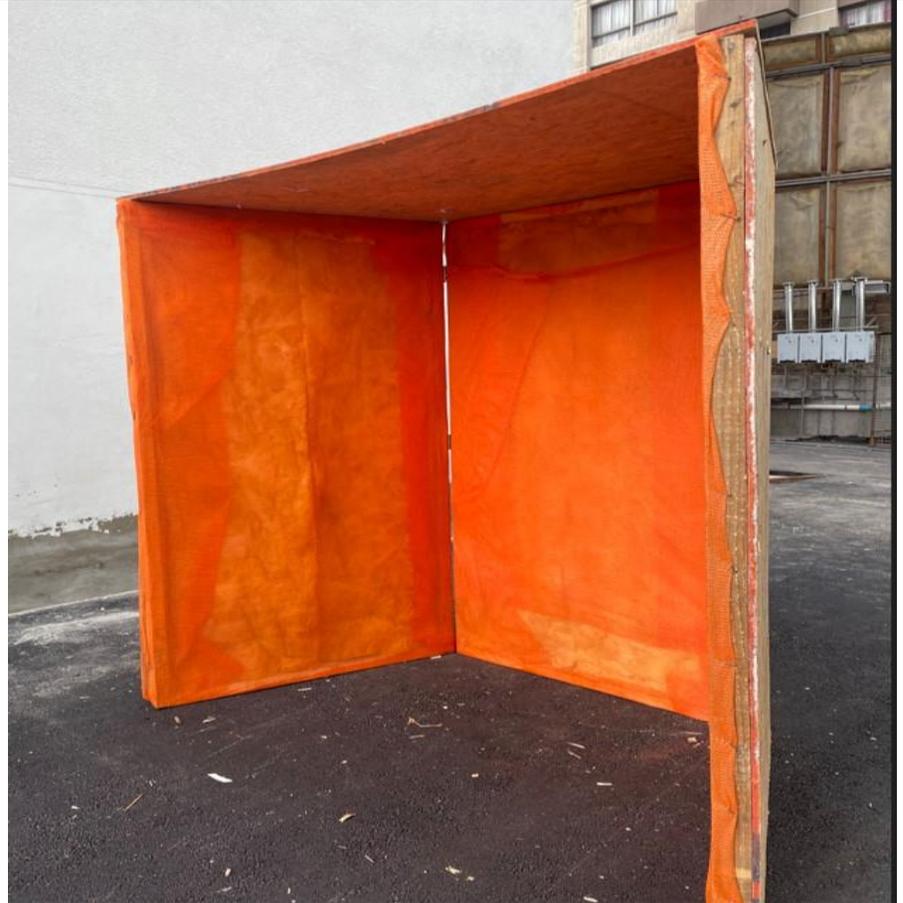
Imagen 4.

Descripción del medio de prueba: Imagen de Barrera Acústica con techo, con tres caras cerradas, entregada por el titular en reporte final.

Normativa pertinente						
Decreto Supremo N°38/2011 MMA, "Establece Norma de Emisión de ruidos generados por fuentes que indica".						
Descripción de los efectos producidos por la infracción						
Del análisis de los antecedentes que se han incorporado en el presente procedimiento sancionatorio, no es posible dar cuenta de elementos que comprueben la existencia de efectos negativos derivados de la infracción de manera determinante. A mayor abundamiento, la inspección realizada no constató la existencia de efectos negativos, misma circunstancia que calificó la infracción como leve.						
N°	Acción	Tipo de Acción	Plazo de ejecución	Indicador de cumplimiento	Medios de verificación	Resultados de la Fiscalización
1	Barrera acústica con techo.	A ejecutar	18-05-2023 a 18-06-2023	Se construirán semi encierros acústicos, los que contarán con al menos tres (3) caras cerradas y herméticas (dirigida hacia los receptores sensibles) y un techo, con dimensiones que cubran enteramente al trabajador y a la herramienta que está utilizando. Cada cara tendrá una densidad superficial de, a lo menos, 10 kg/m2 y tendrá material de absorción en la cara interna (lana mineral de 50 mm de espesor) y lana raschel para evitar desprendimientos de la lana mineral. La estructura tendrá ruedas para que sea mejor el desplazamiento hacia otras áreas. La habilitación del arco acústico se realizará durante el	Punto 1 - Barrera acústica.zip - Facturas de materiales - Evidencias fotográficas georreferenciadas.	Se revisó el reporte final entregado por la Constructora Socovesa Santiago S.A. Se acompañaron los siguientes documentos: - 05 facturas electrónicas N°69732, 2977896, 68612, 22070 y 22210, evidenciando la compra de lana vidrio mineral 50 mm, OSB de 11.1 mm y otros materiales para la construcción de los semi encierros (ver imágenes N°1 y 2). - 03 fotografías en JPG con fechas 30-05-2023 y 28-06-2023, dan cuenta de al menos dos barreras acústicas, correspondientes a estructuras con tres caras, un techo y 4 ruedas en su base (sólo en una barrera), forrada internamente con lana de vidrio y cubierta con malla de color naranja, respecto de las cuales, se verifica con sus coordenadas geográficas, que se ubican en el área del proyecto (ver imágenes N°3 y 4). Dado lo anterior, se considera que la acción 1 se encuentra ejecutada conforme.

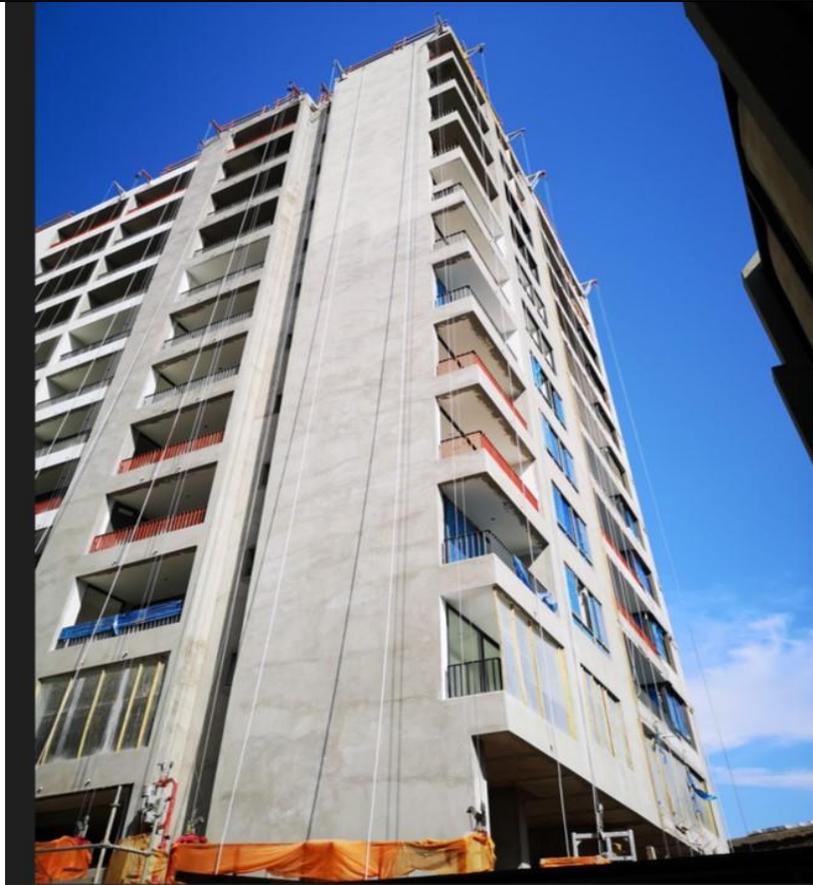
Imagen 5.

Descripción del medio de prueba: Obra gruesa avanzada en edificio del proyecto, enviada por el titular en reporte final.

primer mes, una vez aprobado el Programa de Cumplimiento. Estos encierros serán utilizados para mitigar las emisiones acústicas generadas por corte de material (1º piso).		
2	Barrera acústica perimetral en losa de avance.	A ejecutar	18-05-2023 a 18-06-2023	En la losa de avance de la torre C (obra gruesa) se habilitará una barrera acústica flexible, la cual aporta un elevado aislamiento acústico debido a la composición interior en base a un vinilo de alta densidad, el tejido de poliéster de la protección exterior le otorga resistencia a la tracción y rayos UV, permitiendo colgarlas sin producir desgarro en caso de vientos o lluvias. Esta medida será implementada durante el primer mes, una vez aprobado el presente PDC.	Fotografía de OG terminada: - IMG_20230405_104908.jpg	Se revisó el reporte final entregado por Constructora Socovesa Santiago S.A. Se acompañó fotografía con fecha 05-04-2023, donde se visualiza edificio con obras gruesas construida avanzada en un edificio (ver Imagen N°5). El titular señala en la forma de cumplimiento en el SPDC, que "... a la fecha la obra se encuentra en etapa de terminaciones (torre A1, torre A2, torre B y torre C) finalizando la obra gruesa de la torre C el 21 de abril (losa avance y sala de máquinas), por lo que acción ya no es factible en esta etapa". Dado lo anterior, es posible señalar que la fotografía de fecha previa al plazo de ejecución, da cuenta de las obras gruesas avanzadas en un edificio, en consideración a la explicación entregada por el titular. Por lo tanto, la acción no sería aplicable en la forma señalada en el indicador de cumplimiento.

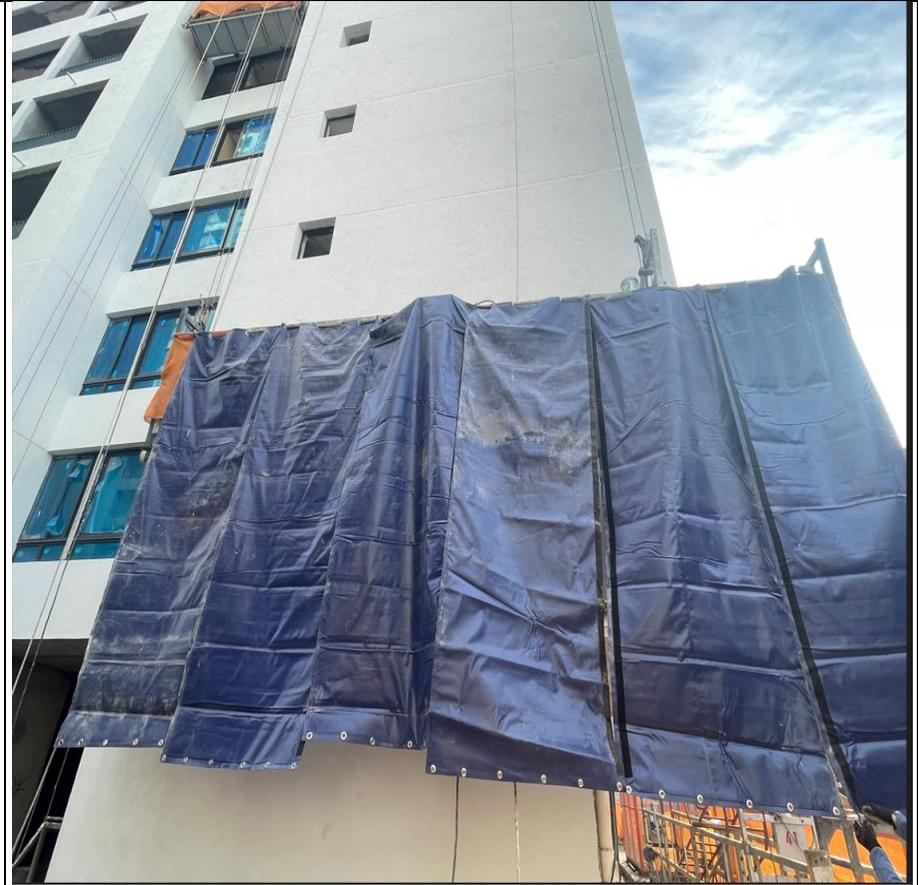
Imagen 6.

Descripción del medio de prueba: Imagen correspondiente a recubrimiento de andamios colgantes con barreras acústicas flexibles, enviada por el titular en reporte final.

3	Recubrimiento de andamios colgantes	A ejecutar	18-05-2023 a 18-06-2023	Recubrimiento de tres (3) caras del andamio colgantes con barrera acústica flexible, la cual aporta un elevado aislamiento acústico debido a la composición interior en base a un vinilo de alta densidad, el tejido de poliéster de la protección exterior le confiere resistencia a la tracción y rayos UV, permitiendo colgarlas sin producir desgarro en caso de vientos o lluvias. Estas barreras permitirán disminuir el ruido en la plataforma elevadora de fachada cuando sea utilizado el martillo demolidor en la Torre C.	Recubrimiento de andamios colgantes.zip - Factura. - Evidencias fotográficas. - Ficha técnica producto. - Ficha comercial	Se revisó el reporte final entregado por Constructora Socovesa Santiago S.A. Se acompañan los siguientes documentos: - 03 fotografías de fecha 29-06-2023 (Ver Imagen N°6). - La factura electrónica N° 20762, de fecha 08-03-2023, que corresponde a la compra de la barrera acústica flexible (ver imágenes N°7). - Ficha técnica de la barrera acústica flexible. - Ficha comercial de barrera acústica flexible. El titular señala en la forma de cumplimiento en el SPDC, que "Se recubrieron en terreno caras del andamio colgantes con barrera acústica flexible, Estas barreras permiten disminuir el ruido en la plataforma elevadora de fachada cuando sea utilizado el martillo demolidor en la Torre C." Dado lo anterior, se considera que la acción 3 se encuentra ejecutada conforme, pese a que las fotografías son posteriores al periodo de ejecución establecido para la acción.
