## **INFORME TÉCNICO DE FISCALIZACIÓN AMBIENTAL**

**PISCICULTURA LAS GARZAS**

**DFZ-2024-157-VII-RCA**

**JULIO 2024**

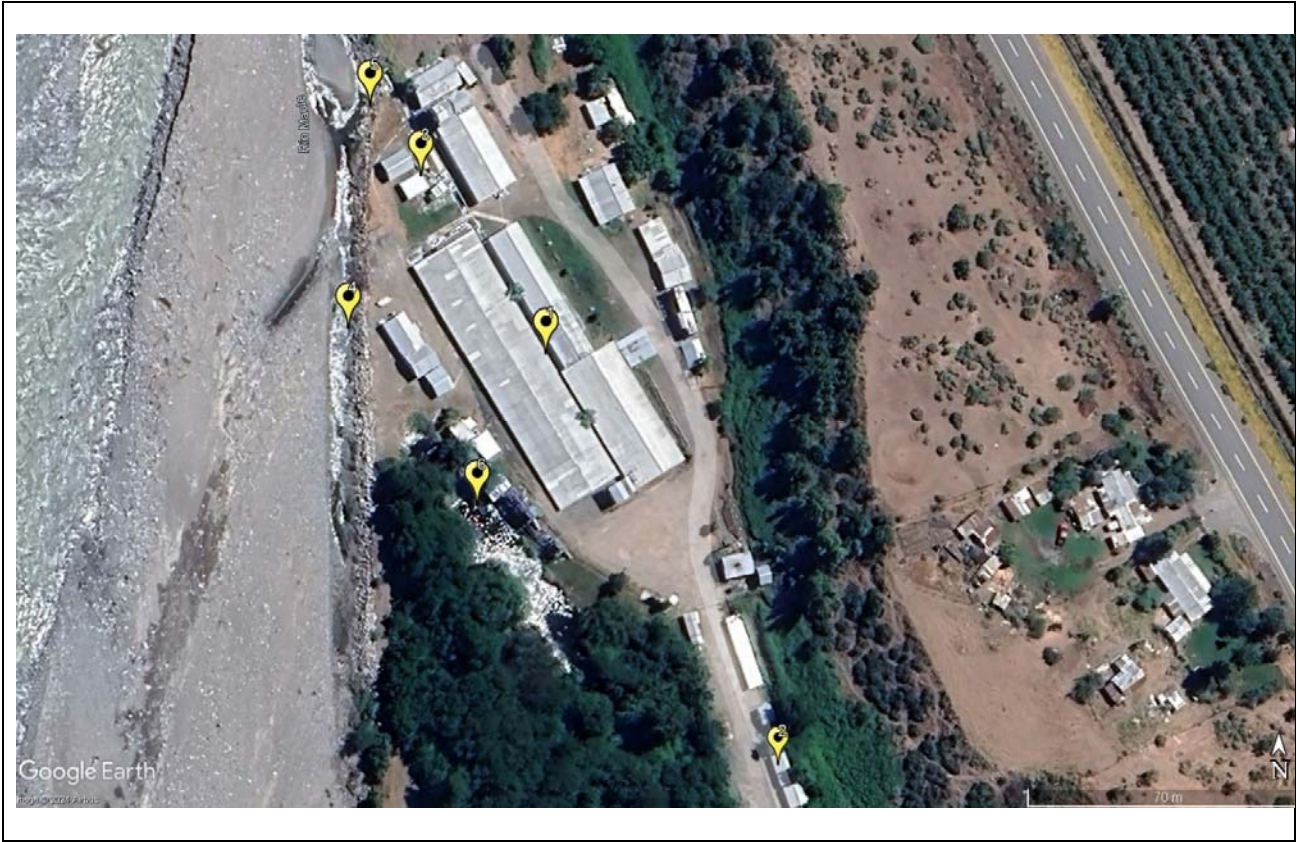
4.3.2 Esquema de recorrido

| N° de estación | Nombre/Descripción de estación |
| 1 | Salas de incubación, alevinaje y smoltificación. |
| 2 | Sistema de tratamiento de mortalidad o sistema de ensilaje. |
| 3 | Sistema de tratamiento de RILes. |
| 4 | Enrocado de defensa fluvial. |
| 5 | Descarga de agua con RILes tratados. |
| 6 | Captación de agua. |

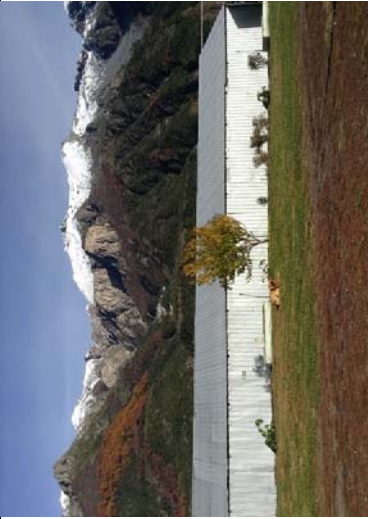
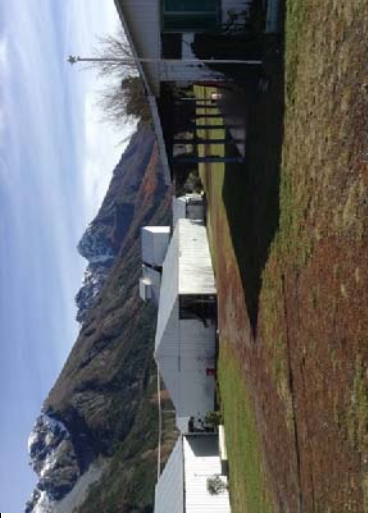
| Registros | | | | | |
|---|---|---|---|--|--|
| <b>Fotografía 1.</b><br><b>Coordenadas UTM DATUM WGS84 HUSO 19</b><br><b>Descripción del medio de prueba:</b> salas de incubación, alevinaje y smoltificación. | | | <b>Fecha:</b> 30-05-2024<br><b>Coordenadas UTM DATUM WGS84 HUSO 19</b><br><b>Descripción del medio de prueba:</b> salas de incubación, alevinaje y smoltificación. | | |
| | | | <b>Fotografía 2.</b><br><b>Coordenadas UTM DATUM WGS84 HUSO 19</b><br><b>Descripción del medio de prueba:</b> salas de incubación, alevinaje y smoltificación. | | |

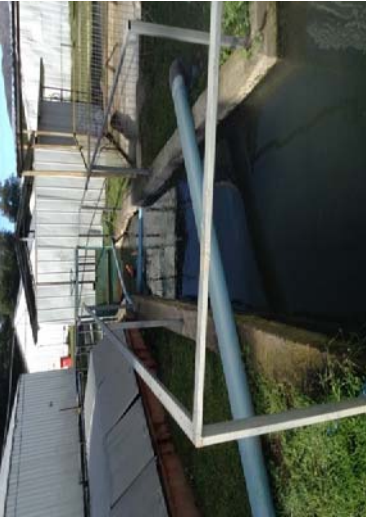
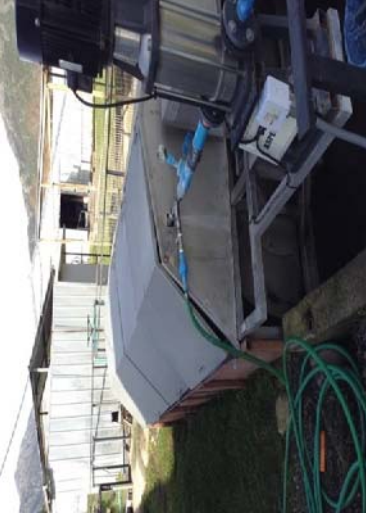
| Registros | | | | | |
|---|---|---|---|--|--|
| <b>Fotografía 3.</b><br><b>Coordenadas UTM DATUM WGS84 HUSO 19</b><br><b>Descripción del medio de prueba:</b> canalización hacia el sistema de tratamiento de RILES. | | | <b>Fecha:</b> 30-05-2024<br><b>Coordenadas UTM DATUM WGS84 HUSO 19</b><br><b>Descripción del medio de prueba:</b> sistema de tratamiento de RILES. | | |
| | | | <b>Fotografía 4.</b><br><b>Coordenadas UTM DATUM WGS84 HUSO 19</b><br><b>Descripción del medio de prueba:</b> sistema de tratamiento de RILES. | | |

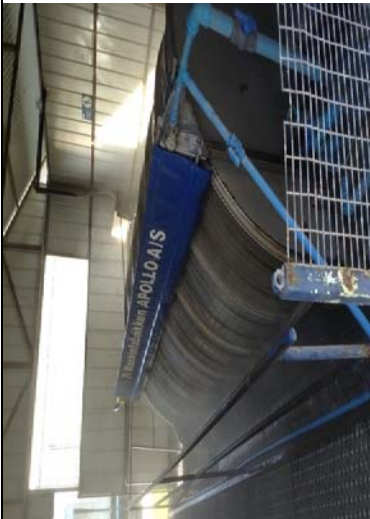
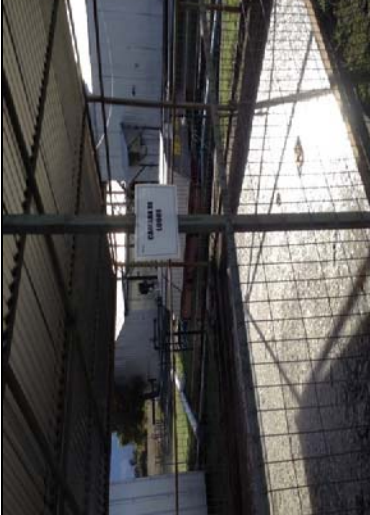
| Registros | | | | | |
|---|--|---|---|---|---|
| | | | | Descripción del medio de prueba: filtro rotatorio (separación de residuos sólidos). | Descripción del medio de prueba: sector de almacenamiento de lodos. |

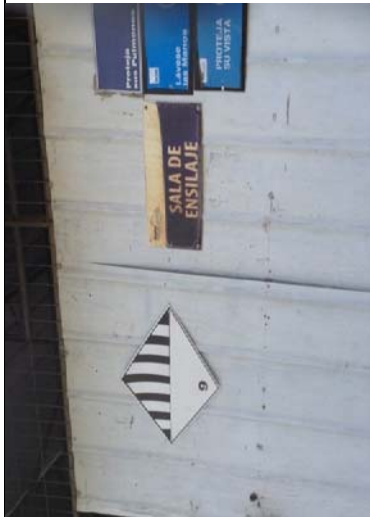
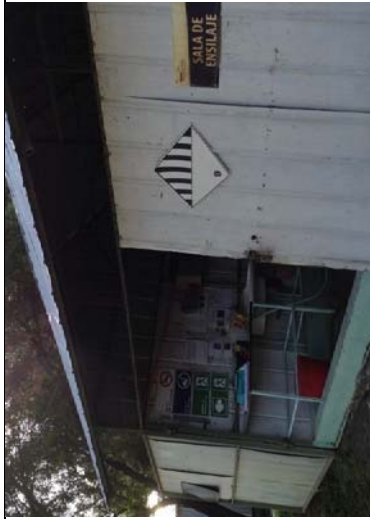
- a. Se constató en la inspección ambiental realizada, la existencia de un sistema de tratamiento de mortalidad o sistema de ensilaje (coordenadas UTM, WGS 84: 6.037.556 N – 320.049 E). Fotografías 7, 8, 9 y 10.

- b. El sistema corresponde a un sector donde llegan los peces muertos (mortalidad de los procesos de incubación, alevinaje y smoltificación).
- c. La mortalidad es sometida a un proceso de molienda en un silo y posteriormente se les aplica ácido fórmico para obtener un pH bajo 4.

| Registros | | | | | |
|---|---|---|---|---|---|
| <b>Descripción del medio de prueba:</b> sistema de tratamiento de mortalidad o sistema de ensilaje. | | <b>Descripción del medio de prueba:</b> sistema de tratamiento de mortalidad o sistema de ensilaje. | | | |

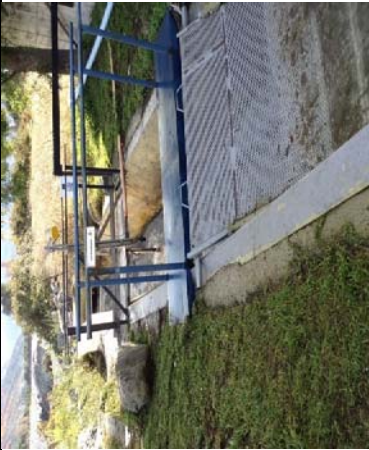
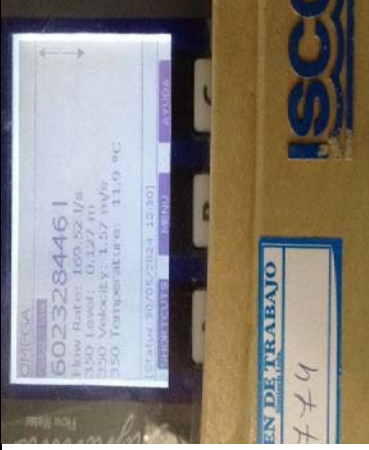
| Registros | | | | | |
|---|---|---|---|---|---|
| | | <b>Descripción del medio de prueba:</b> punto de descarga de agua con Riles tratados, los que se liberan al curso del Río Maule. | | | |
