**ACTA DE INSPECCION AMBIENTAL**

3. MATERIA ESPECÍFICA OBJETO DE LA INSPECCIÓN AMBIENTAL				
FISCALIZACION EN EL MARCO DEL PPDA CHILLAN – CHILLAN VIEJO – ALERTA AMBIENTAL – GEC 2020

1. La caldera de vapor **SSÑUB-88** marca **ITS.YEVENE IGNEOTUBULAR - ESCOCESA** al momento de la visita se encuentra en **OPERACIÓN**, utilizando combustible del tipo Gas Licuado producto de la habilitación de un quemador exclusivo de gas Marca **BLOWTHERM GVPF 80/2CE** habilitado a la caldera **SSÑUB-88**.

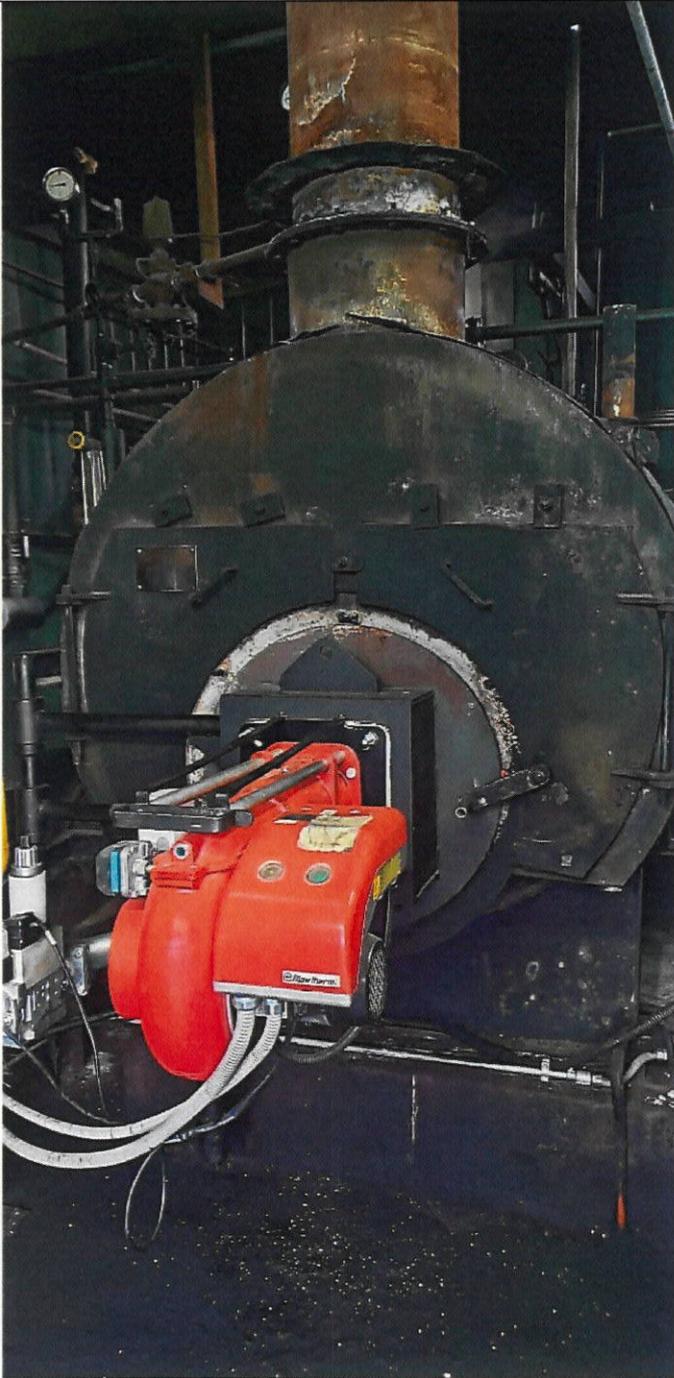
2. Sr. Claudio Veliz, informa que el nuevo quemador se encuentra operativo desde el 01 de julio de 2020, para ello se aceleraron los trabajos además de una nueva línea de distribución de la empresa Gasco con tres estanques de 4 m3 cada uno, que al momento de la visita estaban con carga.

Nuevo quemador en operación que opera con Gas Licuado  
**BLOWTHERM GVPF 80/2CE**

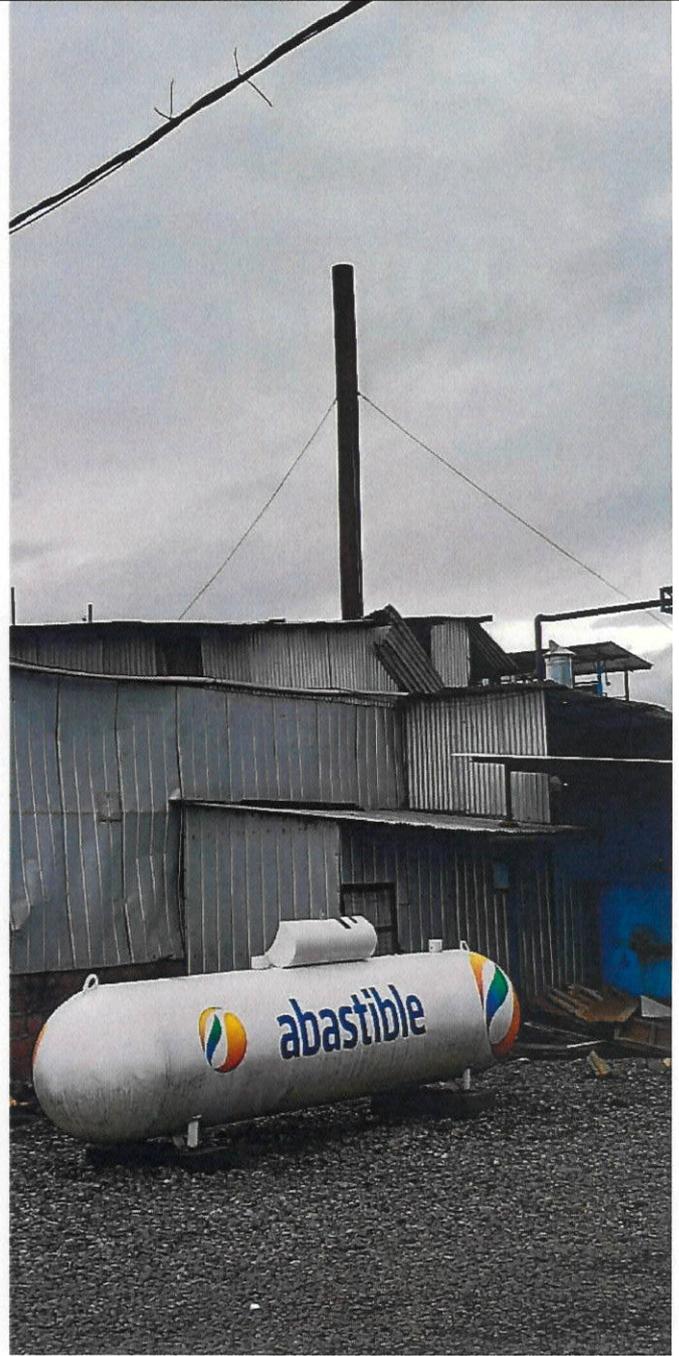
3. Adicionalmente, existe otra red de Abastible con un estanque de 4 m3, que se utiliza para la fase de producción de alimentos procesados.
4. El antiguo quemador ha sido desinstalado y se encuentra en otra bodega continua sin uso, por lo demás se ha procedido a retirar estanques de acumulación de aceite quemado, restando solo la mantención y limpieza del área.

01 estanque de 4 m3 existente línea de procesamiento de alimento animal. En el fondo chimenea de caldera sin presencia de emisiones visibles.

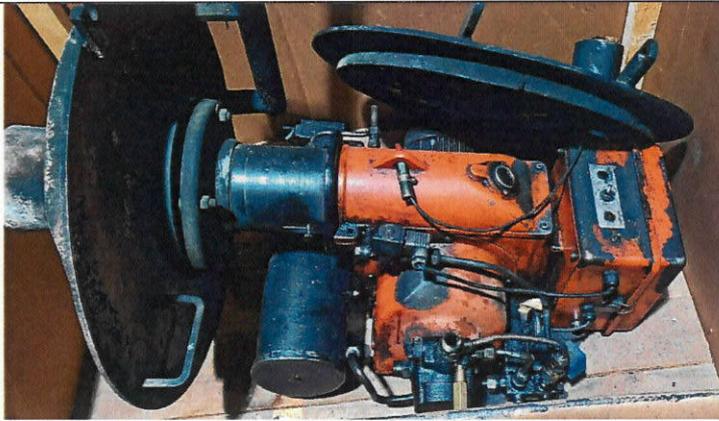
Antiguo quemador de aceite reciclado en desuso y desmontado.

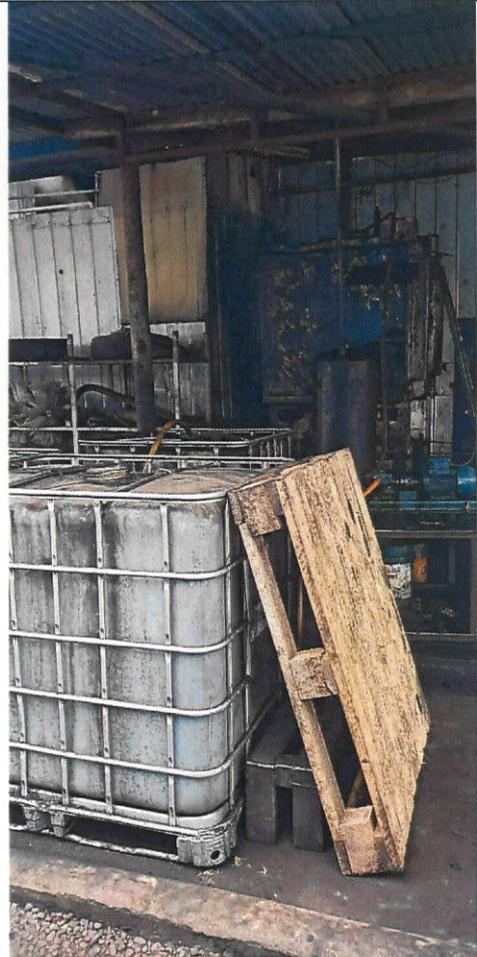
Área de acopio de aceites reciclados, en desuso y fase de retro y limpieza

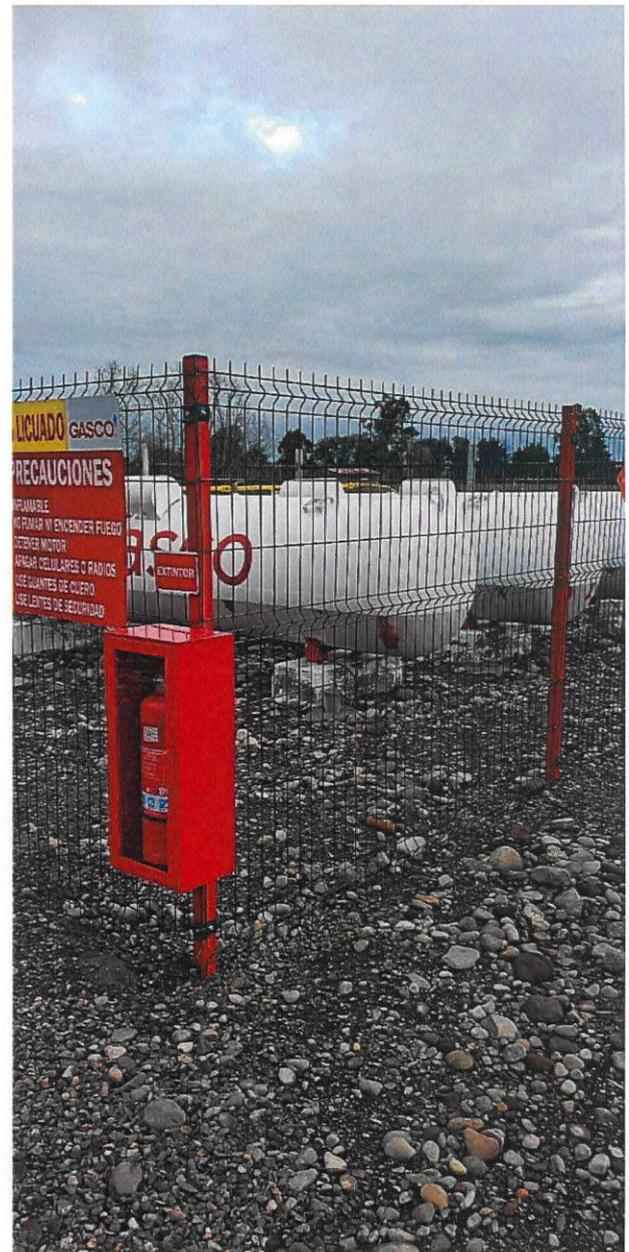
03 estanques habilitados y en uso empresa Gasco

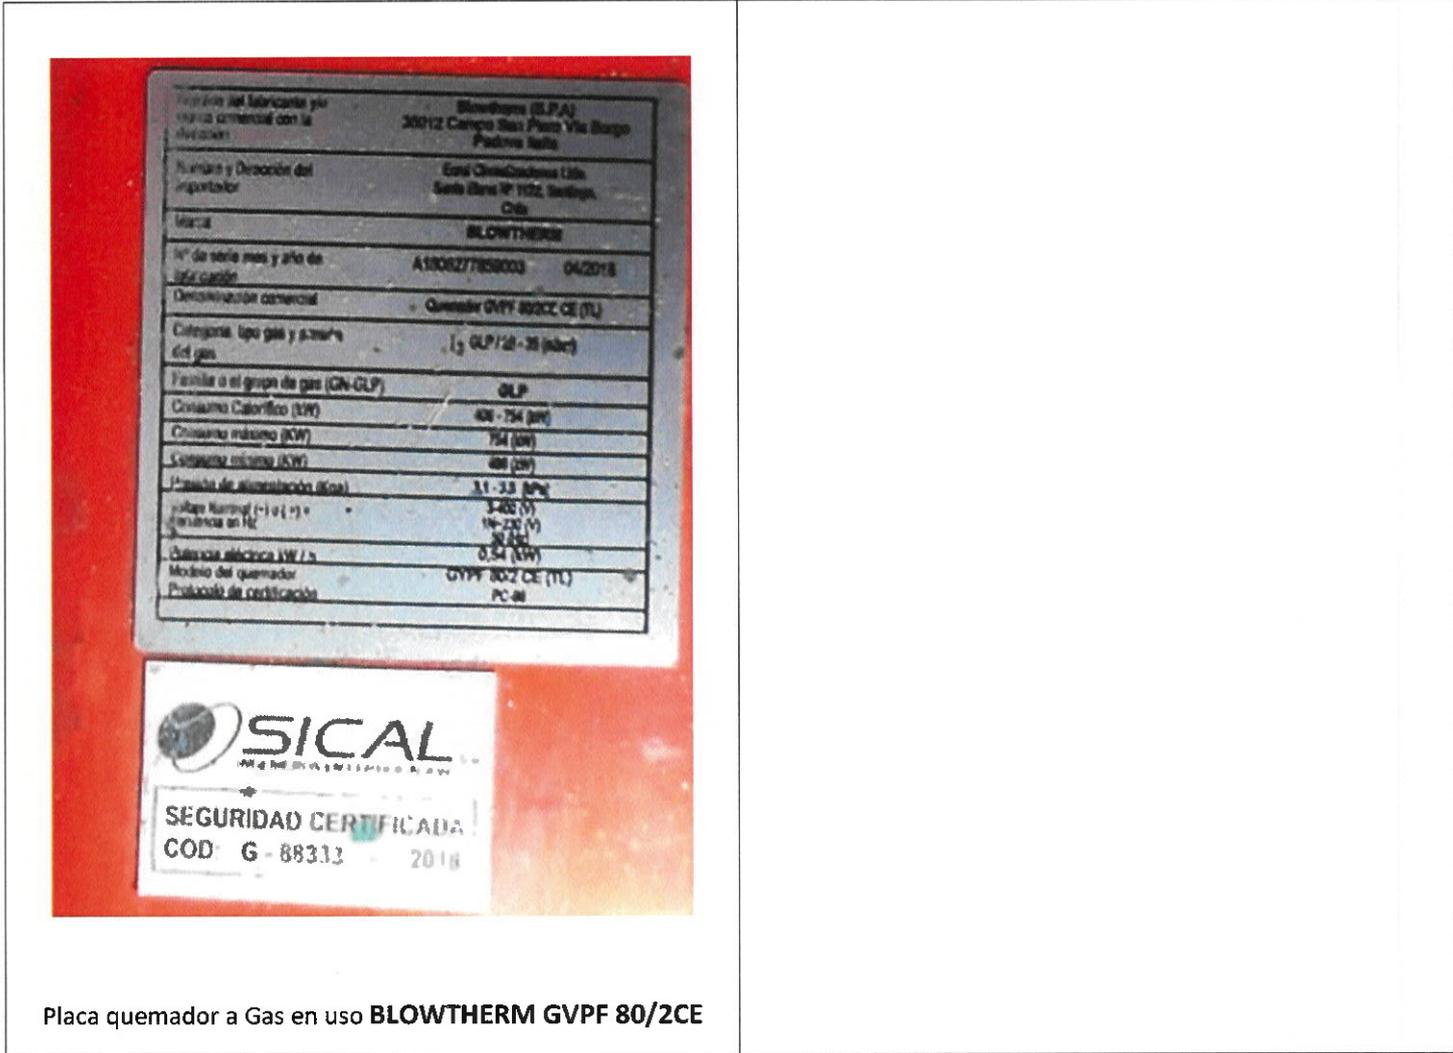
Placa quemador a Gas en uso **BLOWTHERM GVPF 80/2CE**

N°	Descripción
01	Certificado o constancia del fabricante o instalador que de cuenta que el nuevo quemador BLOWTHERM GVPP 80/2CE es de uso exclusivo a gas licuado.
