INFORME TÉCNICO DE FISCALIZACIÓN AMBIENTAL

Programa de Cumplimiento

CANCHA DE PADEL EL VERDIN

DFZ-2024-2706-XI-PC

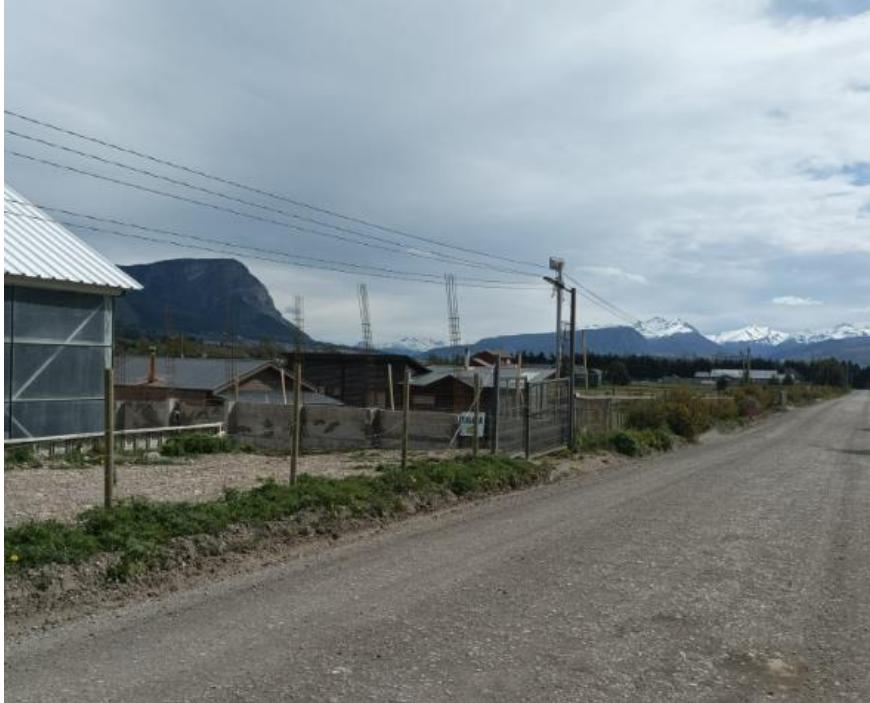
Fotografía 1

Fecha: 16-10-2024

Descripción del medio de prueba: Fotografía del muro de la cancha de padel en construcción, visto desde la ruta X-589

Hechos, actos y omisiones que constituyen la infracción: La obtención, con fecha 25 de junio de 2023, de un Nivel de Presión Sonora Corregido (NPC) de 55 dB(A) todas las mediciones efectuadas en horario nocturno, en condición externa, y en un receptor sensible ubicado en Zona Rural				
Normativa pertinente: <ul style="list-style-type: none"> - D.S. N°38/2012 ESTABLECE NORMA DE EMISIÓN DE RUIDOS GENERADOS POR FUENTES QUE INDICA, ELABORADA A PARTIR DE LA REVISIÓN DEL DECRETO Nº 146, DE 1997, DEL MINISTERIO SECRETARÍA GENERAL DE LA PRESIDENCIA 				
Descripción de los efectos producidos por la infracción: Se han generado, al menos, molestias en la población circundante por el ruido generado por motivo de la infracción.				
Nº	Acción	Plazo de ejecución	Medios de verificación	Resultados de la Fiscalización
1	Construcción de un muro de hormigón de 7xm de ancho x 4 metros de altura x 44 metros de largo según el plano adjunto acompañado al PDC.	23-08-2024	<ul style="list-style-type: none"> • Boletas y/o facturas de la compra de materiales • Boletas/facturas de la prestación de servicios • Fotografías fechadas y georeferenciadas del antes y después de la ejecución de la acción • Fichas o informes técnicos 	El titular no ha subido reportes de cumplimiento de la acción 1 a la plataforma SPDC de la SMA. En Fiscalización Ambiental efectuada con fecha 16 de octubre de 2024 (Anexo 1), se constató que el muro se encuentra en proceso de construcción con un avance que no supera el 50% (Fotografías 1, 2, 3 y 4)

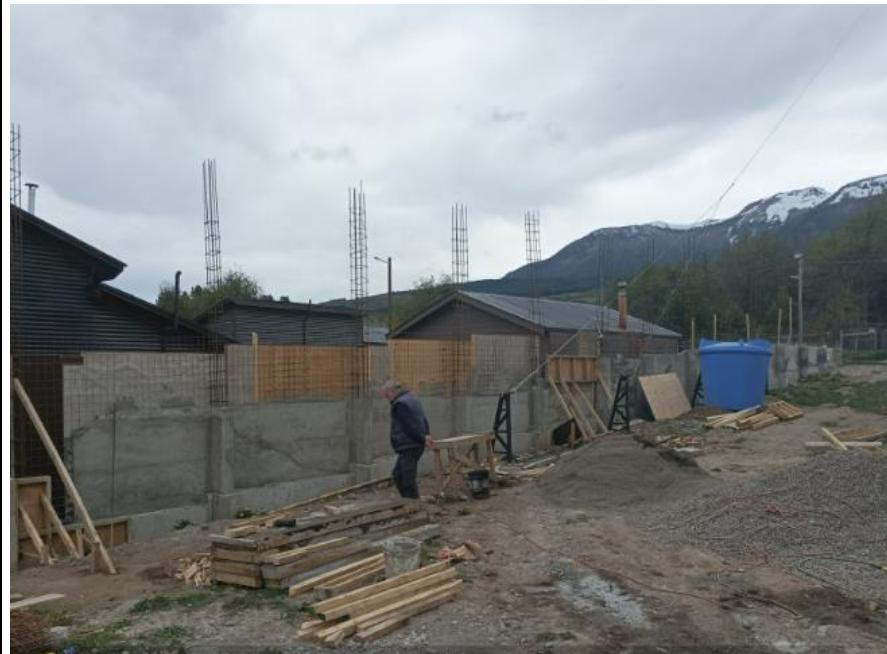
Fotografía 2

Fecha: 16-10-2024

Descripción del medio de prueba: Muro de hormigón de la cancha de Padel, limita con parcela ubicada al oeste del recinto. Se observa en proceso de construcción.

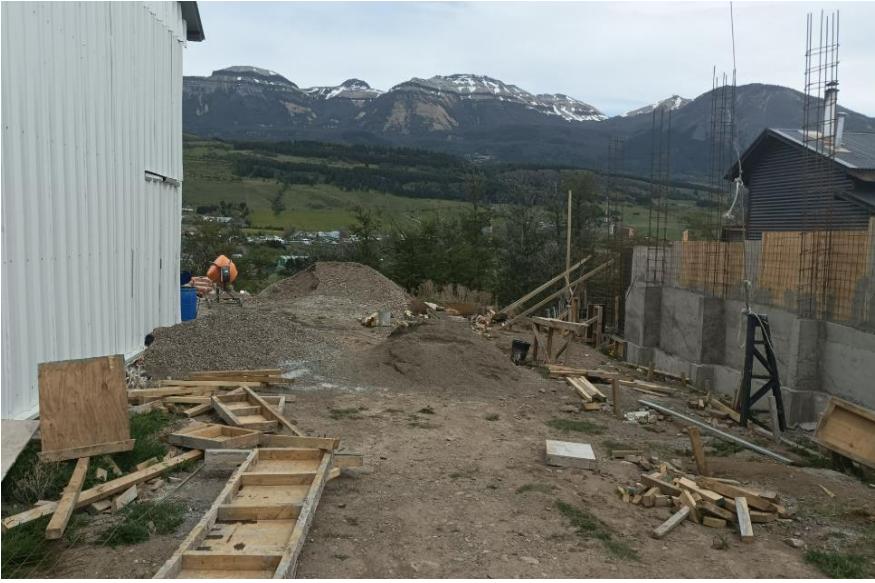
Fotografía 3 Descripción del medio de prueba: Otra vista del muro de la cancha de Padel en construcción.	Fotografía 4 Descripción del medio de prueba: Vista del ultimo trecho del muro de hormigón en proceso de construcción.
