## ACTA DE INSPECCION AMBIENTAL

| 1. ANTECEDENTES | | | | |
|---|---|---|---|---|
| <b>1.4 Nombre de la Unidad Fiscalizable:</b><br>ASERRADERO POCO A POCO | | | <b>1.5 Estado operacional de la Unidad Fiscalizable:</b><br>En operación | |

D.S N°04/2019 del MMA que ESTABLECE PLAN DE DESCONTAMINACIÓN ATMOSFÉRICA PARA LA COMUNA DE LOS ÁNGELES.

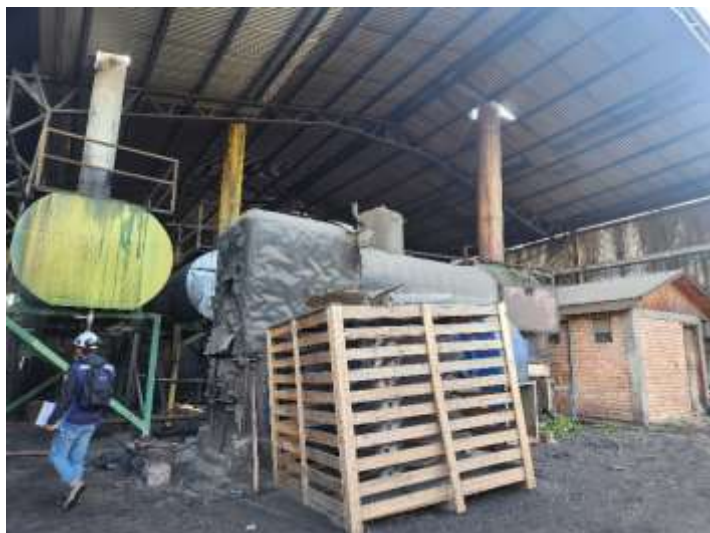
Fotografía 1.

El equipo de fiscalización inspecciona el sector de caldera, observando dos equipos. Uno de ellos se encuentra fuera de servicio y de acuerdo a lo señalado por el Sr. Contreras, ya no se utiliza en ningún caso (Fotografía 1). A un costado de la caldera que se encuentra fuera de servicio, se observa la caldera Marca York Shipley (15,06 MWt), Modelo Mixta (1991) y Número de registro de la Autoridad Sanitaria SBIO 155, la cual se encuentra sin ser alimentada con combustible (biomasa) y en proceso de enfriamiento de acuerdo con lo indicado por el Sr. Contreras (Fotografía 2). Sin embargo, dicha información no fue registrada en la bitácora de la caldera.

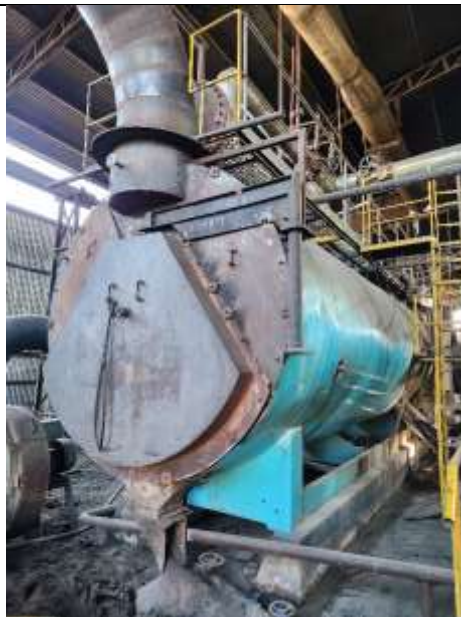
Fotografía 2.

Al momento de la inspección, se observó que la caldera se encuentra se encuentra en proceso de detención.

Por otro lado, se constató que en el Sistema de Seguimiento Atmosférico (SISAT) de la SMA, el titular no ha actualizado la información de la caldera, ya que el Informe Técnico Individual de esta, no esta vigente.

| 8. DOCUMENTOS PENDIENTES DE ENTREGAR POR PARTE DEL TITULAR | | |
|---|---|---|
| 1 | Comprobante actualización del Informe Técnico Individual de la Caldera N° de registro SSBIO-155 en el SISAT. | |
